# Tilstandsrapport

Boligbygg med flere boenheter

Kuskerudveien 10, 1920 SØRUMSAND

Befaringsdato: 26.09.2025

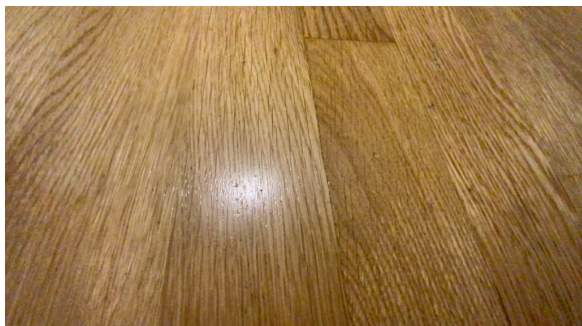
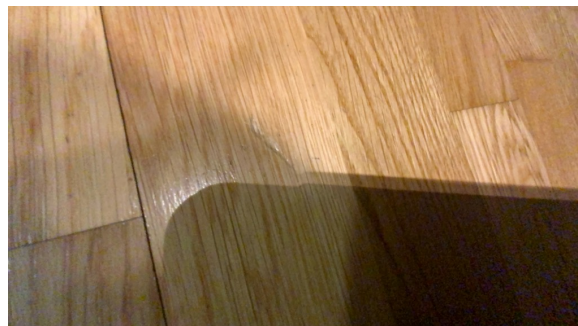
## TG 2 Etasjeskille/gulv mot grunn

- Det er målt høydeforskjell på mellom 15-30 mm gjennom hele rommet. Tilstandsgrad 2 gis med bakgrunn i standardens krav til godkjente måleavvik.

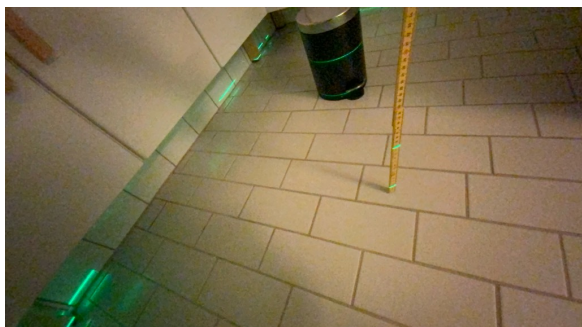
### 2.ETASJE > BAD

- Det er påvist at noen fliser har bom (hulrom under).
- Det er påvist avvik i fallforhold til sluk i forhold til krav i forskrift på byggetidspunktet.

Manglende eller utilstrekkelig fall bør utbedres for å sikre at vann ledes effektivt til sluk, og for å redusere risikoen for vannansamling og påfølgende vannskader på gulv og vegger. Bom i fliser bør vurderes nærmere og eventuelt utbedres, da dette kan føre til redusert levetid på flisene og økt fare for fuktskader

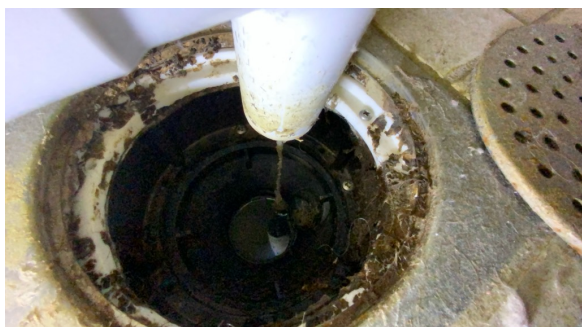
## 2.ETASJE > BAD

### TG 2 Sluk, membran og tettesjikt

- Det er viktig å merke seg at levetiden til en membran varierer basert på kvalitet, installasjon og bruk. Eldre membraner kan bli sprø og sprekke opp, noe som fører til at de mister sin vanntettende funksjon. Dette kan resultere i vannlekkasjer gjennom vegger og gulv og fuktskader.

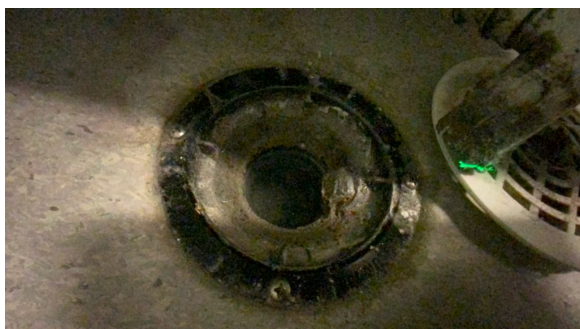
- Til tross for avviket i fall/høydeforskjell til sluk, vil gulvet fortsatt kunne lede vann mot sluket, men med redusert effektivitet. Dette kan potensielt øke risikoen for vannansamling i enkelte områder av badet.

- Overvåk tilstanden jevnlig. For å få tilstandsgrad 0 eller 1 må tettesjiktet skiftes ut, men tidspunktet for når dette er nødvendig er vanskelig å si noe om.
- Det er viktig å merke seg at levetiden til en membran varierer basert på kvalitet, installasjon og bruk. Eldre membraner kan bli sprø og sprekke opp, noe som fører til at de mister sin vanntettende funksjon. Dette kan resultere i vannlekkasjer gjennom vegger og gulv og fuktskader.

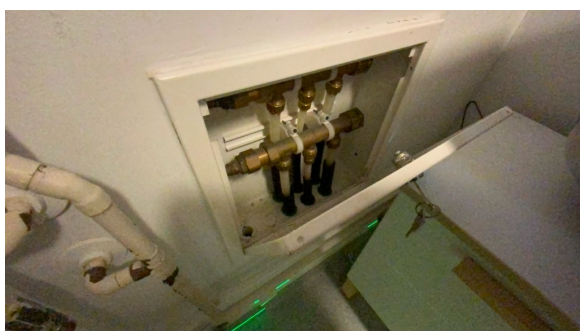
### TG 2 Vannledninger

- Rørkurser på rør-i-rør system bør merkes.
- Tidspunkt for utskiftning av vannledninger nærmer seg.

Tettemuffer eller annen løsning bør utberes i enden av varerør inne i kjøkkenbenk for å unngå at lekkasjevann kan komme inn i kjøkkenbenk.

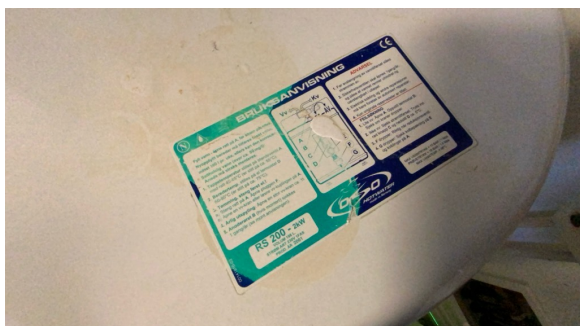
- Det bør etableres tilfredsstillende el-tilkobling etter gjeldende forskrift.
- Det er ikke behov for utbedringstiltak siden tanken fungerer i dag, men ut ifra alder kan skader plutselig oppstå på eldre tanker.
