Tilstandsrapport

Enebolig

Gubberudvegen 119, 2312 OTTESTAD

Befaringsdato: 15.05.2025

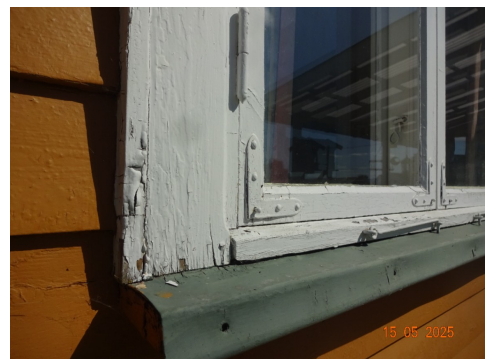
- Det er ingen eller liten lufting i nedre kant av kledning mot grunnmur.
Panel er ført helt ned mot vannbrett, fare for fuktopptrekk og forvitring.
- Panel er ufagmessig skjøtet.

- Det bør foretas tiltak for å bedre lufting av kledningen.

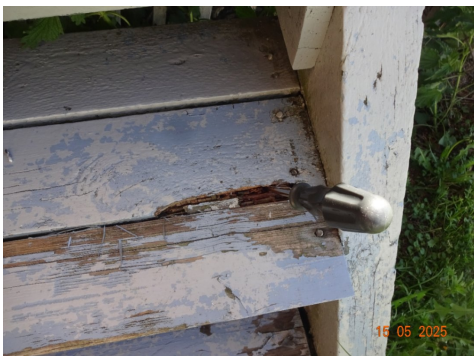
TG 3 Utvendige trapper - 2

Utvendig beiset tretrapp med adkomst til veranda ved inngang. Utført med rekkverk på en side.

- Rekkverk må monteres for å lukke avviket.

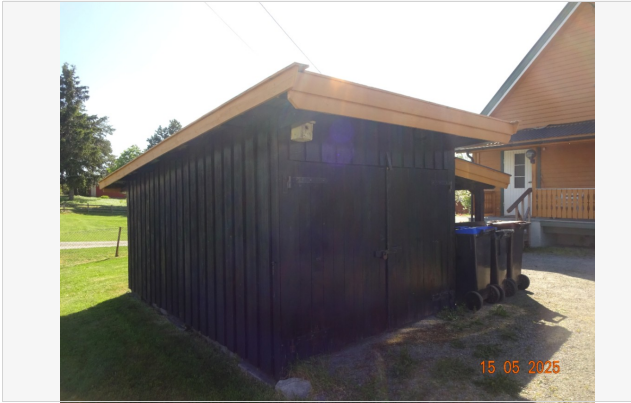
Uthus

Det er påvist råteskader i panelender.

Det er påvist råteskader i vindskier og undertak på takoverbygg.

Eldre uthus, generelt med preg etter aldersforvitring og manglende vedlikehold. Må påregne aldersforvitring og skader.
