# Tilstandsrapport

Eidsveien 482 og 484, 1925 BLAKER

gnr. 318, bnr. 26

Befaringsdato: 19.03.2026

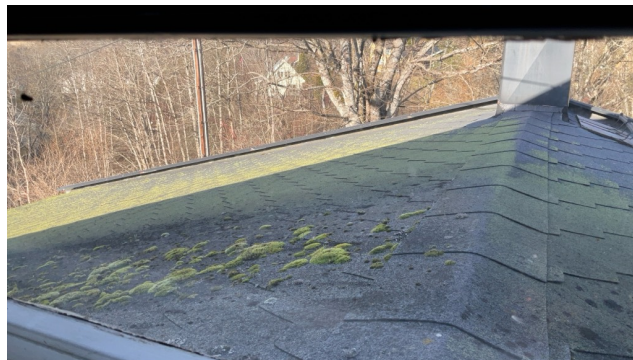
- Det er påvist skader eller avvik på selve taktekkingen.
- Taktekkingen har mose og slitasje på grunn av elde.

Det er påvist lekkasje fra taktekkingen på tilbygd del som beskrevet under punktet om Takkonstruksjon.

Det bør gjennomføres en grundig undersøkelse og utbedring av taktekkingen på tilbygd del for å utbedre lekkasjen. Dersom lekkasjen ikke utbedres, er det risiko for fuktskader i underliggende konstruksjoner.

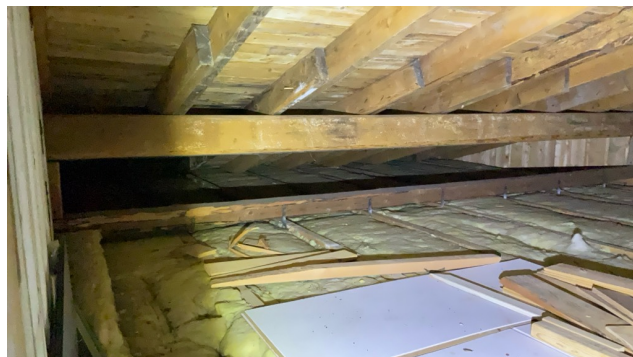
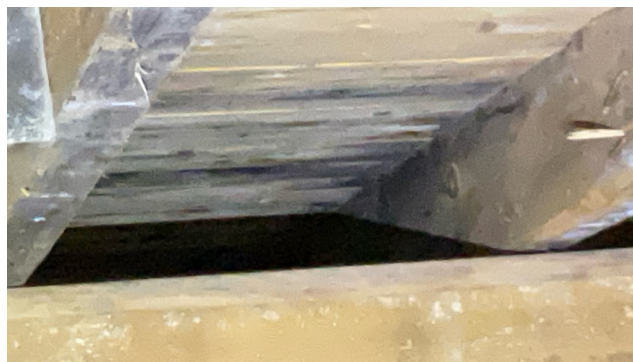
- Det er liten lufting i nedre kant av konstruksjonen.
- Det er påvist fuktskjolder i undertak/takkonstruksjon.
- Undertaket er misfarget.

Det er fuktskjolder stedvis i undertaket på grunn av pågående lekkasje fra taktekingen.

Det ble gjort fuktmålinger i undertaket og det ble påvist høye fuktverdier med ca. 30% (vektprosent) fuktighet.

Taktekkingen på tilbygd del må skiftes ut for å stoppe pågående lekkasje og forhindre ytterligere fuktskader i takkonstruksjonen.

Det bør etableres tilstrekkelig lufting i nedre kant av taket (mot gesimsen) for å redusere risikoen for kondens og råteskader.

Vindsperre bør monteres på gavlveggen for å hindre fuktinntrengning i konstruksjonen.

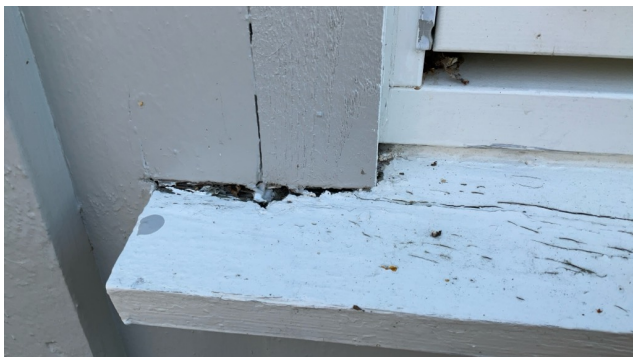
Det ble påvist råteskade på vannbrett ved vindu på soverommet i 1. etasje.

Råteskade.

Råteskadet vannbrett ved soveromsvindu i 1. etasje bør skiftes ut for å unngå ytterligere skade på vindu og omkringliggende konstruksjon.

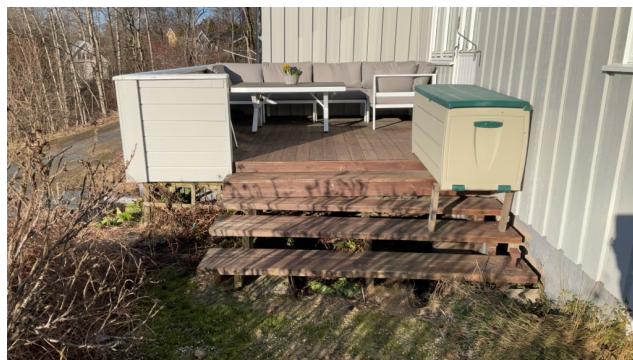
- Det er påvist fukt-/råteskader i konstruksjonen.
- Konstruksjonene har skjevheter.

Det er råteskader stedvis i rekkverket.

Råteskadede deler av rekkverket må skiftes ut for å hindre videre forringelse og redusere risikoen for personskade eller ytterligere skade på konstruksjonen.

Skjevheter i konstruksjonen bør rettes for å sikre stabilitet og funksjon.

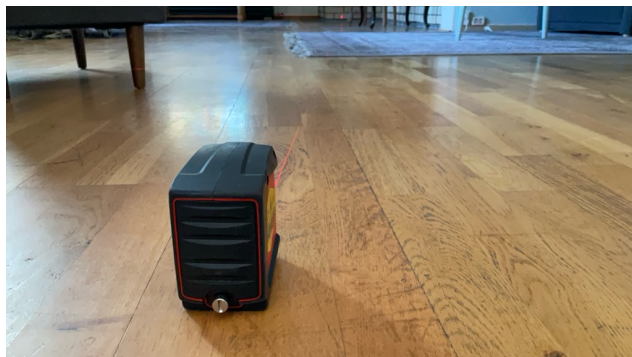
- Det er målt høydeforskjell på mellom 15-30 mm gjennom hele rommet. Tilstandsgrad 2 gis med bakgrunn i standardens krav til godkjente måleavvik.
- Målt høydeforskjell på mellom 10 - 20 mm innenfor en lengde på 2 meter. Tilstandsgrad 2 gis med bakgrunn i standardens krav til godkjente måleavvik.
- Målt høydeforskjell på over 20 mm innenfor en lengde på 2 meter. Tilstandsgrad 3 gis med bakgrunn i standardens krav til godkjente måleavvik.
- Det er avvik:

Det er stedvis merkbare skjevheter/planavvik.

For å oppnå tilstandsgrad 0 eller 1 må høydeforskjellene rettes opp. Det anbefales å holde forholdet under oppsikt, da skjevheter i gulvet kan føre til problemer ved legging av nytt gulv, som oppsprekking i skjøter og knirk. Oppretting bør vurderes ved eventuell fremtidig renovering.

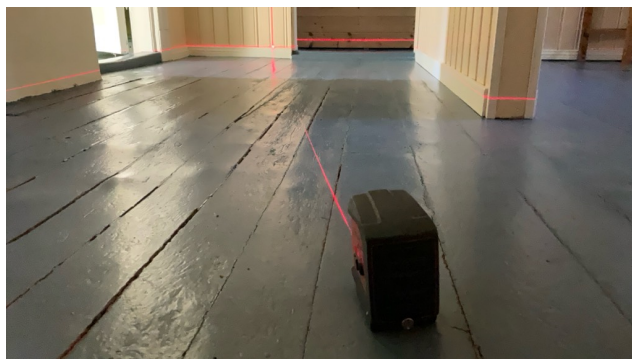
- Det er målt høydeforskjell på mellom 15-30 mm gjennom hele rommet. Tilstandsgrad 2 gis med bakgrunn i standardens krav til godkjente måleavvik.
- Målt høydeforskjell på over 20 mm innenfor en lengde på 2 meter. Tilstandsgrad 3 gis med bakgrunn i standardens krav til godkjente måleavvik.

Det er vesentlige og merkbare planavvik/skjevheter på gulv i 2. etasje.

For å oppnå tilstandsgrad 0 eller 1 må høydeforskjellene rettes opp. Det anbefales å holde forholdet under oppsikt, da skjevheter i gulvet kan føre til problemer ved legging av nytt gulv, som oppsprekking i skjøter og knirk.

Oppretting bør vurderes ved eventuell fremtidig renovering.

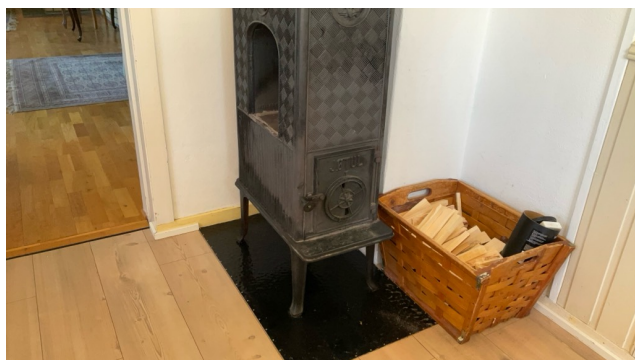
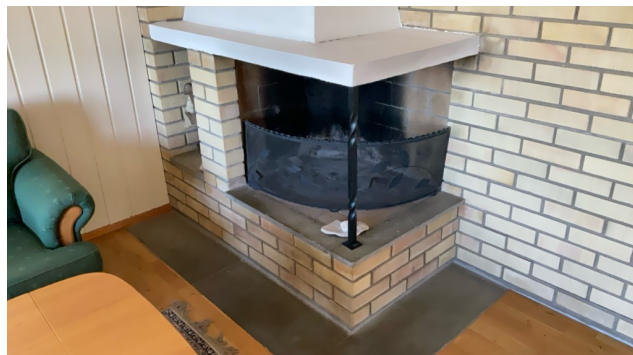
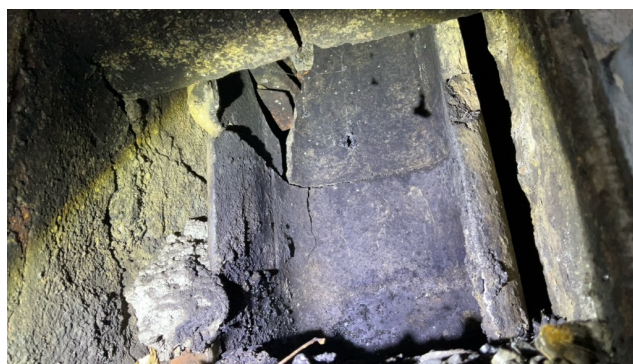
Avstandsavvik og for liten ildfast plate gjelder vedovn i spisestue som er plassert for nære brennbart materiale og som har for liten ildfast plate foran ildstedet iht. krav.

Pipe i opprinnelig del har merker etter sotvann ved sotluken og det er synlige sprekker i innvendig røykrør.

Avvikene må undersøkes nærmere av kvalifisert fagperson, og nødvendige utbedringer må gjennomføres for å sikre tilstrekkelig avstand til brennbart materiale og montering av ildfast plate foran ildstedet.

Sprekker i røykrør og dårlige fuger i pipe må utbedres for å hindre brannfare og lekkasje av røykgasser.

Tilstanden på pipen i tilbygd del bør kartlegges nærmere, da ukjent tilstand kan medføre økt risiko for skjulte feil og brannfare.

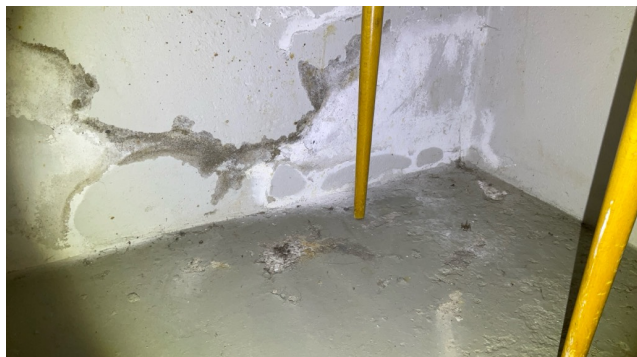
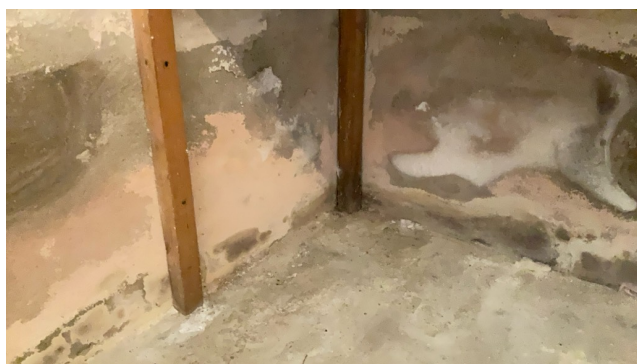
- Det er påvist indikasjoner på noe fuktgjennomtrenging i kjellergulv.
- Det er påvist indikasjoner på noe fuktgjennomtrenging inn i kjellermur.

Med overflatesøk med fuktindikator Protimeter MMS ble det påvist forhøyede fuktverdier stedvis nederst på grunnmur og stedvis i betonggulv i kjelleretasje.

Grunnmur og betonggulv mot grunn på bygninger fra denne byggetiden er normalt ikke fuktsikret og kapilærsug av fukt kan forekomme.

Grunnmur fra denne byggetiden er normalt ikke isolert og det kan dermed dannes kondenspunkt i muren som igjen kan føre til fuktighet og fuktskader.

- Det påviste fuktnivå gir grunn til å overvåke konstruksjonen jevnlig for å se utvikling over tid, og eventuelt foreta tiltak for å unngå fuktskader.

Det bør vurderes tiltak for å bedre fuktsikringen av kjellermur og gulv, for eksempel ved drenering, utvendig isolering eller andre relevante tiltak.

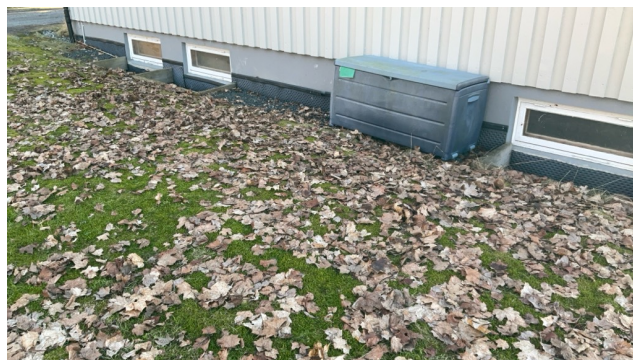
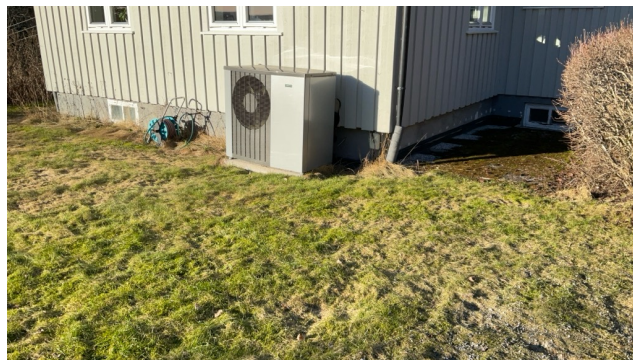
Dårlig fall eller flatt terreng inn mot grunnmur øker risikoen for fuktskader i bygningsmassen og kan føre til redusert levetid på konstruksjonen.

Det bør etableres tilstrekkelig fall på terrenget bort fra grunnmuren for å hindre vannansamlinger mot bygningen.

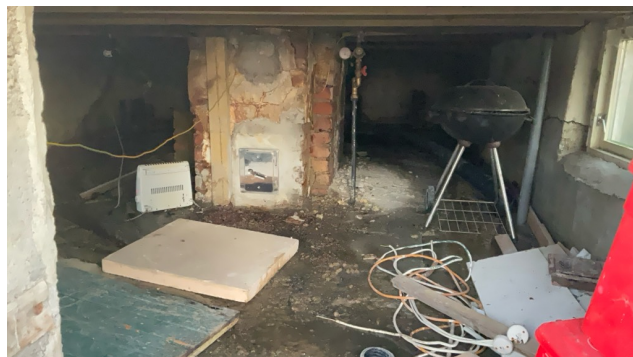
Konsekvensen av manglende tiltak er økt risiko for fuktskader, råte og soppdannelse i bjelkelag og stubbegulv, noe som kan føre til omfattende skader på konstruksjonen og redusert innemiljø.
