Eidsveien 482 og 484, 1925 BLAKER

**To eneboliger – stort hovedhus med sjarm. Integrert garasje og solrik tomt på 5,5 mål. Usjenert, rett ved togstasjonen!**

**Byggeår:** 1901

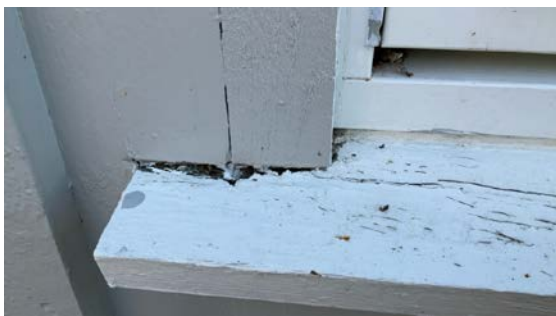
Råteskade.

Slitte vinduer med begrenset gjenværende brukstid bør vurderes for utskifting eller vedlikehold, da manglende tiltak kan føre til redusert isolasjonsevne og økt risiko for fuktskader.

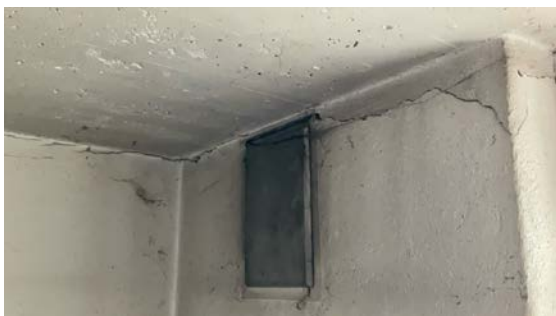
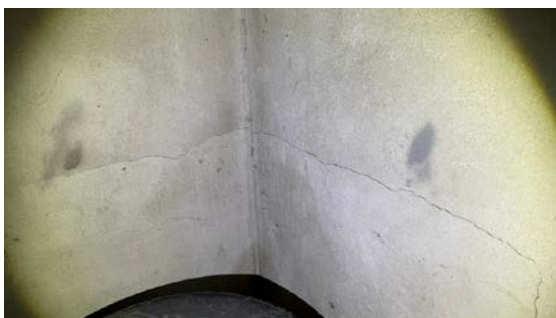
Avvik: Grunnmuren har sprekkdannelser. Det er stedvis sprekker og riss i grunnmuren i både opprinnelig del og i tilbygd del.

Sprekker og riss i grunnmuren bør utbedres for å hindre videre forringelse av konstruksjonen og redusere risiko for ytterligere skader.

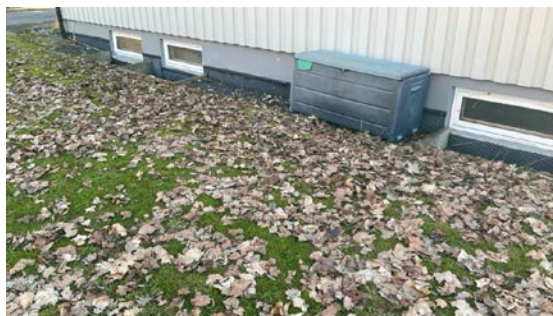
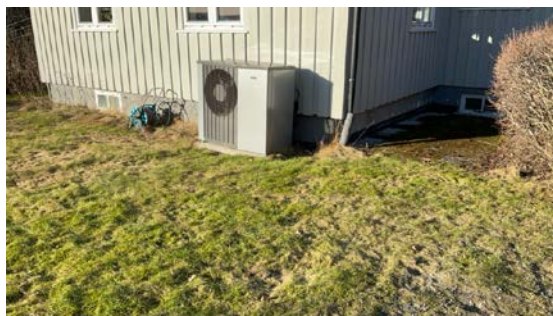
Avvik: Det er påvist dårlig fall eller flatt terreng inn mot grunnmur og dermed muligheter for større vannansamlinger.

Det bør etableres tilstrekkelig fall på terrenget bort fra grunnmuren for å hindre vannansamlinger mot bygningen.

Dårlig fall eller flatt terreng inn mot grunnmur øker risikoen for fuktskader i bygningsmassen og kan føre til redusert levetid på konstruksjonen.

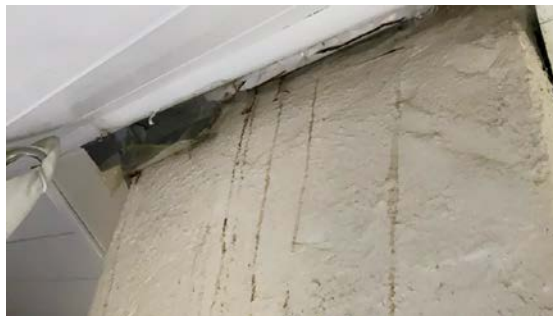
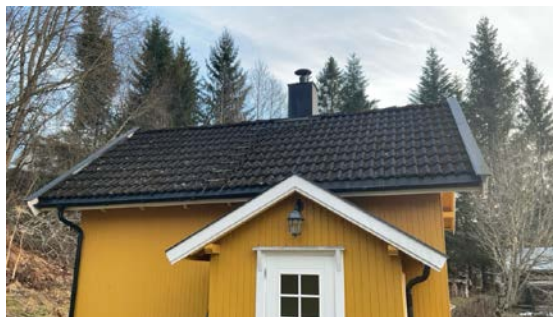
Avvik: Det mangler snøfangere på hele eller deler av taket, men det var ikke krav om dette på byggemeldingstidspunktet. Det er avvik: Det er fuktskjolder ved pipen - synlig på hemsens på grunn av fuktinnslag ved pipebeslaget. Det mangler vannbrett og beslag på taket av entre mot bygningen (i overgang tak - vegg) - her er det fare for lekkasjer ved slagregn mv.

Pipebeslaget bør undersøkes nærmere og eventuelt utbedre lekkasje, for å unngå videre fuktskader og redusert levetid på bygningsdelen.

Snøfangere må monteres for å redusere risikoen for snøras, som kan medføre fare for personskade eller skade på eiendom.  
Manglende snøfangere innebærer økt risiko for at snø og is kan rase ned fra taket og forårsake skader.

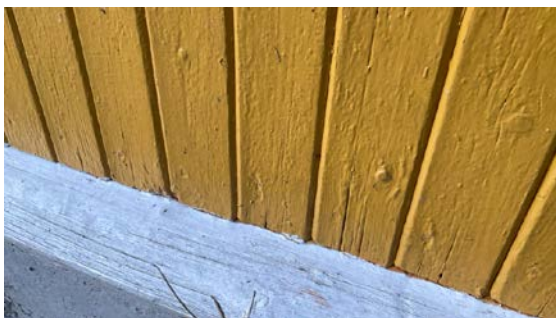
Avvik: Det er ingen eller liten lufting i nedre kant av kledning mot grunnmur. Det er påvist spredte råteskader i bordkledningen. Det er værslitt/oppsprukket trevirke/trepener. Det er ingen lufting i nedre kant av kledning mot grunnmuren. Det er spredte råteskader i bunn av trebordkledningen og i vannbrettet i bunn av trebordkledningen.

Råteskader i bunn av kledningen og på vannbrettet må skiftes ut for å hindre videre skadeutvikling.

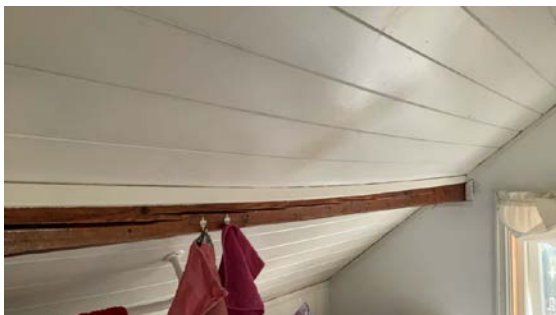
Avvik: Konstruksjonene har skjevheter. Yttertaket har nedbøying. Det er synlige skjevheter/nedbøying av taket.

Det anbefales å holde konstruksjonen under oppsikt og dersom det oppstår forandringer/forverring må det iverksettes tiltak for å utbedre konstruksjonen.

Skjevheter og nedbøying kan medføre redusert bæreevne og økt risiko for følgeskader på takkonstruksjonen.

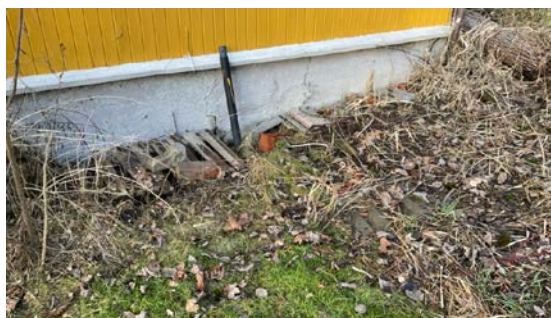
Avvik: Det mangler, eller på grunn av alder er det sannsynlig at det mangler, utvendig fuktsikring av grunnmuren ved kjeller/underetasje. Det er ut ifra observasjoner konstatert at drenering/tettesjikt har funksjonssvikt/svært begrenset effekt.

Det bør etableres ny drenering og utvendig fuktsikring av grunnmuren for å hindre fuktinntrengning i kjeller/underetasje. Konsekvensen av manglende drenering og fuktsikring er økt risiko for fuktskader, mugg- og råteutvikling, samt forringelse av bygningskonstruksjonen.
