# Tilstandsrapport

📍 Bygdinvegen 3738, 2953 BEITOSTØLEN

# gnr. 16, bnr. 8, snr. 1

Rapportdato: 07.02.2024

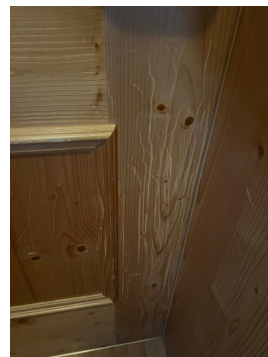
Riper/slitasje på ytterdør

- Det må foretas tiltak for å lukke avviket.

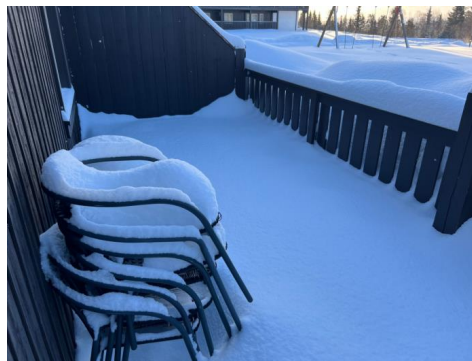
Snødekket terrasse

- Det bør foretas nærmere undersøkelser av balkong/terrasser når den er snøfri.

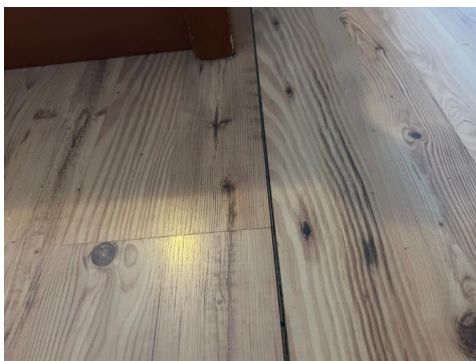
Utgledning av skjøt på laminat i soverom

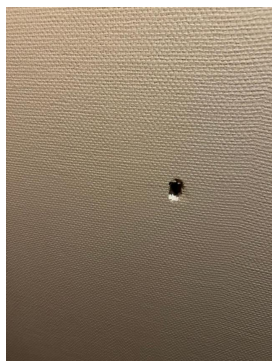
Skade på veggplate bak innerdør til sovealkove, dette har årsaksammenheng med skade påført av dørhåndtak.

Skade på vegg i alkove

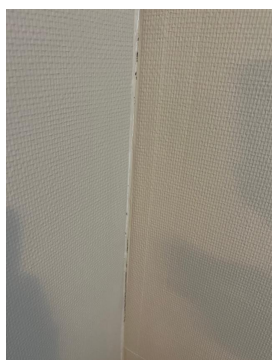
Riss/sprekk i hjørne mellom plater

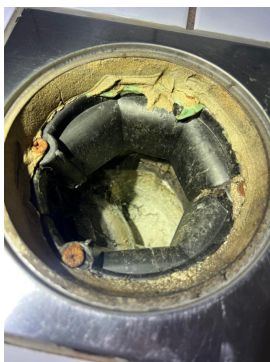
Fra sluk ble det bemerket at sluk er eldre enn opplyst alder på våtrom, manglende sil i sluk og rust på skruer. Tettesjikt overgang sluk har ikke synlig klemring, men registrert smøremembran men ikke slukmansjett.

Synlig smøremembran, men ikke bemerket klemring/slukmansjett og rust på skruer

- Sluket må sjekkes og rengjøres jevnlig.
- Overvåk tilstanden jevnlig. For å få tilstandsgrad 0 eller 1 må tettesjiktet skiftes ut, men tidspunktet for når dette er nødvendig er vanskelig å si noe om.
- Overvåk tilstanden jevnlig. For å få tilstandsgrad 0 eller 1 må slukløsningen skiftes ut og sannsynligvis må også membransjiktet skiftes/utbedres. Det er imidlertid vanskelig å si noe om tidspunktet for når dette er nødvendig.
- Installering av tett dusjkabinett anbefales.

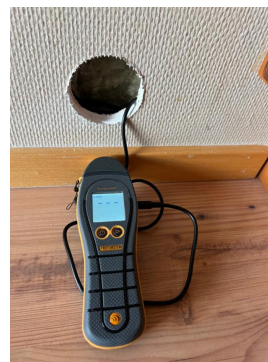
Hulltaking er foretatt uten å påvise unormale forhold.

Hulltaking foretatt, ved fuktmåletaking var det ikke fuktutslag

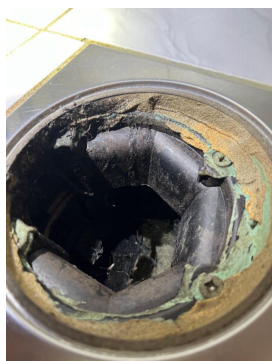
Fra sluk ble det bemerket at sluk er eldre enn opplyst alder på våtrom, manglende sil i sluk og rust på skruer. Tettesjikt overgang sluk har ikke synlig klemring, men registrert smøremembran men ikke slukmansjett.

Synlig smøremembran, men ikke bemerket klemring/slukmansjett

- Sluket må sjekkes og rengjøres jevnlig.
- Overvåk tilstanden jevnlig. For å få tilstandsgrad 0 eller 1 må slukløsningen skiftes ut og sannsynligvis må også membransjiktet skiftes/utbedres. Det er imidlertid vanskelig å si noe om tidspunktet for når dette er nødvendig.
- Installering av tett dusjkabinett anbefales.
- Overvåk tilstanden jevnlig. For å få tilstandsgrad 0 eller 1 må tettesjiktet skiftes ut, men tidspunktet for når dette er nødvendig er vanskelig å si noe om.

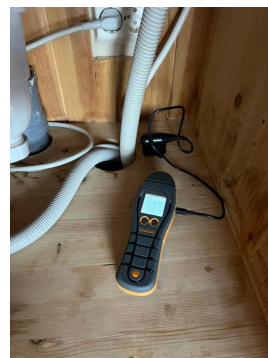
Ved fuktmåletaking av bunn kjøkkenskap var det ikke fuktutslag

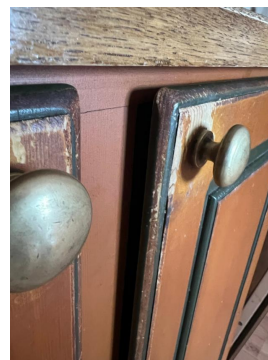
Bemerket brukslitasje der alder og vedlikehold etterhvert må påregnes
