Tilstandsrapport

📍 Bygdinvegen 3738, 2953 BEITOSTØLEN

Rapportdato: 22.02.2024

Oppdragsnr.: 11138-1403

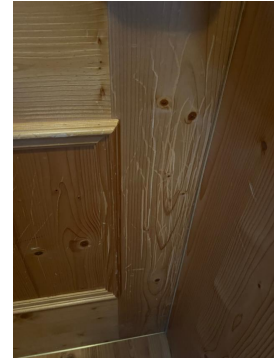
Riper/slitasje på ytterdør

- Det må foretas tiltak for å lukke avviket.

Kostnadsestimat: Under 10 000

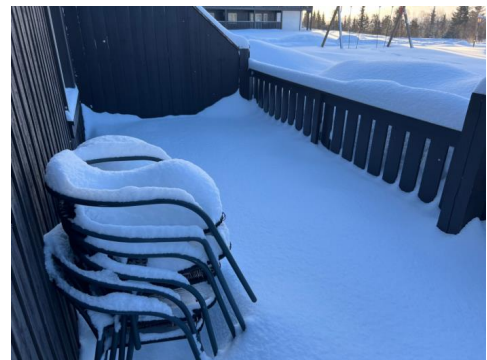
Snødekket terrasse

- Det bør foretas nærmere undersøkelser av balkong/terrasser når den er snøfri.

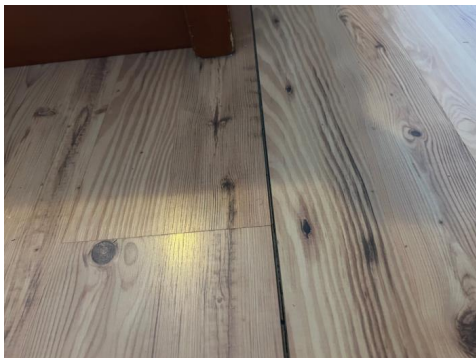
Utglijning av skjøt på laminat i soverom

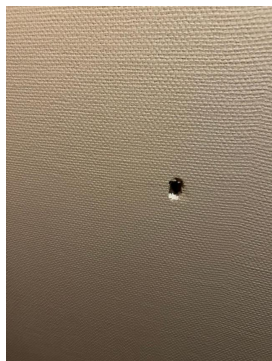
Skade på veggplate bak innerdør til sovealkove, dette har årsaksammenheng med skade påført av dørhåndtak.

Skade på vegg i alkove

- Det må foretas tiltak for å lukke avviket.

Kostnadsestimat: 10 000 - 50 000

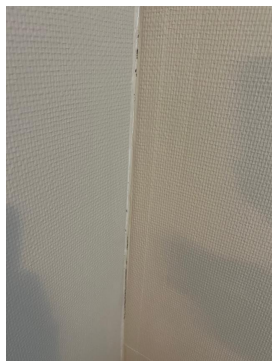
Riss/sprekk i hjørne mellom plater

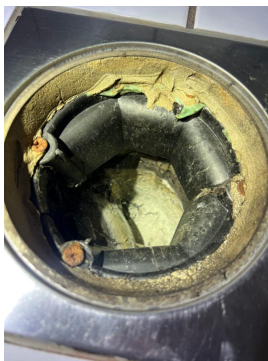
Fra sluk ble det bemerket at sluk er eldre enn opplyst alder på våtrom, manglende sil i sluk og rust på skruer. Tettesjikt overgang sluk har ikke synlig klemring, men registrert smøremembran men ikke slukmansjett.

Synlig smøremembran, men ikke bemerket klemring/slukmansjett og rust på skruer

- Sluket må sjekkes og rengjøres jevnlig.
- Overvåk tilstanden jevnlig. For å få tilstandsgrad 0 eller 1 må tettesjiktet skiftes ut, men tidspunktet for når dette er nødvendig er vanskelig å si noe om.
- Overvåk tilstanden jevnlig. For å få tilstandsgrad 0 eller 1 må slukløsningen skiftes ut og sannsynligvis må også membransjiktet skiftes/utbedres. Det er imidlertid vanskelig å si noe om tidspunktet for når dette er nødvendig.
- Installering av tett dusjkabinett anbefales.

Kostnadsestimat: Ingen umiddelbar kostnad

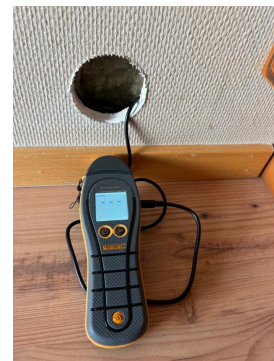
Hulltaking er foretatt uten å påvise unormale forhold.

Hulltaking foretatt, ved fuktmåletaking var det ikke fuktutslag

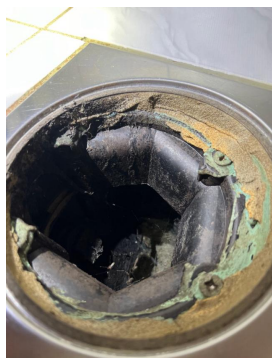
Fra sluk ble det bemerket at sluk er eldre enn opplyst alder på våtrom, manglende sil i sluk og rust på skruer. Tettesjikt overgang sluk har ikke synlig klemring, men registrert smøremembran men ikke slukmansjett.

Synlig smøremembran, men ikke bemerket klemring/slukmansjett

- Sluket må sjekkes og rengjøres jevnlig.
- Overvåk tilstanden jevnlig. For å få tilstandsgrad 0 eller 1 må slukløsningen skiftes ut og sannsynligvis må også membransjiktet skiftes/utbedres. Det er imidlertid vanskelig å si noe om tidspunktet for når dette er nødvendig.
- Installering av tett dusjkabinett anbefales.
- Overvåk tilstanden jevnlig. For å få tilstandsgrad 0 eller 1 må tettesjiktet skiftes ut, men tidspunktet for når dette er nødvendig er vanskelig å si noe om.

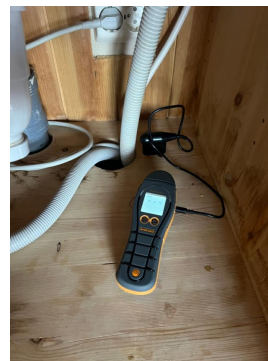
Ved fuktmåletaking av bunn kjøkkenskap var det ikke fuktutslag

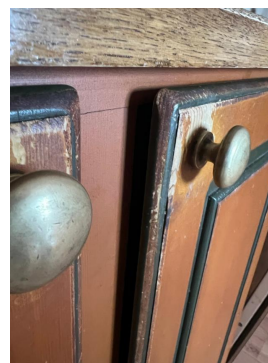
Normal slitasjegrad utifra alder.

Bemerket brukslitasje der alder og vedlikehold etterhvert må påregnes
