# Tilstandsrapport

Våningshus

Byholt 38, 4993 SUNDEBRU

Befaringsdato: 23.10.2025

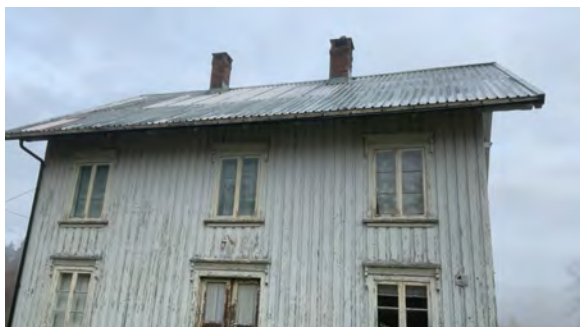
### Nedløp og beslag

Takrenner og nedløp av plastbelagt stål, montert på en side.

- Det er ikke krav om utbedring av snøfangere opp til dagens krav.
- Det bør lages system for bortledning av vann fra taknedløp ved grunnmur.

Takrenner og nedløp bør på sikt, skiftes. Det vil være naturlig å gjøre dette i forbindelse med skifte av taktekingen. Feieren kan forlange at det blir montert stigetrinn.

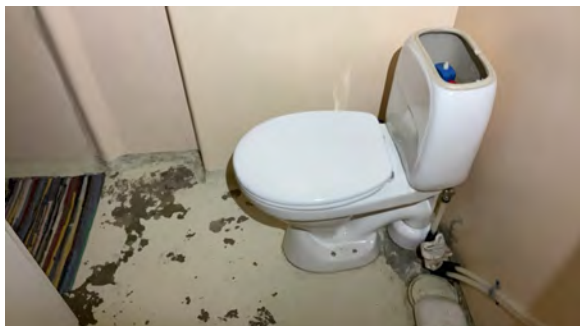
### TG 1 Tilliggende konstruksjoner våtrom

Det ble søkt etter fukt i himling i rommet under badet og i vegger/fotlister i tilstøtende rom. Det ble ikke registrert unormal fukt.
