# Tilstandsrapport

📍 Djupaskarvegen 109, 5521  
HAUGESUND

# gnr. 30, bnr. 285

Rapportdato: 12.03.2025

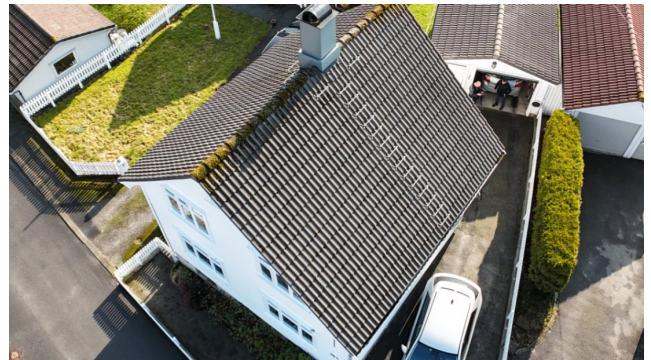
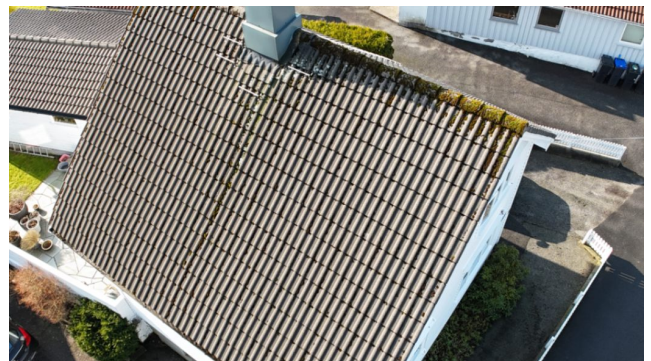
Taket er tekket med takstein av betong.

Tekkingen er besiktet fra bakkeplan og ved lett bruk av drone uten å påvise vesentlige feil som manglende tekking eller større skader. Det foreligger ingen dokumentasjon av tekking og det er således ikke utført noen nærmere vurdering om taket har tilstrekkelig helning etc.

- Mer enn halvparten av forventet brukstid er passert på taktekkingen.
- Mer enn halvparten av forventet brukstid er passert på undertak.

- Overvåk tilstanden jevnlig. For å få tilstandsgrad 0 eller 1 må tekkingen skiftes ut, men tidspunktet for når dette er nødvendig er vanskelig å si noe om.

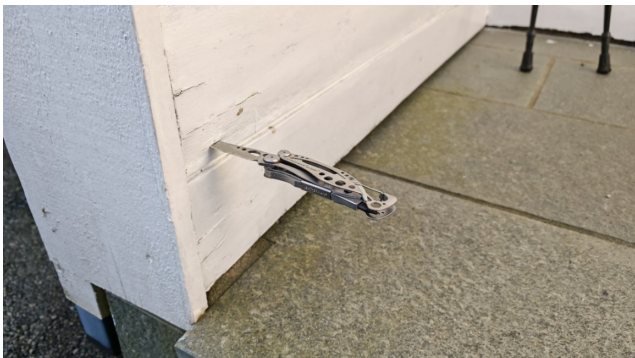
- Det er ingen eller liten lufting i nedre kant av kledning mot grunnmur.
- Det er påvist spredte råteskader i bordkledningen.
- Det er ingen musesperre i nedre kant av konstruksjon.

Tilfredsstillende lufting iht. anbefaling i byggforsk kan ikke påvises ved at det er åpning i topp og bunn av kledning. Spesielt synlig over vinduer/dører hvor det ikke er åpning/glipe som sørger for god luftning, samt drenering av evt. fukt som trenger igjennom kledningen.

Svak/manglende lufting og drenering kan medføre tregere uttørking av treverk og forkortet levetid.

Avslutninger av kledningen må tillate at luft slipper inn og ut av luftespalten både i topp og bunn. Man må påse at vann kan dreneres ut.

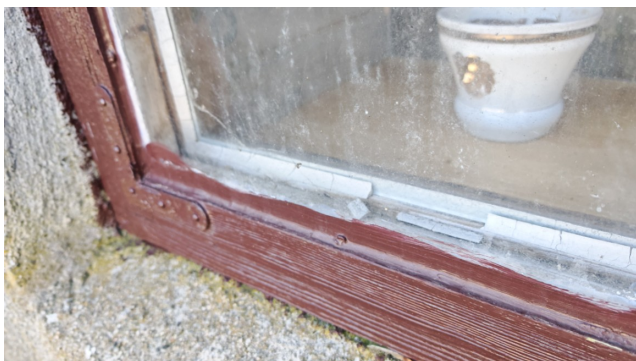
- Karmene i vinduer er slitte og det er sprekker i treverket.

Vannbord er ikke innfelt i kledning. Utenpåliggende vannbord vurderes av noen som en svakere fuktteknisk løsning.

Gamle vinduer kan ha svekket funksjonalitet som medfører trekk, svekket klimaskjerm og/eller vanskeligheter med åpning og lukking. Det anbefales nærmere undersøkelser som følge av alder og tilstand på bygningsdelen.

- Det må påregnes noe vedlikehold og at enkelte vinduer må skiftes ut.

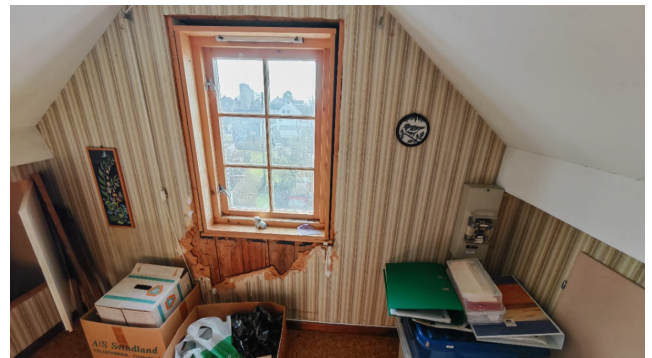
Manglende listing rundt et vindu på loft.

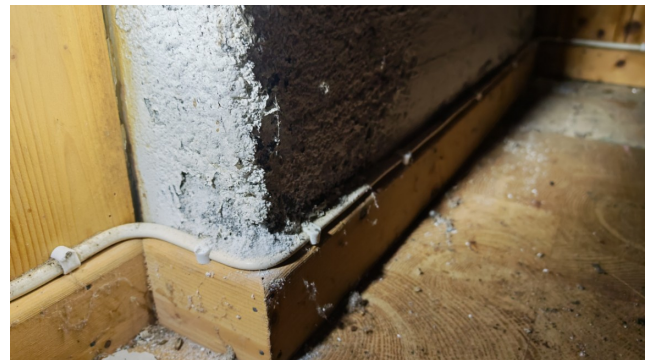
- Det er gjennom målinger påvist høyt fuktnivå i trevegger i underetg./kjeller, det er derfor ikke foretatt hulltaking
- Det er påvist indikasjoner på noe fuktgjennomtrenging i kjellergulv.
- Det er påvist indikasjoner på noe fuktgjennomtrenging inn i kjellermur.

Forhøyet fuktighet gir grobunn for muggsopp, som kan forårsake astma, allergier og dårlig innneklima. Fuktighet kan også føre til skader (råte) i treverk, rust på metaller mm. samt tiltrekke seg uønsket insekter og medføre høyere varmetap.

- Ytterligere undersøkelser må foretas for å få kartlagt tilstanden og omfanget på eventuelle skader.

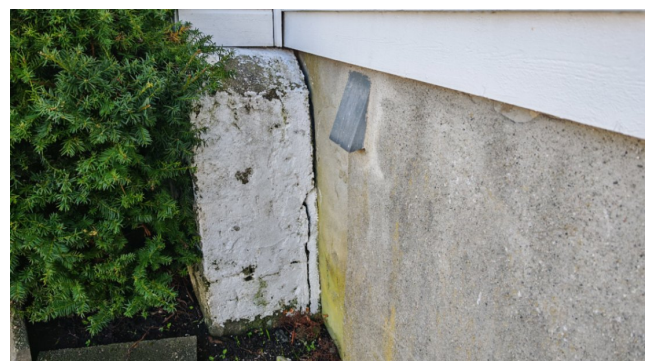
- Det er påvist mindre sprekker og/eller skjevheter i muren.

- Lokal utbedring må utføres.

Generelt anbefales det kontroll av støttemurer av fagperson (nærmere undersøkelser).
