# Tilstandsrapport

Enebolig

Skjeftevegen 7 A, 7713 STEINKJER

Befaringsdato: 12.05.2025

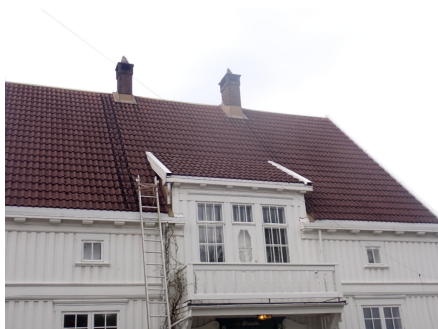
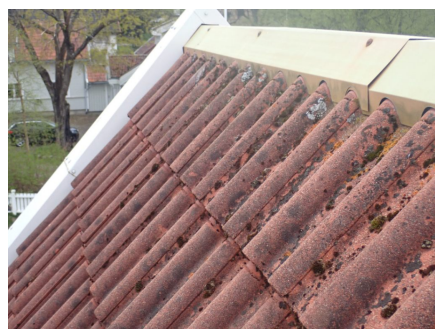
## TE 1 Nedløp og beslag

Takrenner og nedløp av metall oppgradert, det er utkast til terreng for taknedløp der takvann føres bort fra mur.

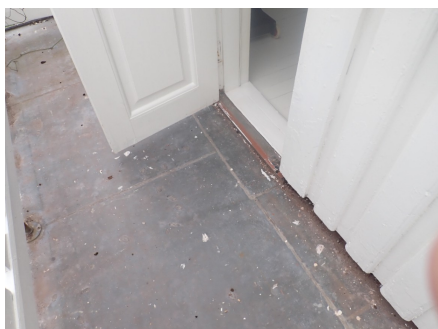
## Balkonger, terrasser og rom under balkonger - 2

Balkong mot sør ble omtekket i 2013 med asfaltapp. Malt rekkverk med stående profilerte rekkverksbord, nytt rekkverk på balkong mot sør i 2013.

- Mer enn halvparten av forventet brukstid er passert på tettesjikt/membran.
- Balkong/terrasse ligger over innredede boligrom, usikker konstruksjon. Konstruksjonsutforming gir økt fare for skader.

Taktekking anbefales og holdes under oppsikt mot værslittasje og oppsprekking for å unngå lekkasjer i underliggende rom.

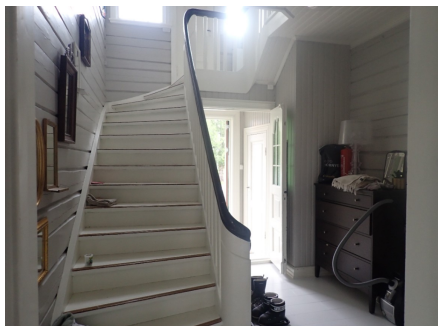
## Innvendige trapper - 2 - 3

Trapp til 3. etasje ble montert ny i 2010, svingtrapp med tette opptrinn, trappen er malt.

- Håndløper må monteres på vegg for å tilfredsstille krav på byggetidspunktet.

Det må monteres håndløper på begge sider for å lukke avviket.

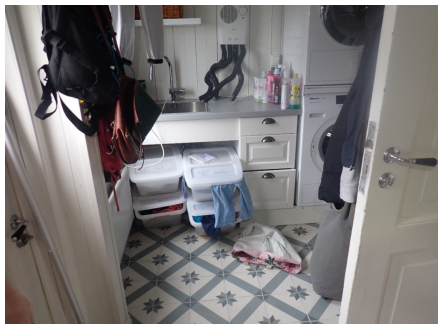
## 1. ETASJE > VASKEROM

Det er mulighet for at det kan forekomme vannlekkasje på våtrommet hvor vann ikke vil gå til sluk.

Det er påvist at noen fliser har bom (hulrom under).  
Det er påvist avvik i fallforhold til sluk i forhold til krav i forskrift på byggetidspunktet.  
Målinger viser at det ikke er fall til sluk (motfall).

### TG 2 Overflater vegger og himling

Kostnadsoverslag omhandler tettesjikt mellom gulv og vegger.

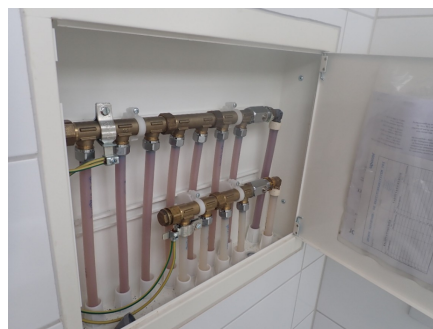
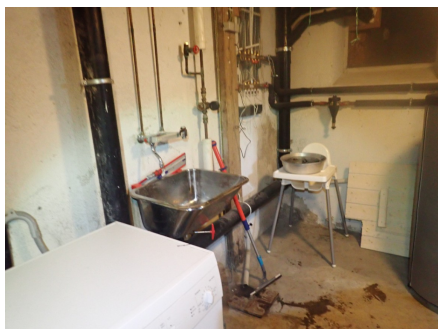
### TG 1 Avløpsrør

Innvendig i boligen er avløpsrør i all hovedsak av plast, avløpsrør under kjellergulv samt utvendig nedgravde avløpsrør ble ikke skiftet i 2010 iht tidligere takstrappport.

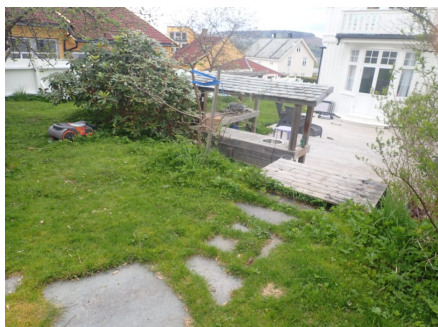
## TG 2 Utvendige vann- og avløpsledninger

Utvendige avløpsrør er av støpejern og er fra 1913. Det er offentlig avløp via private stikkledninger. Utvendige vannledninger er av jernrør og er fra 1913. Det er offentlig vannforsyning via private stikkledninger.
