Skjeftevegen 7A, 7713 STEINKJER

**Skjefte - Vakker, herskaplig bolig med garasje. Egen utleiebolig med 5 hybler. Romslig pent opparbeidet selveiertomt.**

# Tilstandsrapport

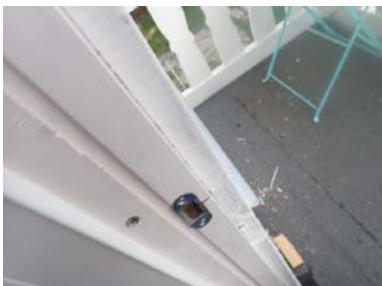
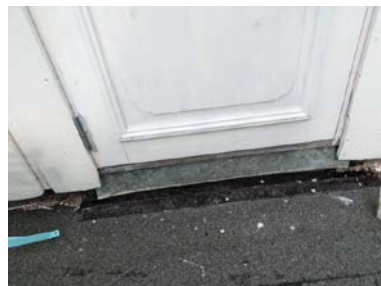
## TG 2 Utvendige trapper

Plassbygd trapp til hovedinngang, trappen er takoverbygd med et repos foran inngangsdør, malt rekkverk med stående profilerte rekkverksbord.

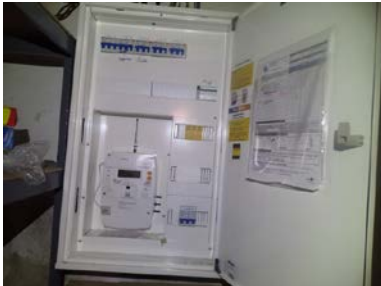
Sikringsskap i kjeller

Elanlegg med utført kontroll og lukket avvik.
