# Tilstandsrapport

Enebolig

Haumyrveien 20, 4637 KRISTIANSAND S

Befaringsdato: 09.08.2025

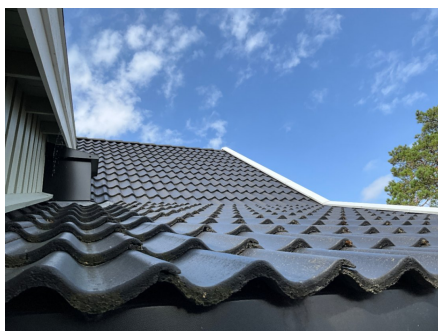
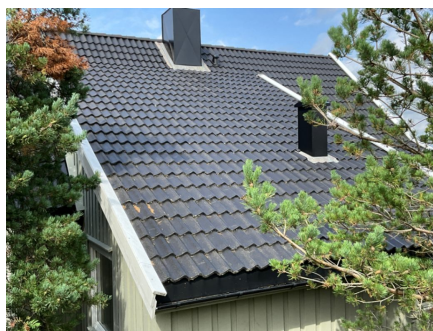
### TG 2 Nedløp og beslag

Takrenner, nedløp og beslag av metall.

- Det er ikke krav om utbedring av snøfangere opp til dagens krav.
- Fare for snø fra taket ved manglende snøfangere.

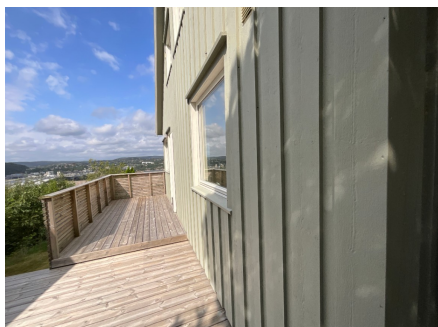
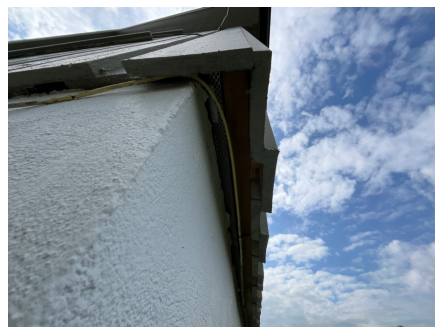
Ny luftet kledning i front og eldre på gavlveggen.

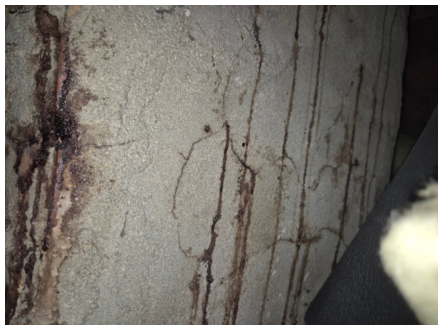
- Tidspunkt for piperehabilitering nærmer seg.

Sotrenn og riss i overflatene.

Tiltak bør påregnes slik som rehabilitering dersom det skal monteres ildsted.

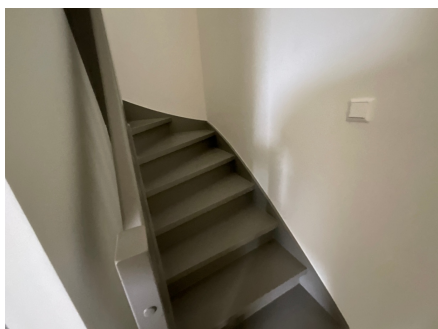
## Innvendige trapp 1. til kjeller

Boligen har malt tretrapp.

- Rekkverk må monteres for å lukke avviket.
- Åpninger er såpass store at det ut ifra sikkerhetsmessige forhold anbefales å lage mindre åpninger.

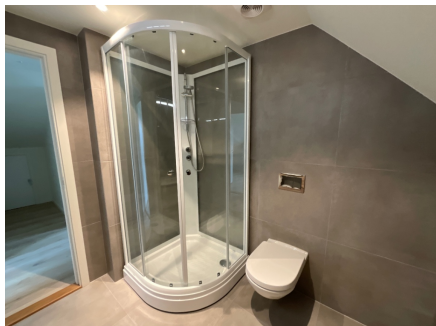
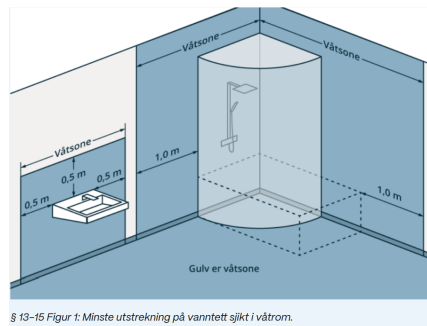
### 2. ETASJE > BAD

- Til tross for avviket i fall/høydeforskjell til sluk, vil gulvet fortsatt kunne lede vann mot sluket, men med redusert effektivitet. Dette kan potensielt øke risikoen for vannansamling i enkelte områder av badet.
