# Tilstandsrapport

Fritidsbolig

Knabevegen 967, 4473 KVINLOG

Befaringsdato: 28.04.2025

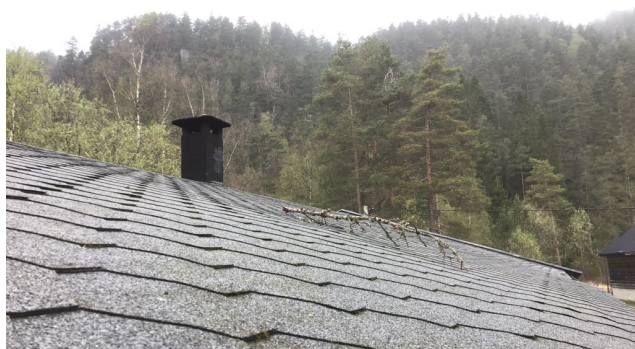
-Det er registrert misfarging/fuktmerker i undertaket som gir en indikasjon på lekkasje i takappen

-Det må gjøres en videre kontroll av taktekking, tiltak kan ikke utelukkes

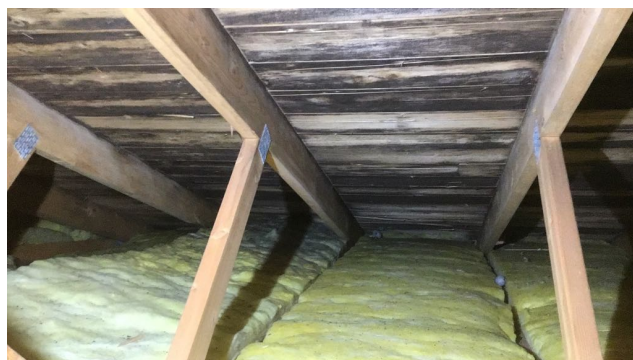
-Luftingen av takkonstruksjonen vurderes og være begrenset/liten. Det er ikke registrert luftespalte ved takutstikk og på øverste loft som tilsier at det ikke kommer tilluft inn i konstruksjonen/kaldt loft.  
-Det er påvist fuktskjolder/misfarger i undertak/takkonstruksjon.

-Lufting/ventilering bør forbedres med etablering av luftespalte nedkant tak og ventiler i gavler, som vil forbedre luftsirkulasjonen av kaldt loft betraktelig.

-Lokal utbedring bør utføres på undertak.

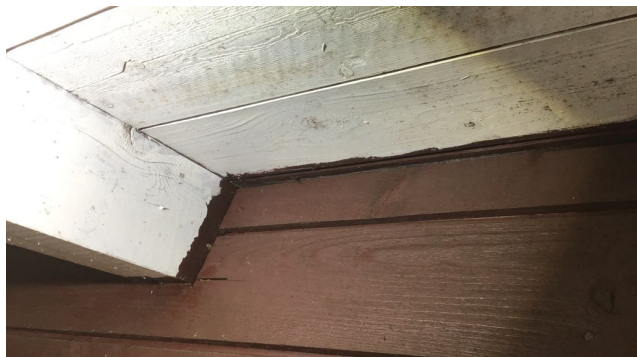
Mangler luftespalte i gesims

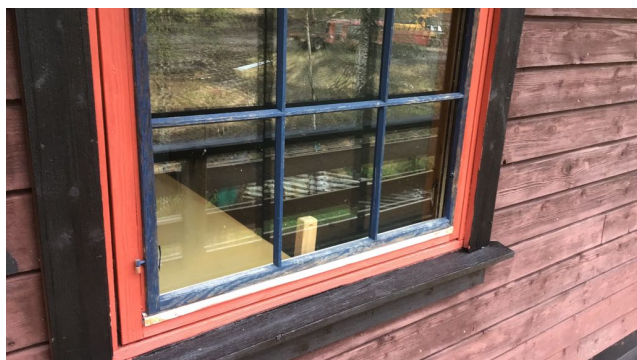
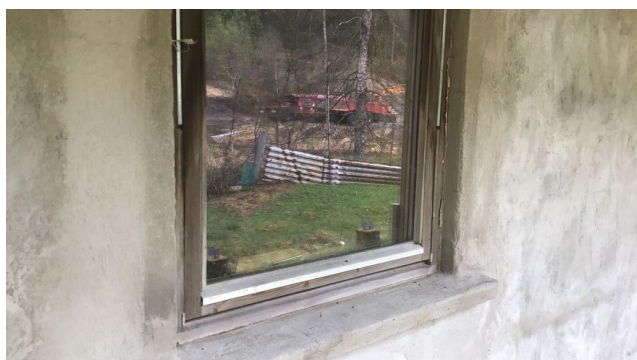
Vinduer har varierende tilstand. Generelt fremstår vinduene med alderstegn og værslitasje og har vedlikeholdsbehov. På kjellervinduer i mur er det ikke sålebeslag under vinduer. Dette kan påføre vinduene store fukt belastninger ved opptrekk av fukt via mur, som videre kan medføre fuktskader på vinduskarmer

Det må beregnes en del vedlikehold på vinduer med enkelte utskiftninger på noe sikt på grunn av normal slitasje og elde. Det bør gjøres tiltak på vindu i mur

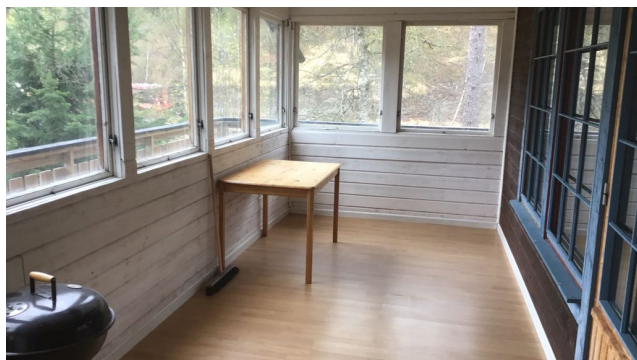
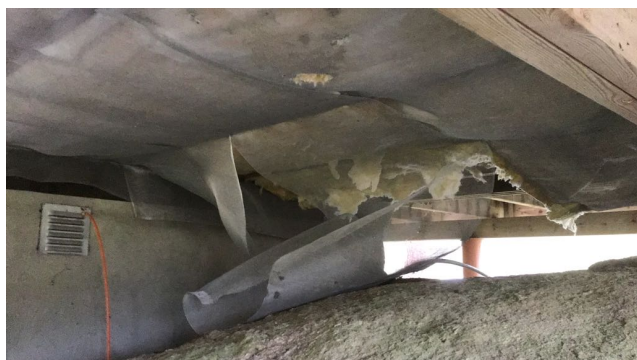
- Det er sprekt i vindusglass og råte/fukt skader i nedkant.
- Skader på underdekningen, synlig isolasjon

- Det må gjøres lokale tiltak.
- Utsifting av sprekt glass/vindu

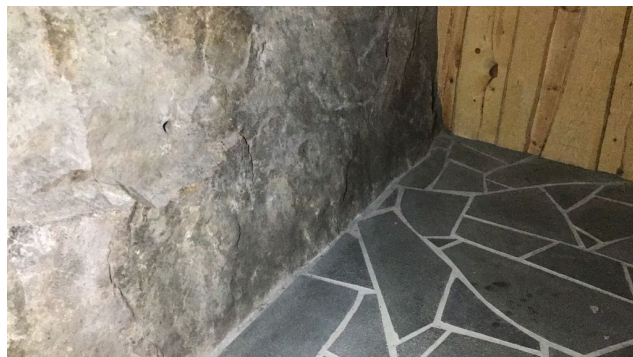
Noe mindre fuktvandring ble registrert ved søk i nedre del av grunnmur/fjell og direkte på støpte gulv med en fuktighetsindikator.  
Dette har sammenheng med at det ikke ble brukt fuktsperre (plast) under gulv støpen og synlig grunnfjell som gjør at det alltid vil kunne bli noe oppsug av jordfuktighet.

Ytterligere undersøkelser må foretas for å få kartlagt tilstanden og omfanget på eventuelle skader.

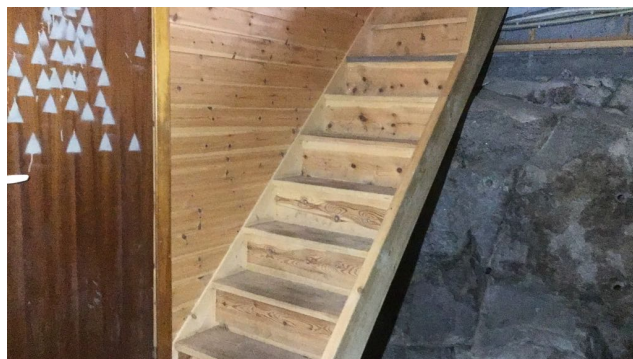
Trappa mellom 1 etasje og kjeller er ei tretrapp med tette opptrinn..  
Det mangler rekkverk, trappen er ikke utformet etter dagens standard og krav til intern trapp i boenheten.

- Rekkverk må monteres for å lukke avviket.

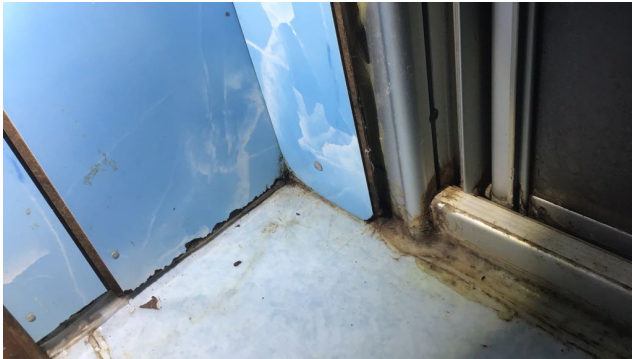
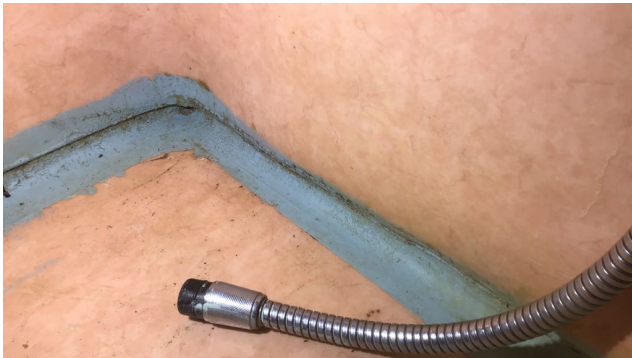
- Overflaten har omfattende skader

Våtromsplater er ikke montert fagmessig, det er utettheter i plateskjøter og fuktskader i nedkant våtromsplater

- Badet/våtsonen står foran en full oppgradering.

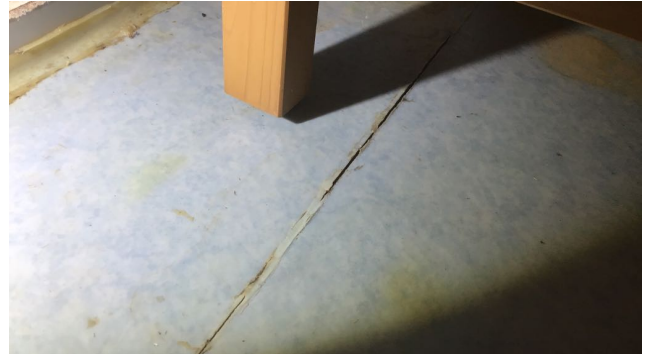
Det er sprekker i belegget skjott

Det må gjøres tiltak på belegget, utskifting bør vurderes

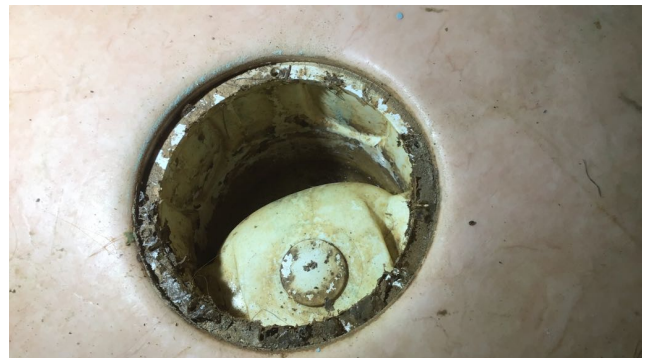
-Det er registrert sprekker i belegget og utettheter i dusj

- Installering av tett dusjkabinett anbefales.

-Det må gjøres tiltak på belegget

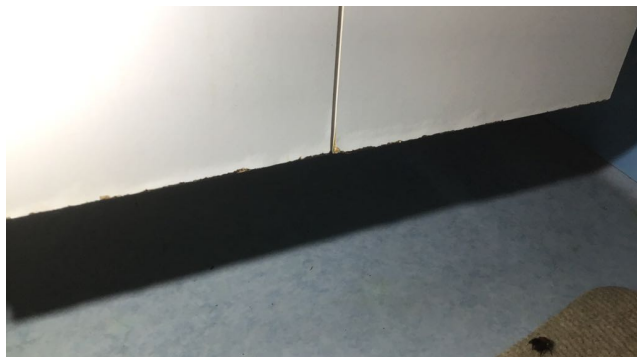
- Det er påvist skader på innredning.

skader/fukt svelling i nedkant skapdører

Lokal utbedring bør utføres.

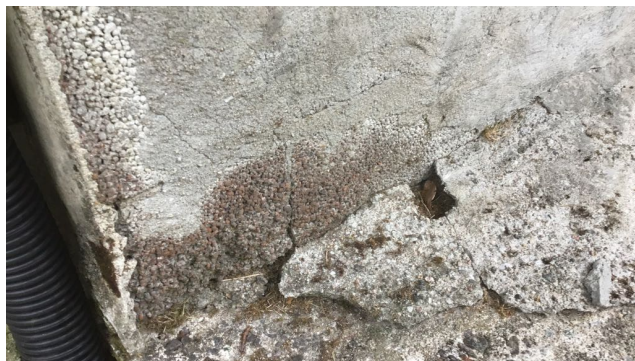
Murt grunnmur. Mindre stedvis riss i pussflate, men ingen vesentlige sprekker observert som tilsier svikt. Normalt oppsyn og vedlikehold.

Synlig leca må tildekkes på forsvarlig måte.
