# Tilstandsrapport

📍 Sam Eydes gate 158, 3660 RJUKAN

# gnr. 124, bnr. 36

Rapportdato: 09.11.2023

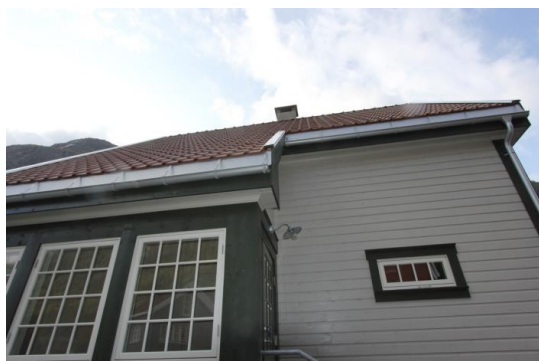
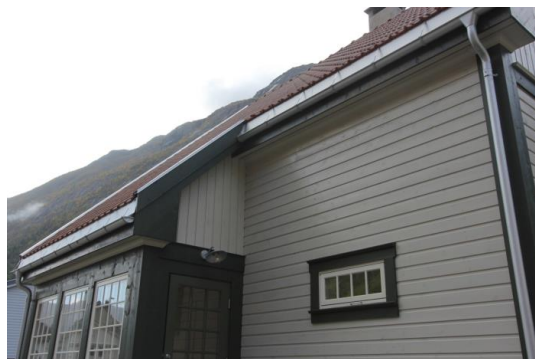
Tak tekket med flat takstein.

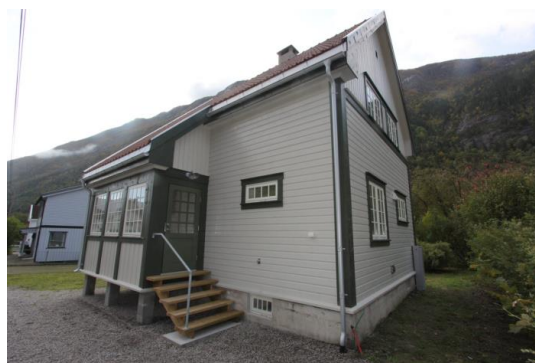
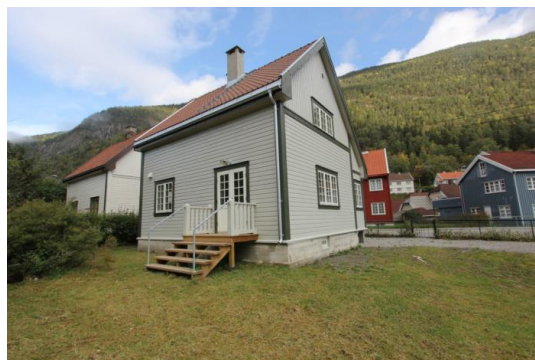
Takrenner av stål takrenner med nedløp. Blikk med takfot-beslag i Aluzink, Alle forkantbeslag og vindusbeslag skal være i Aluzink.

Blikk og takrenner beslag og nedløp.

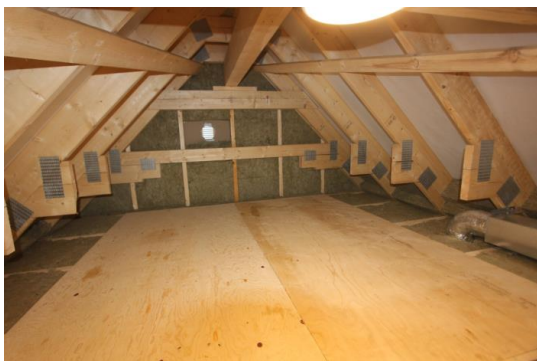
Selv bærende takstoler A-takstoler, det er registrert kuttet undergurt på takstoler for utnyttelse av lofts plassen. Det er forsterket takkonstruksjon med limtre drager i møne.

Takkonstruksjon loft.

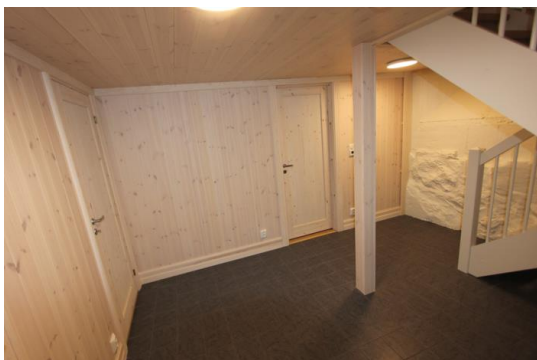
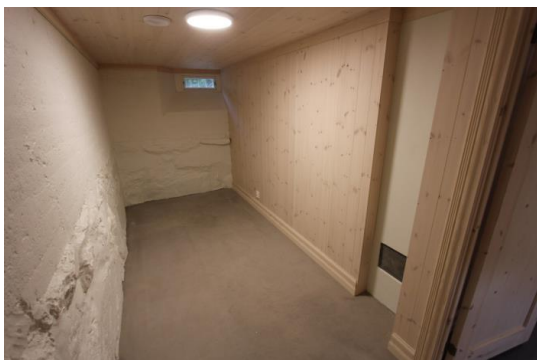
Kjeller rom.

Grunnmur i kjeller har ikke vannsikring med utvendig drenering. Det kan være stor risiko for fuktgjennomslag gjennom grunnmur.

Innredet rom i kjeller uten sikret/ drenert grunnmur kan være i faresone for fukt problemer.

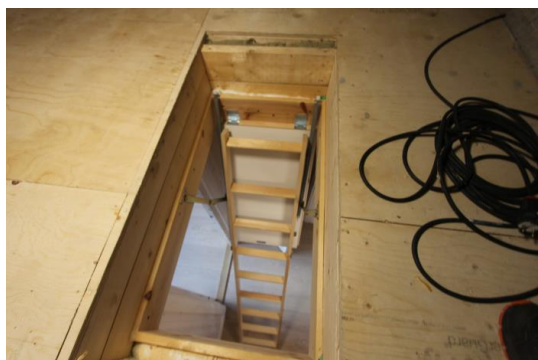
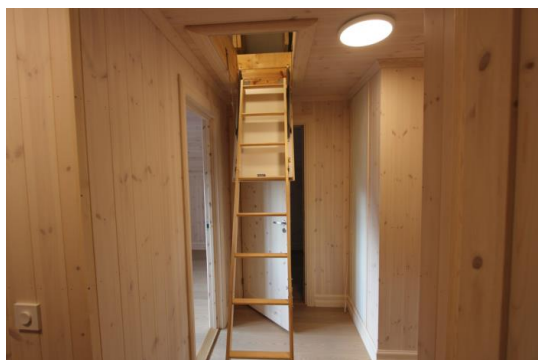
Loft-stige fra gang i andreetasjen.

Det er konkludert med avvik fra TEK 17 krav til isolering av takluke..

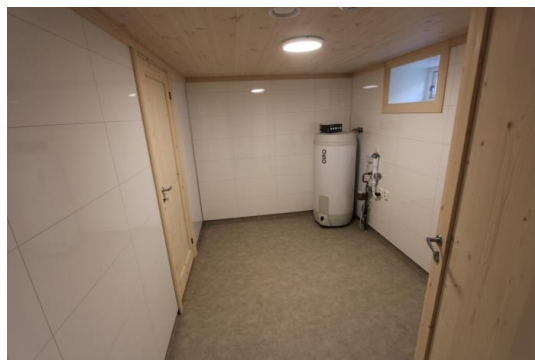
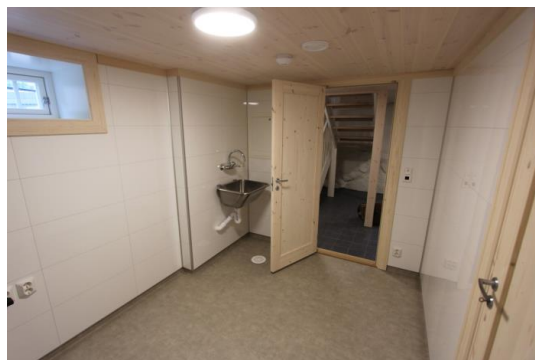
Vaskerom i kjeller.

Vegger til vaskerommet er frittstående satt opp med mellomrom mot grunnmur, det ansees fare for fuktgjennomslag mellom ny vegg og grunnmur.

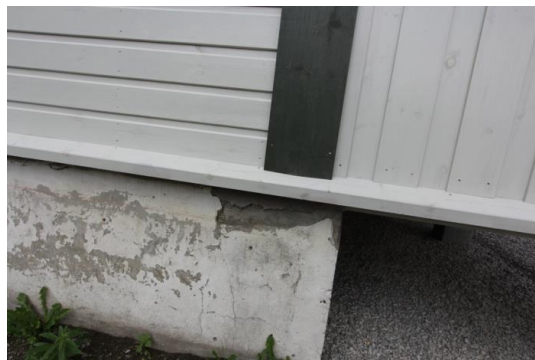
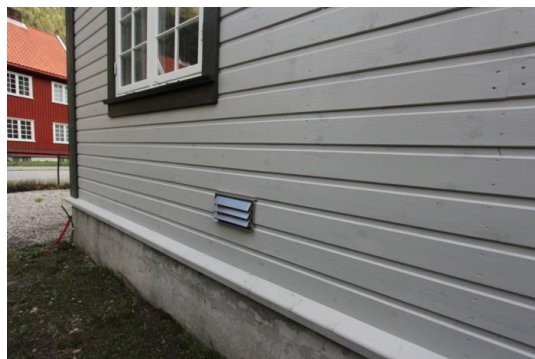
Grunnmur av betong/ stein.

Grunnmur oppført i stein og betong, det er registrert noe variert puss, avskallinger, noen sprekker, manglende puss enkelte steder.

- Det må foretas tiltak for å lukke avviket.
