Tilstandsrapport

Enebolig

Sam Eydes gate 158, 3660 RJUKAN

Befaringsdato: 23.09.2024

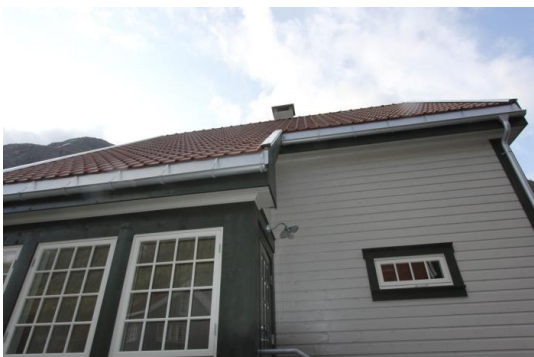
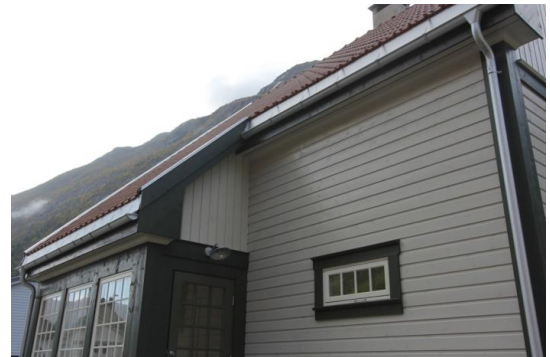
Tak tekket med flat takstein.

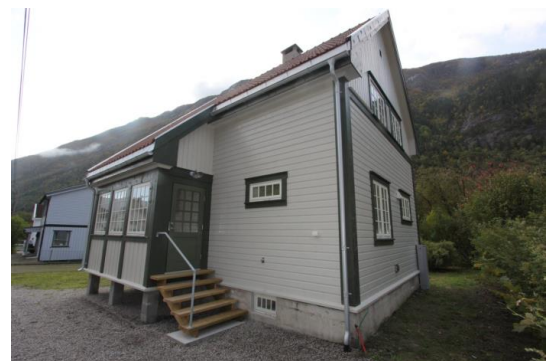
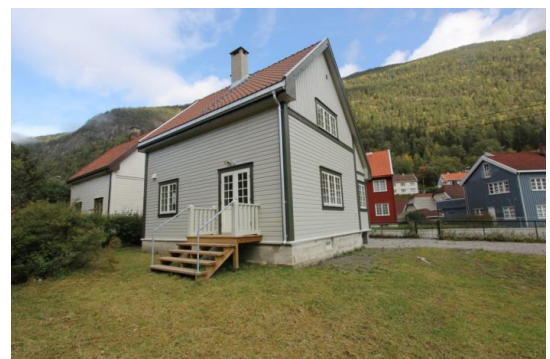
TG 3 Nedløp og beslag

Blikk og takrenner beslag og nedløp.

Det må monteres snøfangere for å oppfylle byggeårets krav.

Kostnadsestimat: 50 000 - 100 000

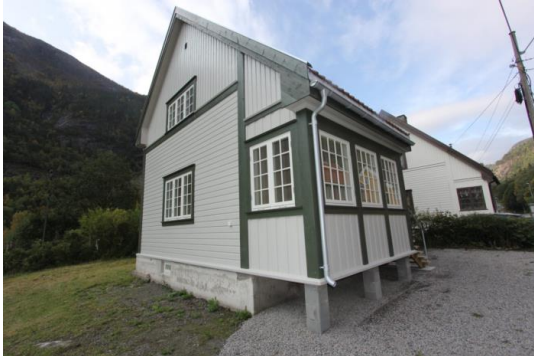
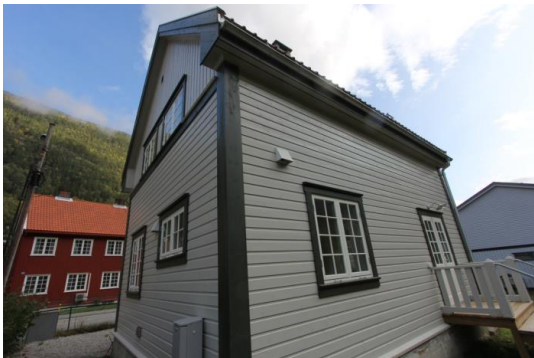
TG 1 Veggkonstruksjon

Bindingsverk vegger oppbygget av 48 x 150 mm stenderverk med med plater/vindsperre, innvendig 48 mm påføring. Fasader tildekket med kledning av liggende med avrundet kant, stående kledning av vekselpanel. Alle utvendige overflater ny behandlet.

Utvendige vegg overflater.

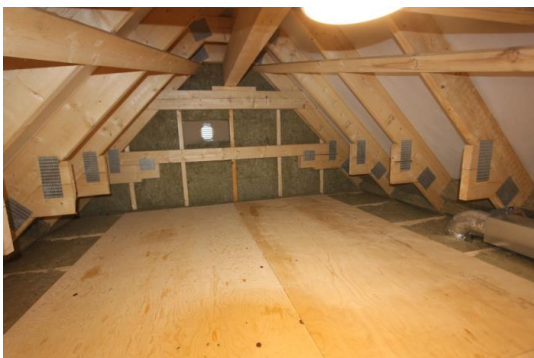
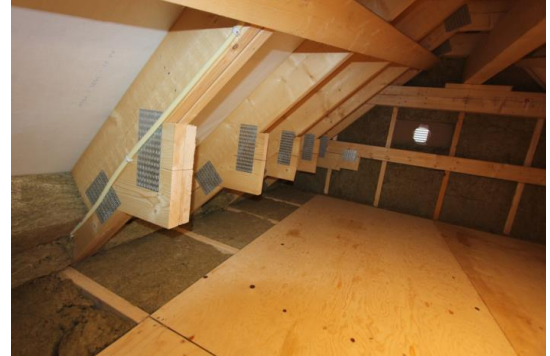
! TG 1 Takkonstruksjon/Loft

Selvbærende takstoler A-takstoler, det er registrert kuttet undergurt på takstoler for utnyttelse av lofts plassen. Det er forsterket takkonstruksjon med limtre drager i møne.

Takkonstruksjon loft.

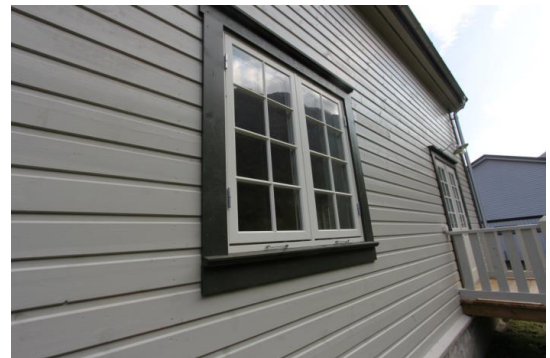
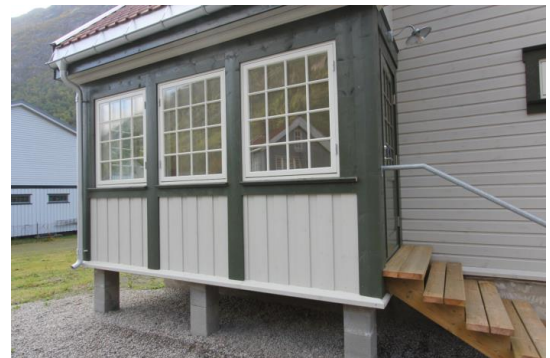
! TG 1 Vinduer

Malte vinduer av 2 lags glass med koblet sprosse vindu. Utvendig koblet ramme av kittet små-ruter, innvendig isolerglass. Det er noen registrert vinduer med fast karm.

Smårutet vinduer

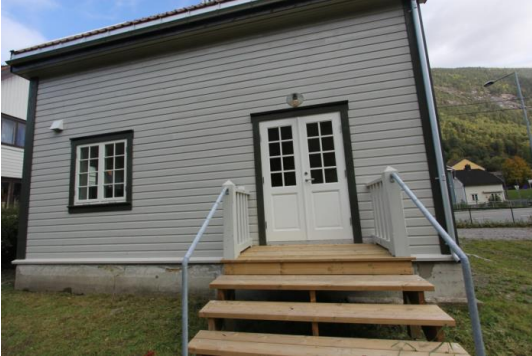
Dobbelt malt terrasse dør ut fra stue.

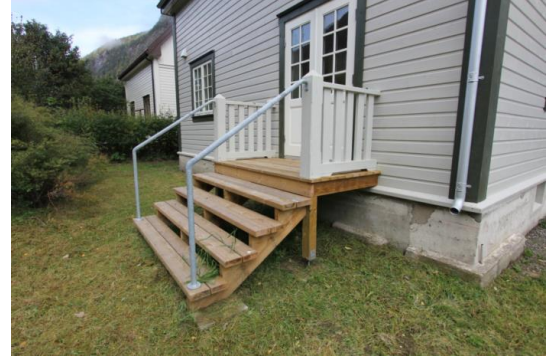
Trapp ut fra stue.

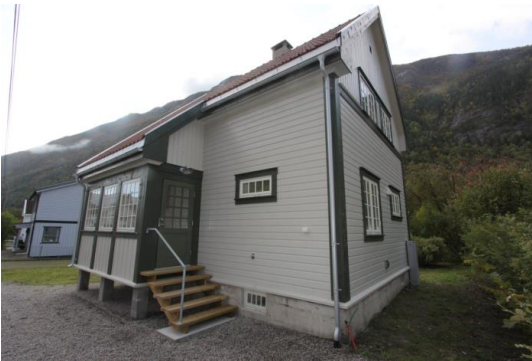
Malt hoved-ytterdør.

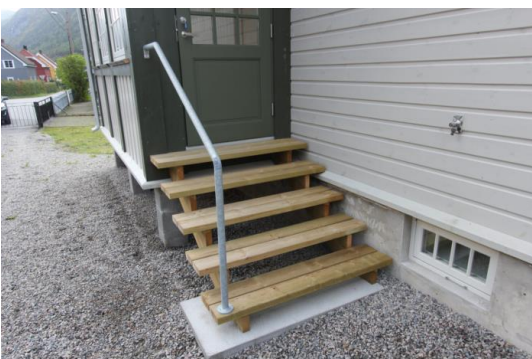
Tre-trapp til hovedinngang av impregnerte materialer, rekkverk av montert rør. Trapp ut fra stue med platting og malt rekkverk med utsmykket stolper, trapp med rør-rekkverk.

Utvendig trapp til hovedinngang.

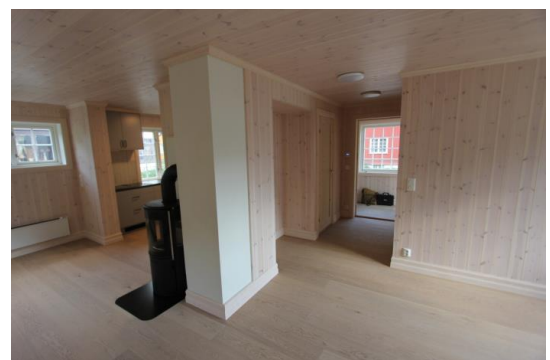
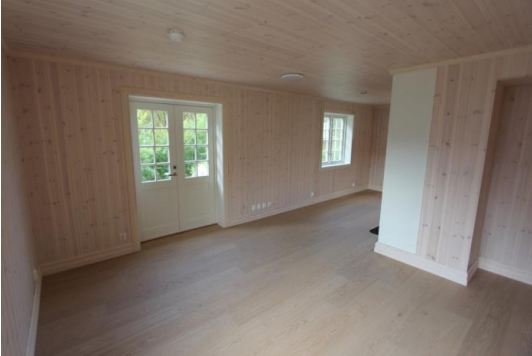
TG 1 Overflater

Gulver av høytrykk-komprimerte parkett gulv. Kjeller med betong gulv i kjeller tildekket med belegg og fliser, vegger og takhimlinger av panelte flater. Listverk av furu profiler.

Innvendig overflater.

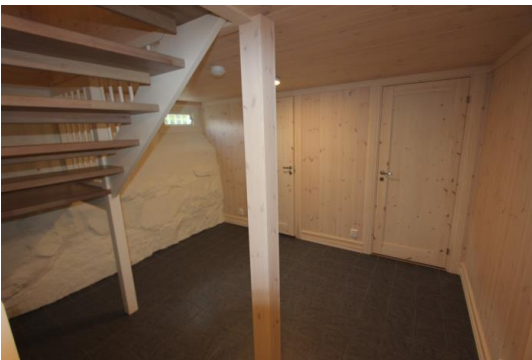
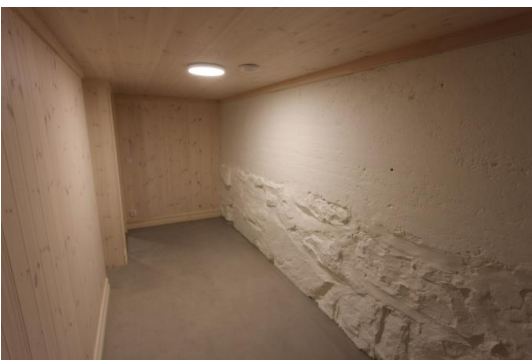
TG 1 Etasjeskille/gulv mot grunn

Betong gulv i kjeller. Etasjeskiller oppbygget med bjelkelag,

Betong gulv i kjeller tildekket med fliser.

Betong gulv i kjeller.

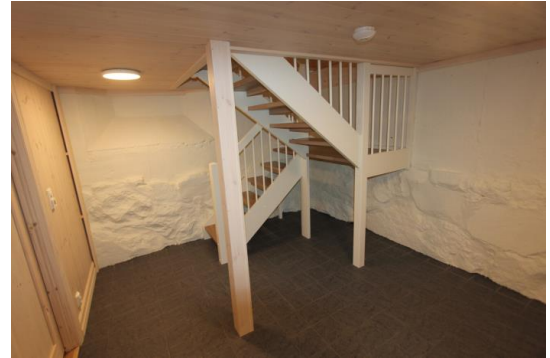
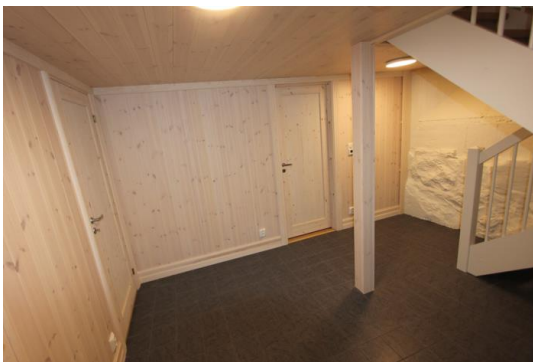
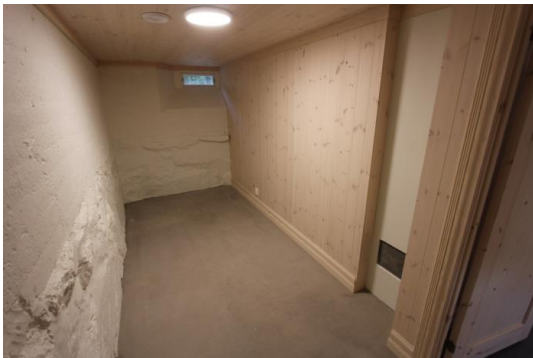
Grunnmur i kjeller har ikke vannsikring med utvendig drenering. Det kan være stor risiko for fuktgjennomslag gjennom grunnmur.

Innredet rom i kjeller uten sikret/ drenert grunnmur kan være i faresone for fukt problemer.

Trapp fra kjeller.

Kjeller rom.

Kostnadsestimat: 100 000 - 300 000

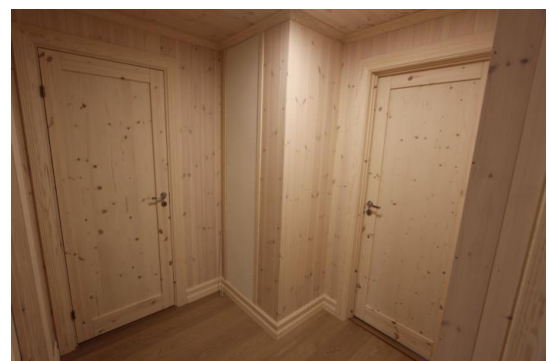
! TG 1 Innvendige dører

Alle innvendige dører av heltre fyllingsdører. (noen innvendige dører må justeres).

Innvendige furu fyllingsdører.

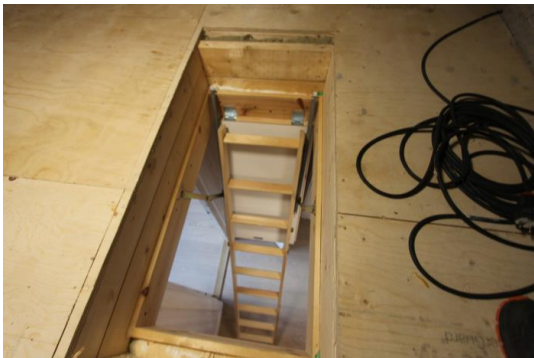
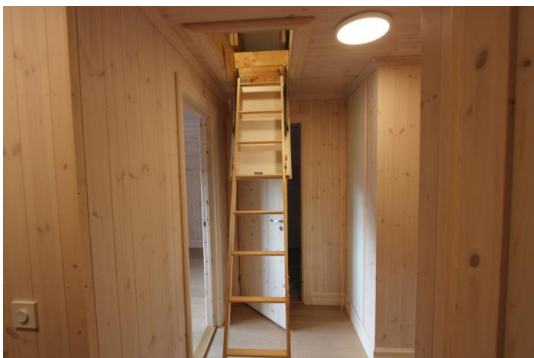
Det er konkludert med avvik fra TEK 17 krav til isolering av takluke..

Loft-stige fra gang i andreetasjen.

Kostnadsestimat: Under 10 000

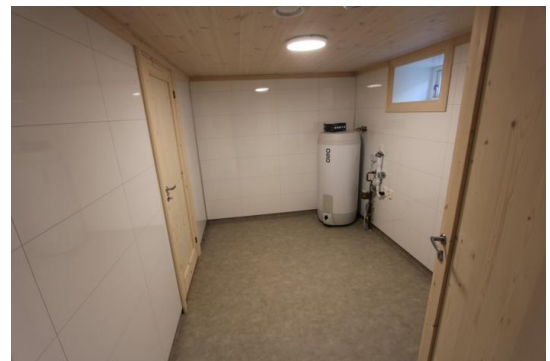
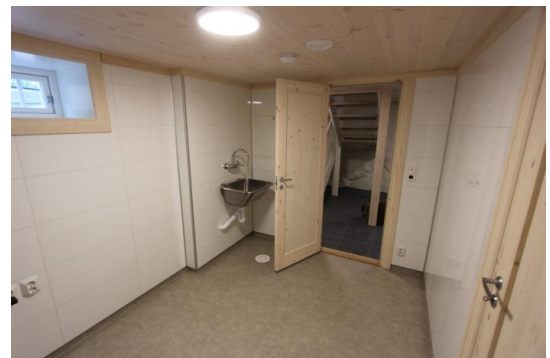
Vaskerommet er oppbygget med belegg på gulv, vegger tildekket med våtromplater, takhimling med tildekket med panelt flate. Det er registrert noen fremkomst av svertesopp på gulvlister flere steder i kjeller, noen tørket biller og biller registrert på belegg.

Vaskerom i kjeller.

Det er registrert avvik på fall mot sluk og vannsikring mot dører. Det kan forekomme at vann ikke vil gå til sluk, det er risiko for at vann vil gå til på-støtende rom ved større vannmengder.

Det er svakt utslag på fukt indikator som kan antydes som fukt forstyrrelser fra grunn. Det er registrert noen fremkomst av sverte-sopp på gulvlister flere steder i kjeller, noen tørket biller og biller registrert på belegg.

- Det må foretas tiltak for å lukke avviket.

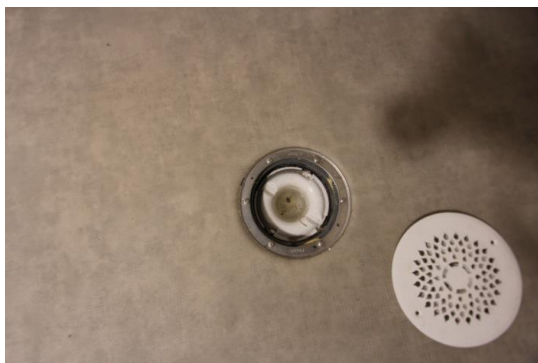
Sluk i gulv med klemring rundt vinylbelegg.

Sluk med klemring vaskerom.

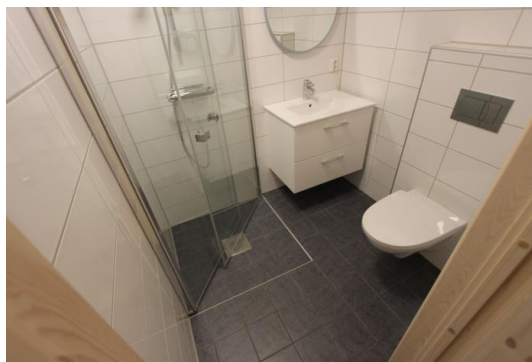
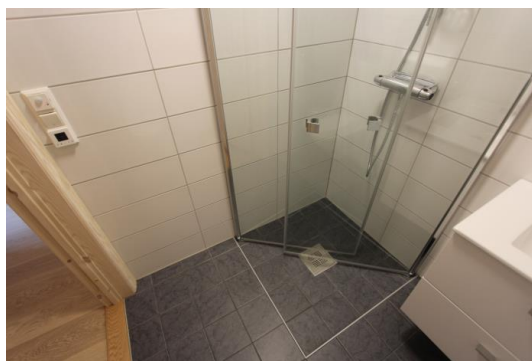
Innredet baderom i andreetasjen av boligen, deler av rommet har skråtak himling..

Baderom i andreetasjen.

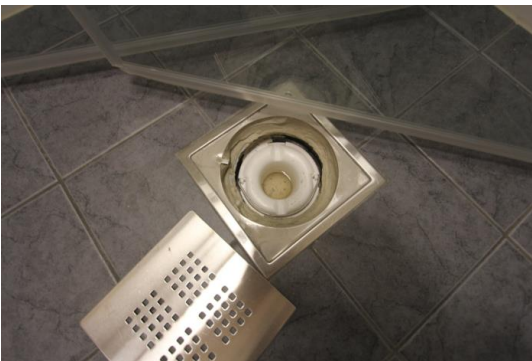
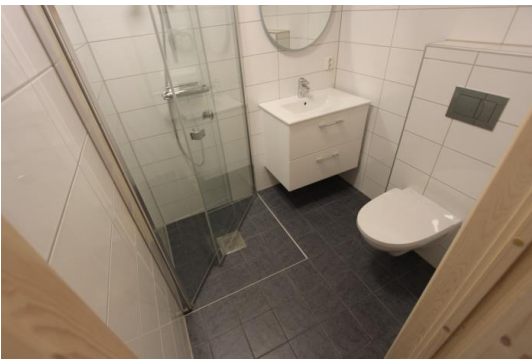
Sluk montert i dusjsonen registrert med smøremembran over klemring. Det foreligger bilde dokumentasjon på oppbygging av baderom.

Sluk med slukmansjett.

Sluk i dushjørne.

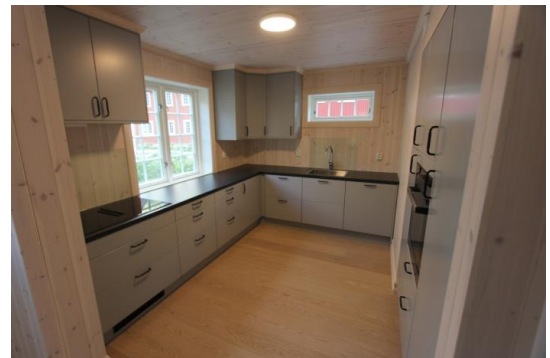
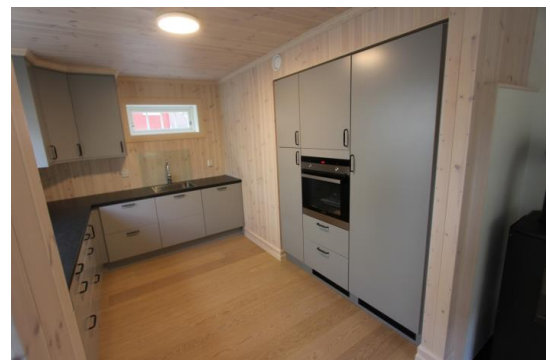
Kjøkken innredning med malte slette fronter til innredningen registrert med tilfredsstillende skapplass med integrert utstyr. Benkeplate av laminat.

Kjøkken innredning med tilfredsstillende skap plass.

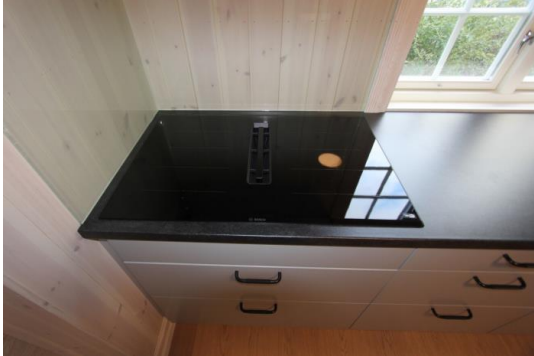
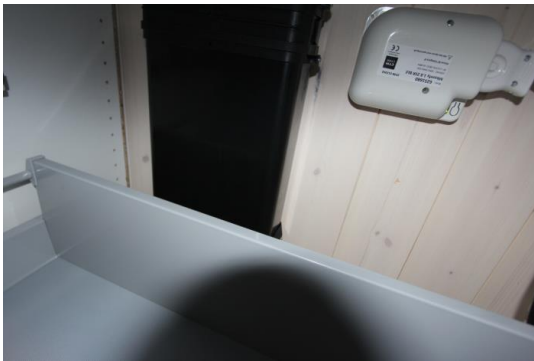
Det er benkmontert avtrekk montert til kjøkkenbenken bak platetoppen med tilordnet tett kanal ut gjennom vegg.

Benkmontert avtrekk.

Kanal fra avtrekk.

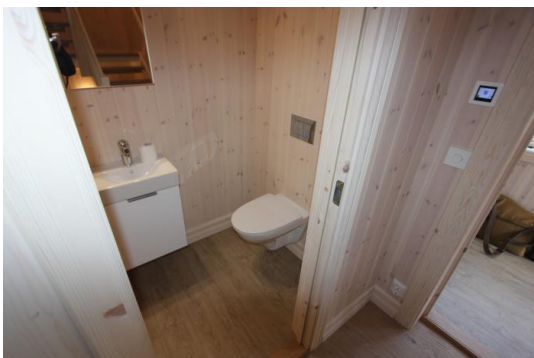
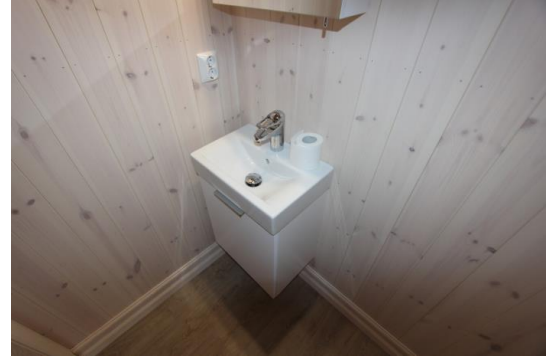
Toalettrom i hovedetasjen innredet med belegg på gulv, vegger og takhimling tildekket med panelte flater. Det er montert vegghengt toalett, skapinnredning av høyglans med vask, overskap med speildør over vask.

Toalett rom hovedetasjen.

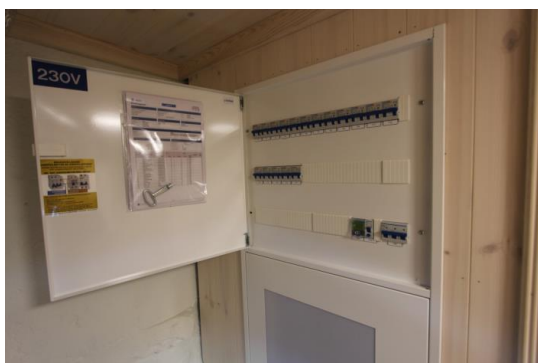
Sikringstavle med automatsikringer.

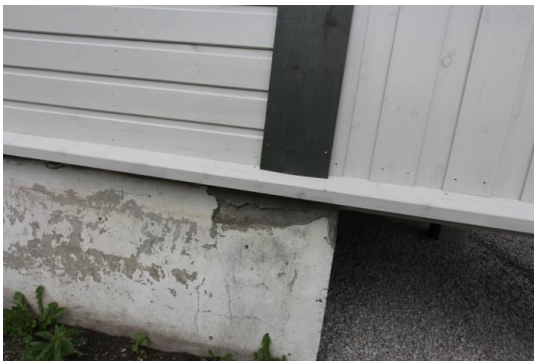
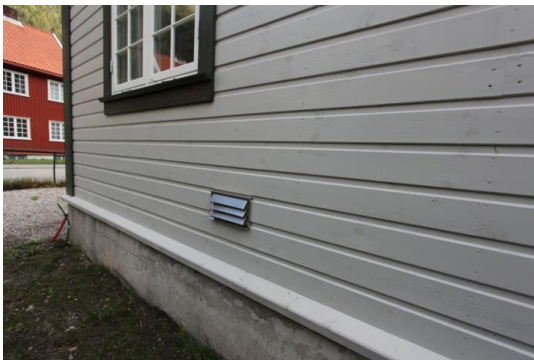
Grunnmur oppført i stein og betong, det er registrert noe variert puss, avskallinger, noen sprekker, manglende puss enkelte steder.

Grunnmur av betong/ stein.

- Det må foretas tiltak for å lukke avviket.

Kostnadsestimat: 10 000 - 50 000
