# Tilstandsrapport

📍 Åskammen 24 , 1940 BJØRKELANGEN

# gnr. 2, bnr. 164

Rapportdato: 24.03.2026

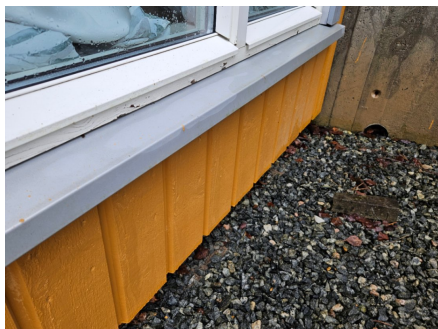
Malingen flasser av utvendig på karmen og rammer, dette kan tyde på forhøyet fuktnivå i treverket.

Eksempel på maling som flasser på utvendig karm.

Malte overflater på karmen og rammer bør skrapes og males på nytt for å beskytte treverket mot fukt og råte.

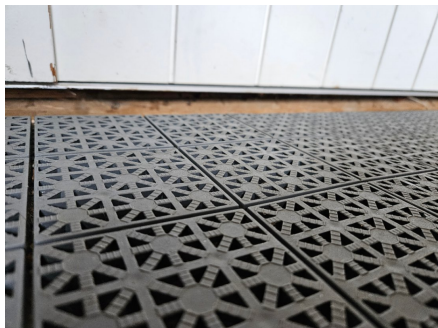
Terrassedøren er montert uten isolasjon under terskel og bunnbeslag, dette fører til kuldebro på tilstøtende gulvflate i stue.

Åpning under terrassedør.

Det bør etterisolerers under terskel og bunnbeslag på terrassedøren for å hindre kuldebro og redusere varmetap.

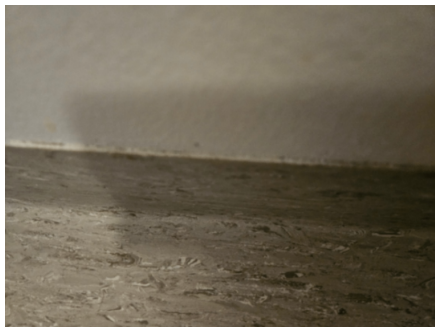
Overgang gulvbelegg/gulv.

Det bør etableres tilstrekkelig høydeforskjell mellom topp slukrist og gulv ved dørterskel for å sikre tilfredsstillende avrenning til sluk.
