Tilstandsrapport

📍 Wessels gate 9, 6507 KRISTIANSUND N

Areal (BRA): Tomannsbolig 371 m²

Oppdragsnr.: 22028-1022

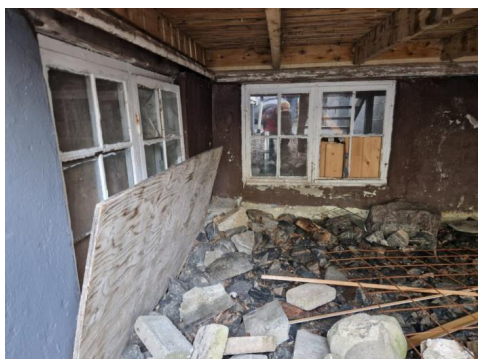
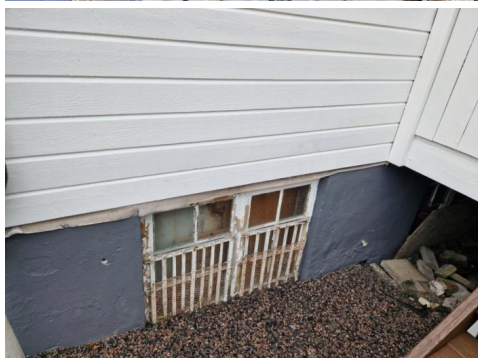
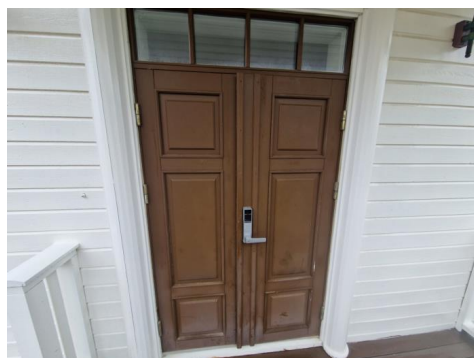
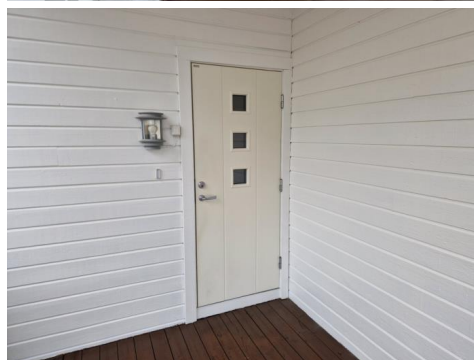
Kjelleren er utstyrt med vinduer fra byggeår.

- Det er avvik:

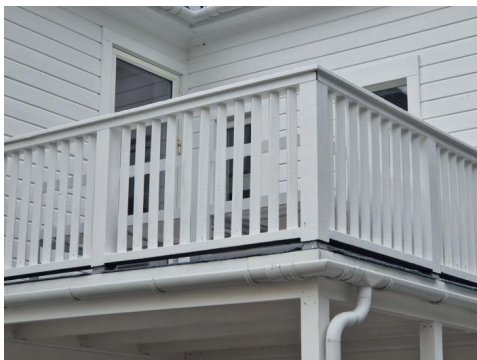
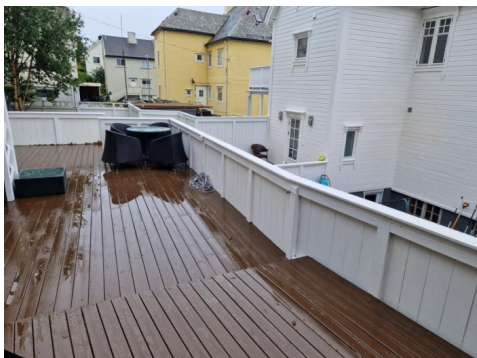
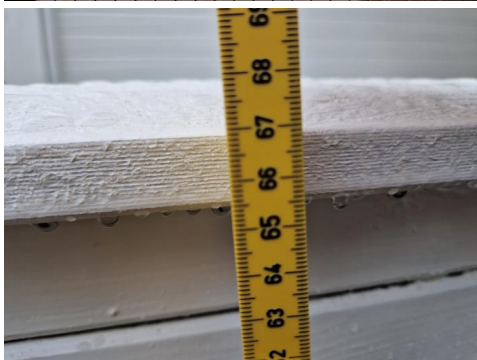
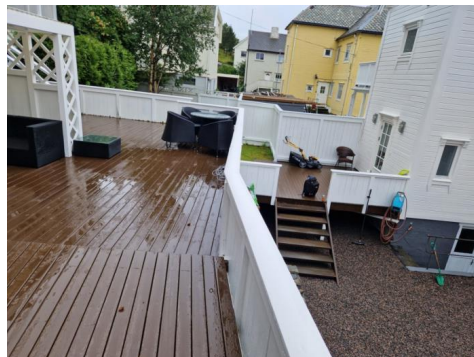
Det er etablert balkonger på 2 sider av bygget for hoveddel. Balkongen er oppbygd av spaltegulv og festet i bygget og hviler på søyler. Rekkverk er av stående spiler med toppbord.

- Rekkverket er for lavt i forhold til dagens krav til rekkverkshøyder.

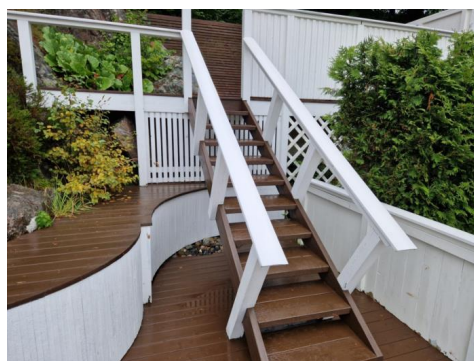
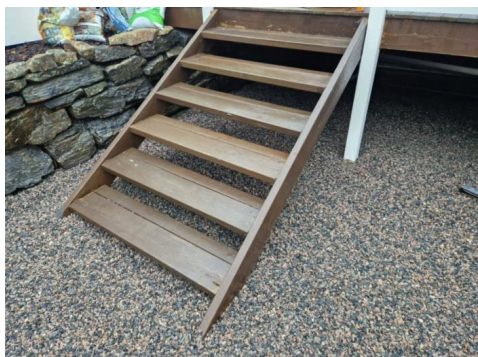
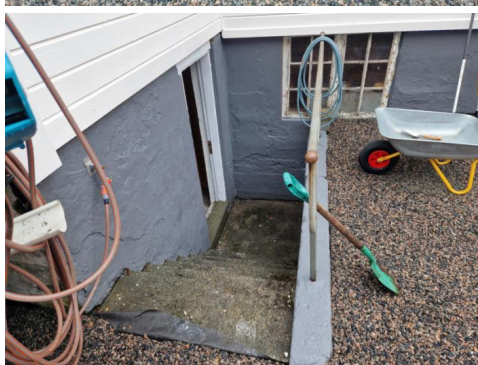
Bygget er oppført med flere trapper av tre. Det er en trapp av betong ned til kjelleren.

- Åpninger i rekkverk er ikke i henhold til krav i dagens forskrifter.
- Det er ikke montert rekkverk.
- Rekkverkshøyder er under dagens forskriftskrav til rekkverk i trapper.

- Rekkverk må monteres for å lukke avviket.

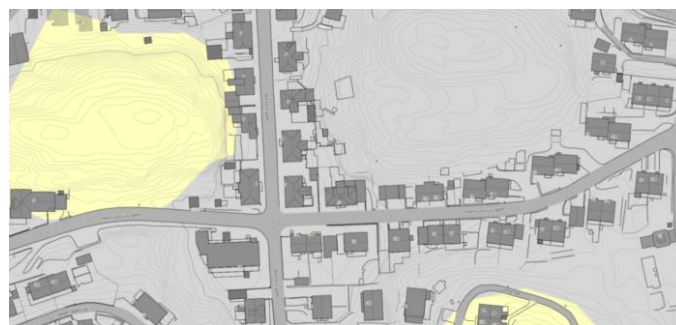
Ifølge Nasjonalt aktsomhetskart for radon (Direktoratet for strålevern og atomtryggleik) har området usikker forekomst av radon. Det foreligger ikke målerapport.

- Det er ikke foretatt radonmålinger, og bygget er heller ikke utført med radonsperre.

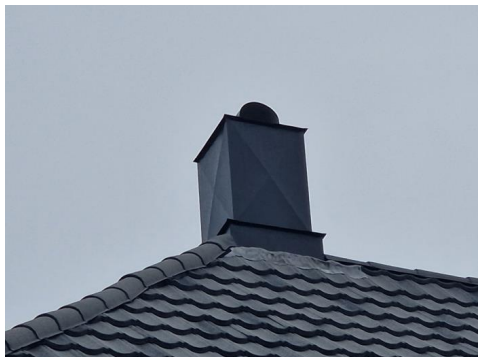
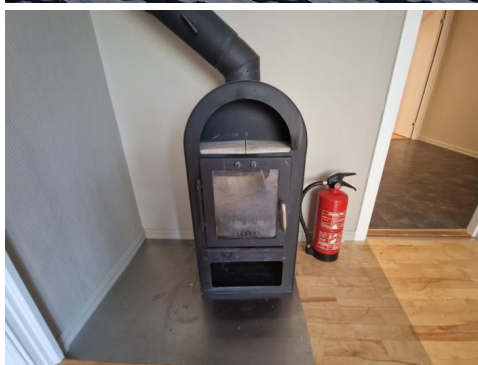
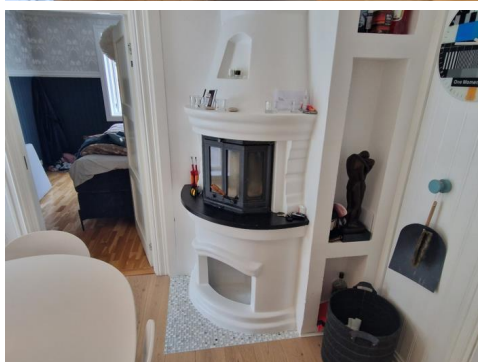
- Pipevanger er ikke synlige.

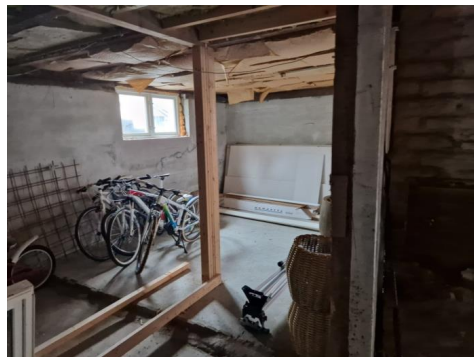
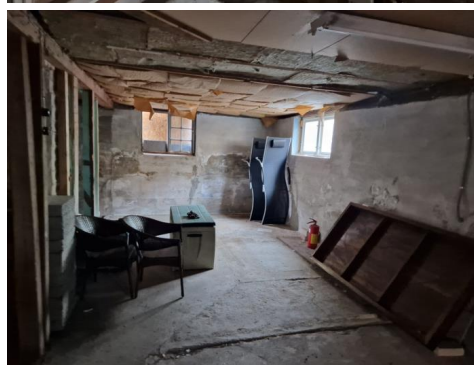
Kjelleren er brukt som boder og konstruksjonen er av åpen betong.

- Det er påvist indikasjoner på noe fuktgjennomtrenging inn i kjellermur.
- Det er påvist indikasjoner på noe fuktgjennomtrenging i kjellergulv.

- Det påviste fuktnivå gir grunn til å overvåke konstruksjonen jevnlig for å se utvikling over tid, og eventuelt foreta tiltak for å unngå fuktskader.

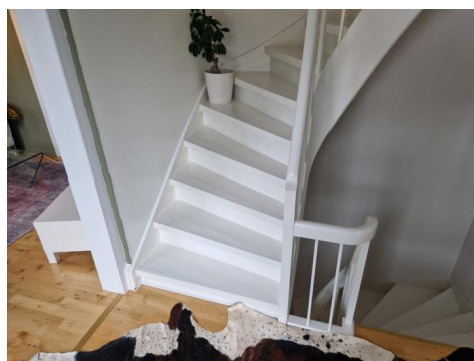
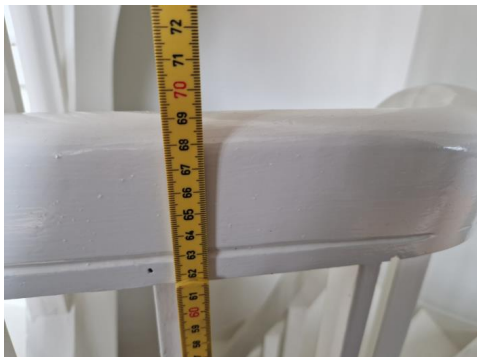
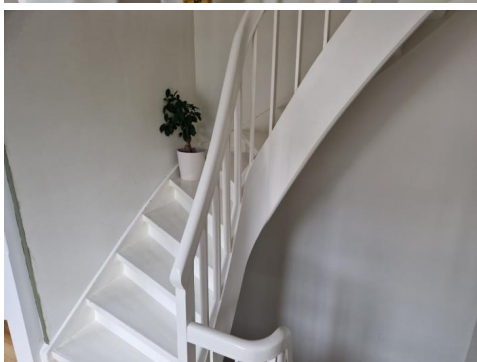
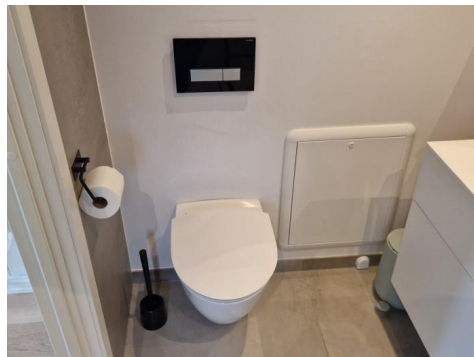
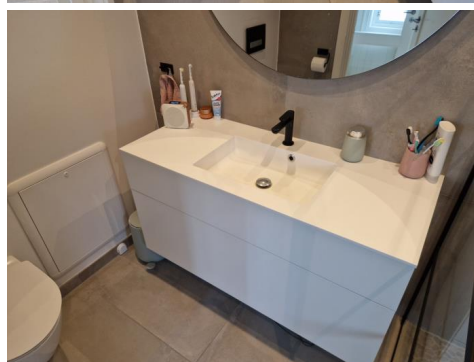
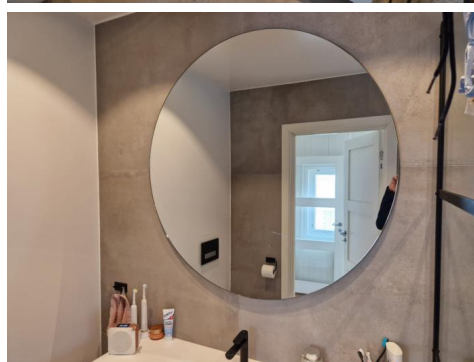
Boligen er utstyrt med en malt tre-trapp med rekkverk av stående spiler.

- Rekkverkshøyder er under dagens forskriftskrav til rekkverk i trapper.
- Det mangler håndløper på vegg i trappeløpet.

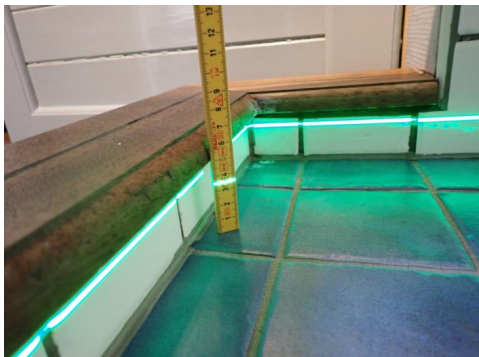
- Det er påvist avvik i fallforhold til sluk i forhold til krav i forskrift på byggetidspunktet.
- Det er mulighet for at det kan forekomme vannlekkasje på våtrommet hvor vann ikke vil gå til sluk.
- Det er påvist at høydeforskjell fra topp slukrist til gulv/synlig topp membran ved dørterskel er mindre enn 25 mm.

Sluket på våtrommet ligger i en hevet sone. Skulle det oppstå en lekkasje ved servanten eller toalettet vil ikke vannet nå sluk.

Våtrommet fungerer med disse avvikene, men det bør overvåkes jevnlig. Badet er eldre og nærmer seg et tidspunkt for modernisering.

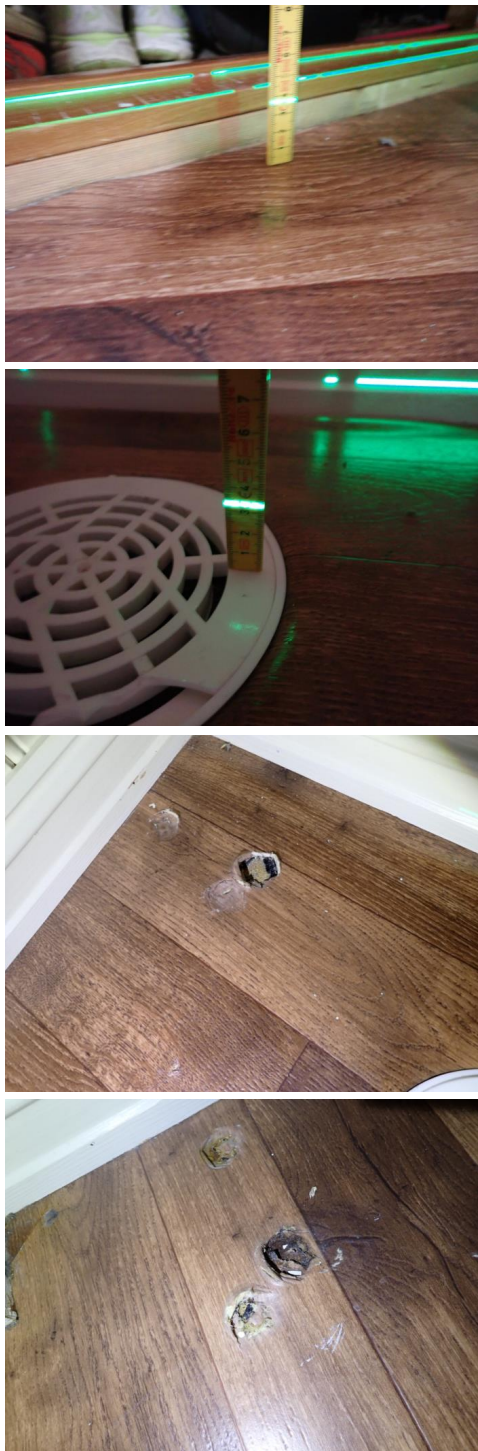
- Det er påvist at gulvoverflaten har sprekker.
- Det er påvist at høydeforskjell fra topp slukrist til gulv/synlig topp membran ved dørterskel er mindre enn 25 mm.

Det er registrert noe skade på vinylen ved vaskemaskinen. Det anbefales å utbedre dette.

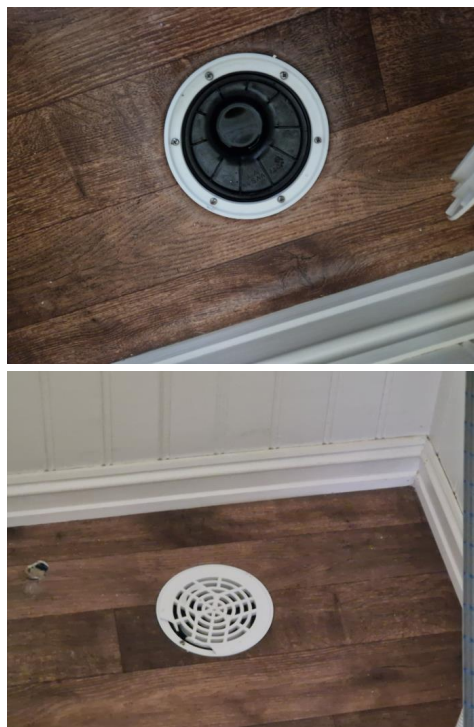
Sluk, membran og tettesjikt TG 2

Det er synlig vinylbelegg klemt i sluk-ringen.

- Mer enn halvparten av forventet brukstid er passert på membranløsningen.

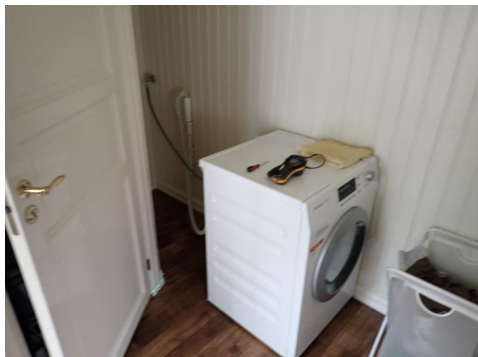
Rommet har ingen form for ventilering.

- Rommet har ingen ventilasjon
- Rommet har ingen ventilasjon.

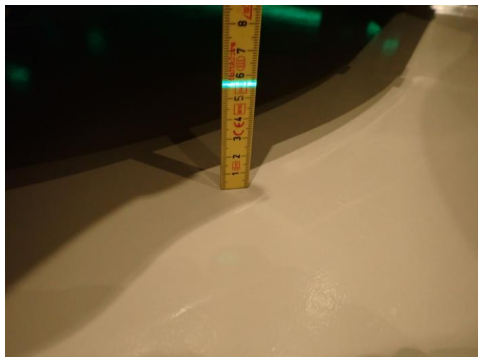
- Det er påvist at høydeforskjell fra topp slukrist til gulv/synlig topp membran ved dørterskel er mindre enn 25 mm.
- Det er påvist avvik i fallforhold til sluk i forhold til krav i forskrift på byggetidspunktet.

- Våtrommet fungerer med dette avviket.

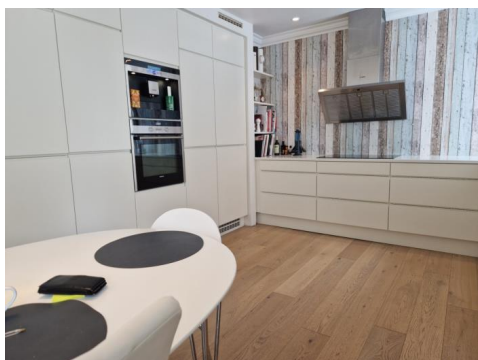
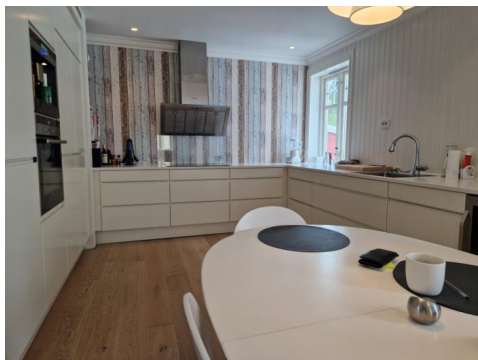
- Det er ikke påvist tegn på at det er montert lekkasjedeteksjon ved oppvaskmaskin/oppvaskkum, dette er et krav på kjøkkenet ut ifra alder.

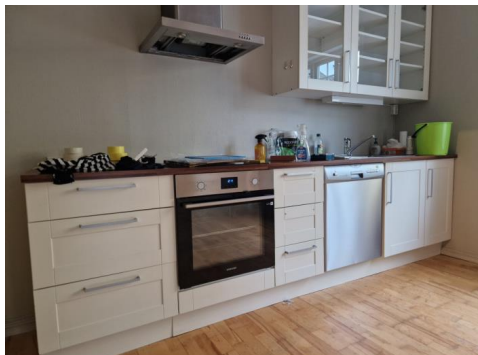
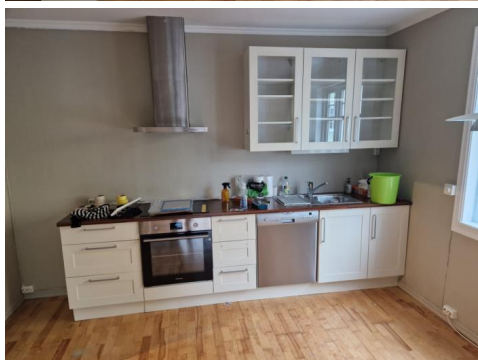
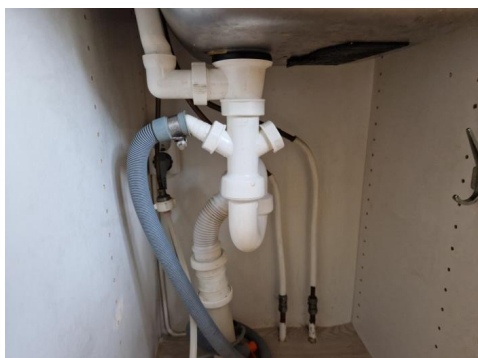
- Det er ikke påvist tegn på at det er montert lekkasjedeteksjon ved oppvaskmaskin/oppvaskkum, dette er et krav på kjøkkenet ut ifra alder.

- Det bør monteres lekkasjedeteksjon ved oppvaskmaskin/oppvaskkum.

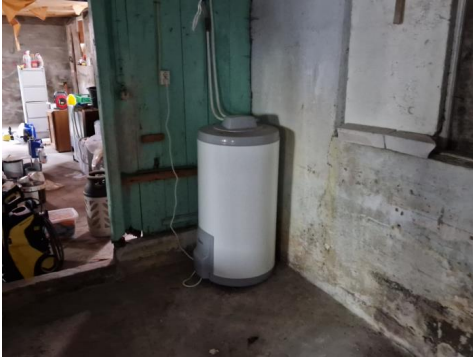
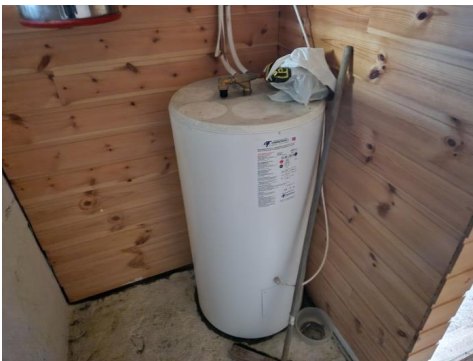
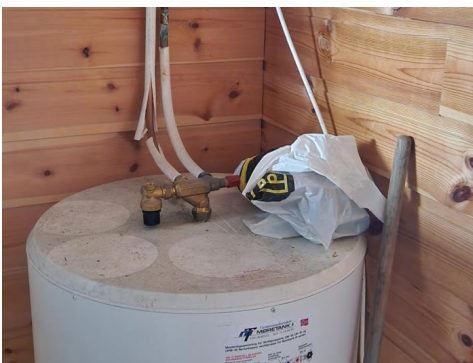
Boligene er utstyrt med Høiax varmtvannsberedere i kjelleren, de er på ca 200 liter.

- Det er ikke påvist tilfredsstillende el-tilkobling av varmtvannstank iht. gjeldende forskrift.
