Tilstandsrapport

Enebolig

Friervegen 145 , 3940 PORSGRUNN

Befaringsdato: 17.04.2026

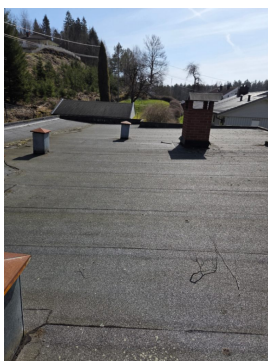
- Når takteking og undertak begynner å bli gamle, øker risikoen for lekkasjer, noe som kan føre til omfattende og kostbare reparasjoner av underliggende konstruksjoner dersom en ikke foretar tiltak på konstruksjonene før dette oppstår.

Taktekke må beregnes omlagt innen kort tid (1-5 år) av nye eiere.

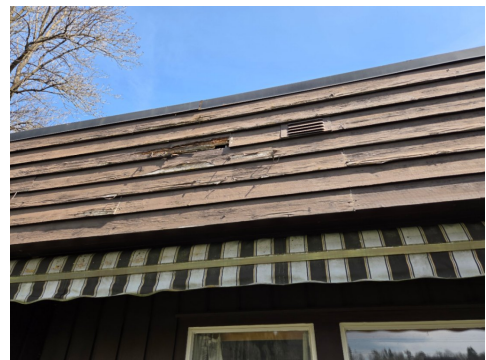
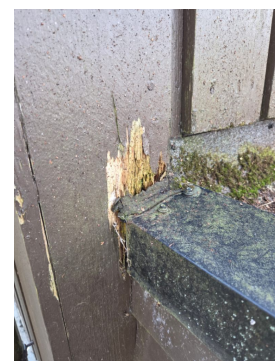
Utvendig fremstår fasadepanel med stedvis synlig råteskader og høy vær slitasje. Spesielt liggende trepanel i skjørt rundt takverk med råteskader.

- Det er påvist spredte råteskader i bordkledningen.
- Det er værslitt/oppsprukket trevirke/trepaneler.

Fasader med synlig råteskader. Ukjent og råteskader har ført til skader i den bak forliggende konstruksjonen.

Synlig råteskader i fasadepanel

- Råteskadet trekledning må skiftes ut.
- Det må foretas tiltak for å lukke avviket.

Fasader med behov for omfattende oppgradering med stort sett utskiftning av fasadepanel. Det anbefales og tilleggs isolere yttervegger når fasadepanel skiftes.

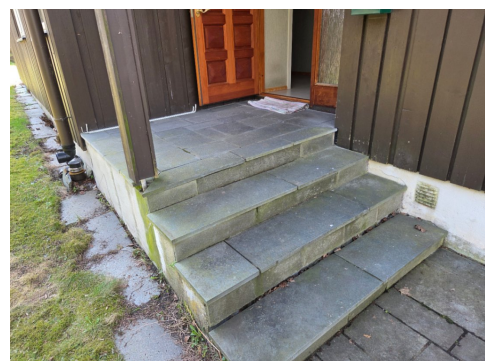
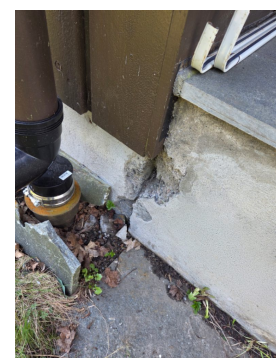
Entretrapp i betong tekket med skifer. Synlig sprekk i murverk.

- Betongtrapp har mindre sprekker/skader

Utbedring av sprekk i murverk bør beregnes.

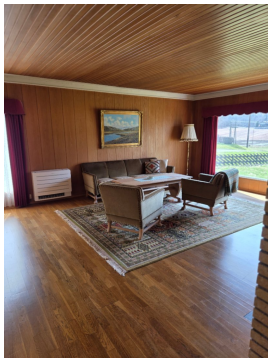
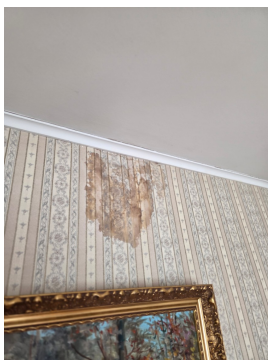
Eldre fuktskade i tapet stue.

Utbedring av overflater må beregnes.

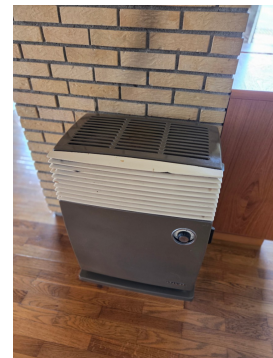
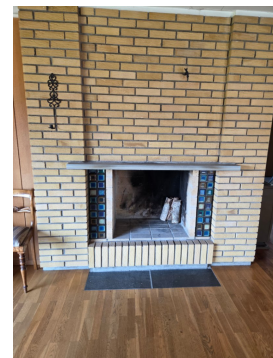
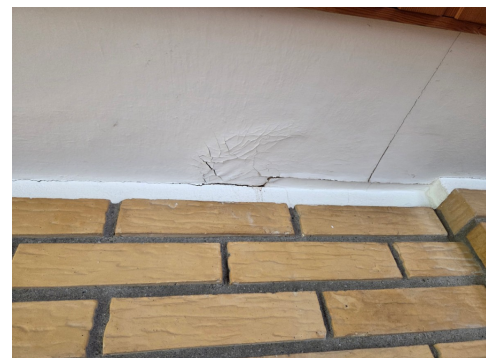
Pipe oppført i murt teglstein. Peis og kamin etablert i stue. Pipe og ildsted har forskriftsmessig avstand til brennbart trevirke. Merknad på synlig eldre fuktskade i himling ved pipe.

Eldre fuktskade i himling

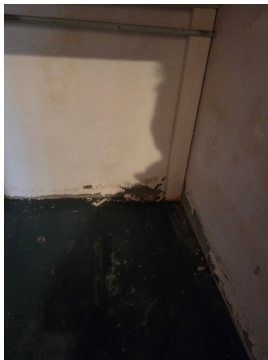
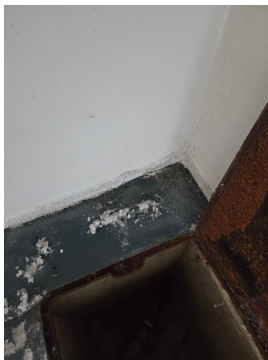
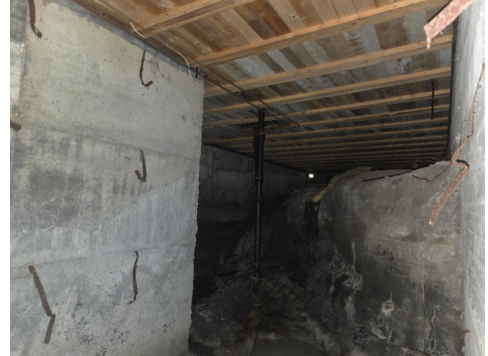
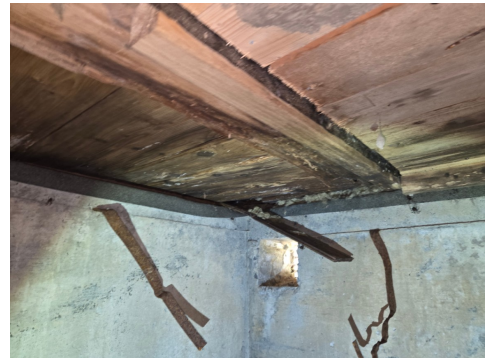
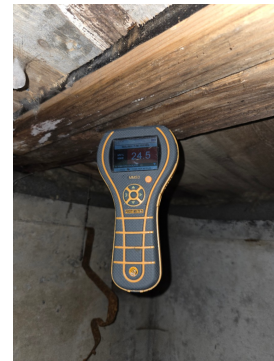
- Det er påvist indikasjoner på noe fuktgjennomtrenging inn i kjellermur. Synlig saltutslag i murverk

Råte i trevirke

- Det påviste fuktnivå gir grunn til å overvåke konstruksjonen jevnlig for å se utvikling over tid, og eventuelt foreta tiltak for å unngå fuktskader.

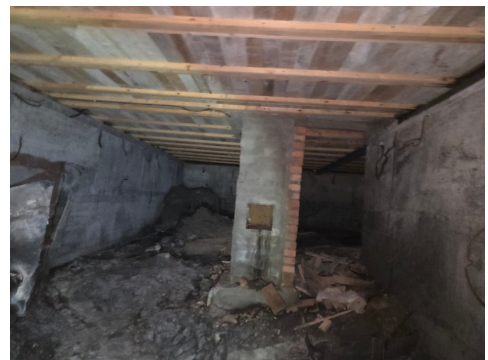
Vann var enkelt steder stående på grunn. Synlig råteskader i himling under stue. Se bilder. Tiltak må beregnes med utskiftning av råteskader trevirke.

Yttervegg må utbedres med ny fasadepanel og innsetning av nytt stort vindu i stue. Råteskader i bjelker og yttervegg ble konstatert.

- Det er påvist skader på konstruksjoner i krypkjeller som er forårsaket av råte eller sopp.

Synlig råteskader i trevirke.

- Påviste skader må utbedres.
- Gjennomføre ytterligere undersøkelser og foreta utbedring av skade.

Råteskadet trevirke må beregnes.

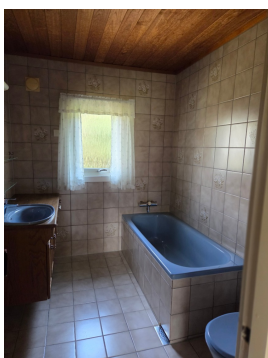
- Våtrommet må totalrenoveres. Alle forhold med tettesjikt, våtsone, sluk m.m. må dokumenteres.
- Manglende oppgradering av våtrommet medfører høy risiko for at konstruksjonene ikke vil tåle vanlig bruk av vann eller lekkasjer. Selv om det er dusjkabinett, er det fortsatt en betydelig risiko for at våtrommets konstruksjoner ikke tåler lekkasjer. Dette kan føre til fuktskader på tilstøtende konstruksjoner.

Bad må beregnes renovert av nye eiere.

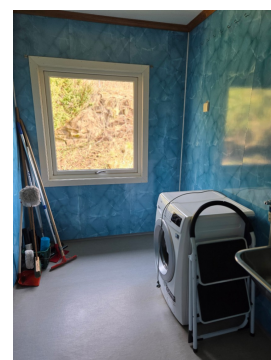
Vaskerom har etablert belegg på gulvflater med oppkant på vegg. Våtromsplater på veggflater. Det er etablert opplegg til vaskemaskin og skyllekar i stål. Ventilasjon består av ventil i vegg. Dør fra vaskerom til uteareal. Målt med laser ble fallt til sluk målt. Flomkant etablert rundt vegg og døråpning. Eventuelt lekkasjevann vil ledes til sluk. TG 3 settes på grunn av alder (over 25 år).

- Våtrommet må totalrenoveres. Alle forhold med tettesjikt, våtsone, sluk m.m. må dokumenteres.
- Våtrommet har behov for omfattende oppgraderinger. For å sikre en løsning som oppfyller gjeldende krav, bør tettesjikt, sluk og røropplegg oppgraderes og dokumenteres.
- Manglende oppgradering av våtrommet medfører høy risiko for at konstruksjonene ikke vil tåle vanlig bruk av vann eller lekkasjer. Selv om det er dusjkabinett, er det fortsatt en betydelig risiko for at våtrommets konstruksjoner ikke tåler lekkasjer. Dette kan føre til fuktskader på tilstøtende konstruksjoner.

Vaskerom må beregnes oppgradert.
