# Tilstandsrapport

📍 Raskebakkin 11, 2910 AURDAL

# gnr. 96, bnr. 2

Rapportdato: 25.01.2024

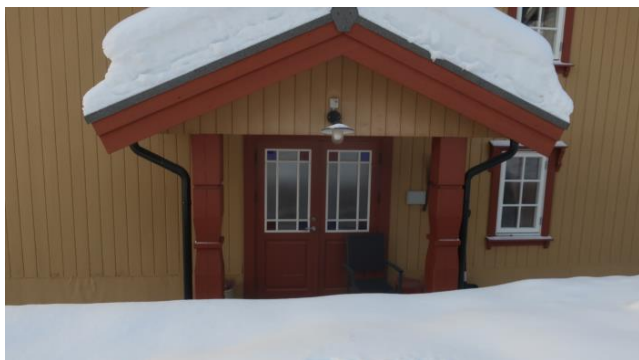
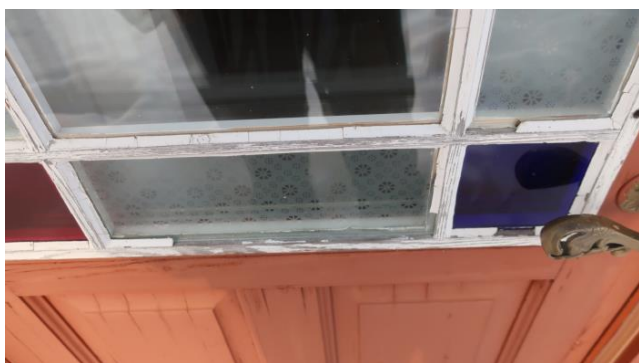
Dør ut fra soverom mot syd.

Overbygget inngangsparti med tofløyet inngangsdør. Bra dør og bra lås. Dør ut fra det soverom mot syd er noe mer slitt.

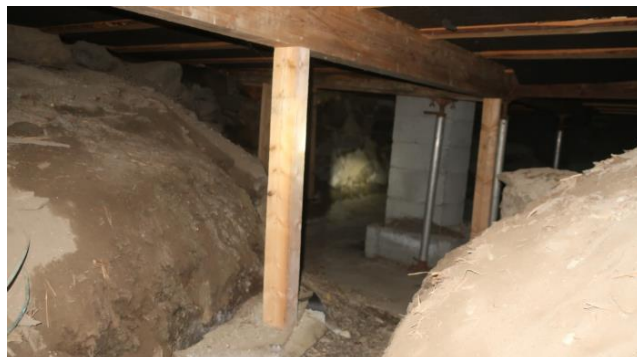
Kryp kjeller er besiktiget og er tørr.

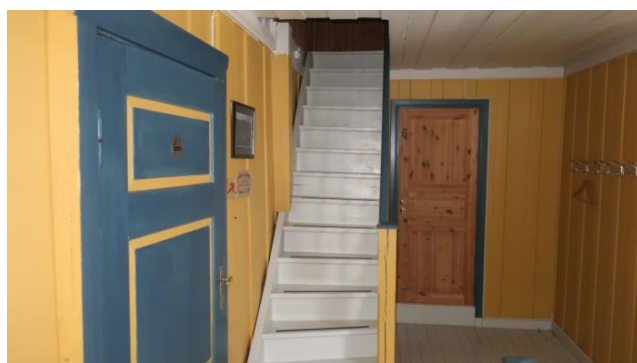
Trapp fra andre til tredje etasje.

- Det mangler håndløper på vegg i trappeløpet.
- Det er avvik:

Det er fullt mulig og gjøre om trappen til loftet for å få den med godkjent høyde, men det er en god del arbeide-kostnad. Loftet vil sannsynligvis ikke bli så mye brukt og trappen vil fungere som den er. En kan med fordel slipe opp og male trappene og oppgradere trinnene. Det mangler håndløper på vegg i begge trapper.

- Håndløper bør monteres, men det var ikke krav på byggetidspunktet.
- Tiltak:

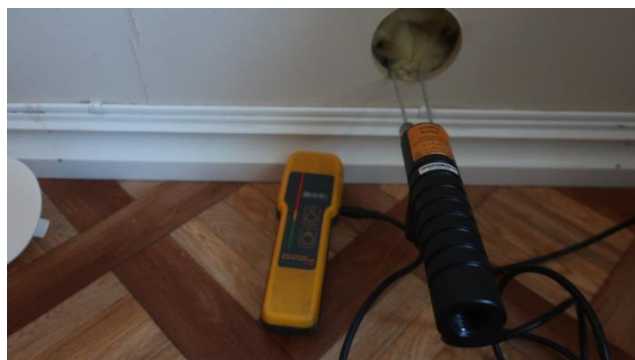
Tatt hull fra soverom bak vaskemaskin og skyllekum. Tørt i veg og svill.

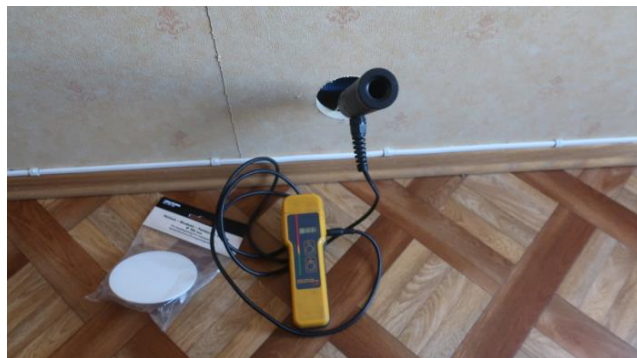
Tatt fuktmåling i vegg, tørt i vegg og svill.

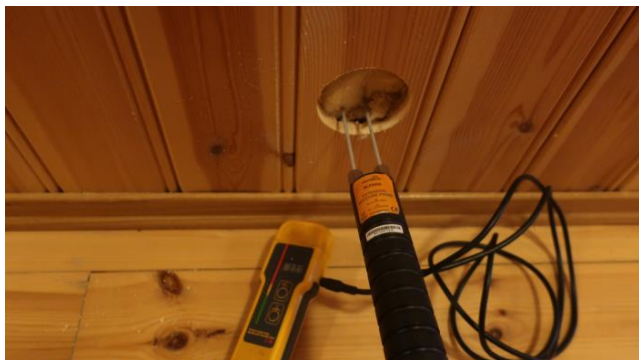
Tørt i vegg og svill.
