# Tilstandsrapport

Raskebakkin 11, 2910 AURDAL

Befaringsdato: 31.03.2025

Autorisert foretak: Takstkontoret Valdres AS

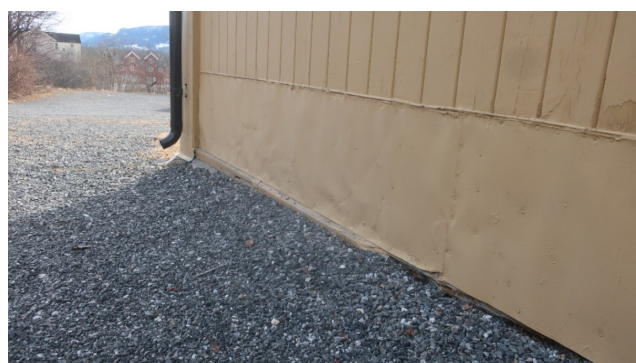
Det ligger vannbrett på muren etter øvre veggen som ar fukt-råteskader. Bør skiftes.

Rester av vannbrett.

På langveggen på oversiden av huset er det montert en plate over vannbrettet som ligger helt ned i bakken. Dette bør oppgraderes. På langveggen på utsiden av huset monterer en beslag på veggen over vannbrettet og ut på muren.

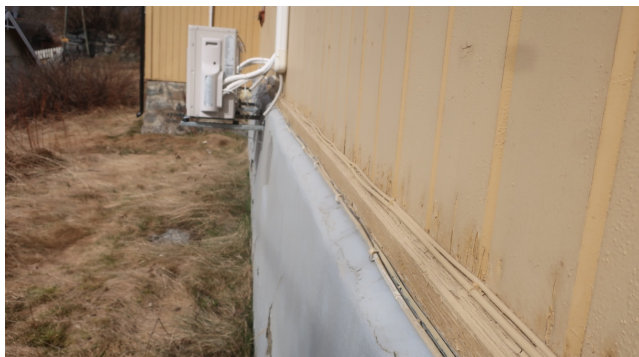
Her bør det monteres beslag på veggen og helt ut på muren.

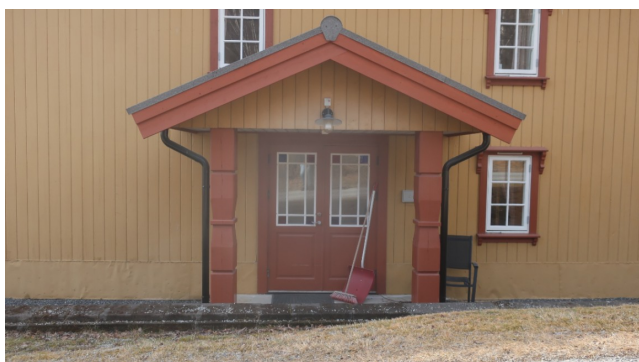
Overbygget inngangsparti med tofløyet inngangsdør. Dør ut fra soverom mot syd er mer slitt.

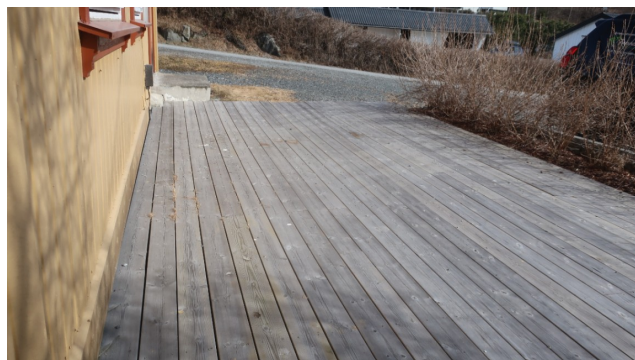
Terrasseplattning i enden av huset, fundamentert direkte på terreng, oppført i trykkimpregnerte materialer.

Ukjent byggeår. Tilstandsgrad 2 pga fundamentering.

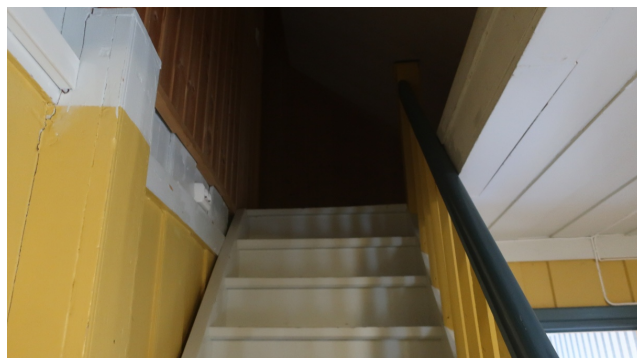
Det er fullt mulig og gjøre om trappen til loftet for å få den med godkjent høyde, men det er en god del arbeide-kostnad. Loftet vil sannsynligvis ikke bli så mye brukt og trappen vil fungere som den er. En kan med fordel slippe og male trappene og oppgradere trinnene. Det mangler håndløper på vegg i begge trapper.

Trapp opp til 3-etasje.

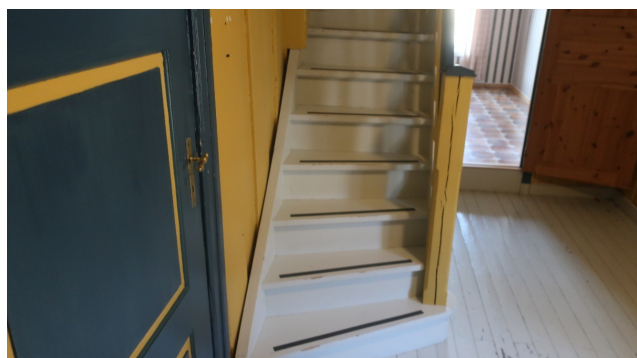
Trapp fra andre til tredje3-etasje.

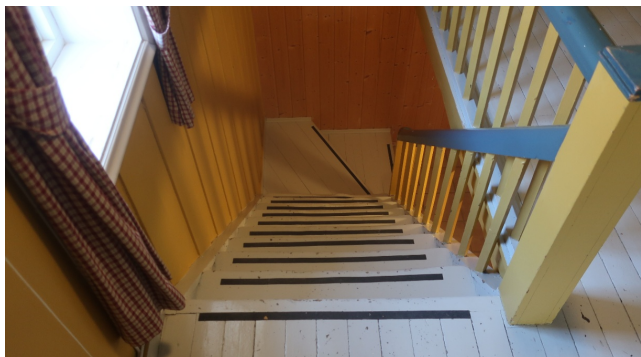
Mellom første og andre etasje.

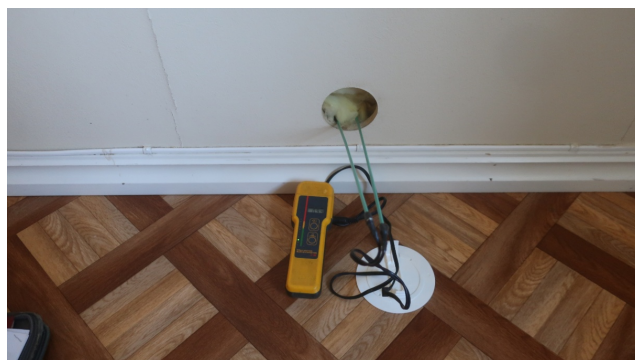
Tørt i vegg og svill.

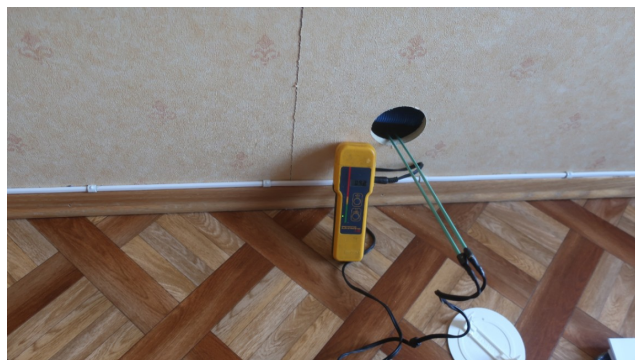
Tatt fuktmåling i vegg, tørt i vegg og svill.

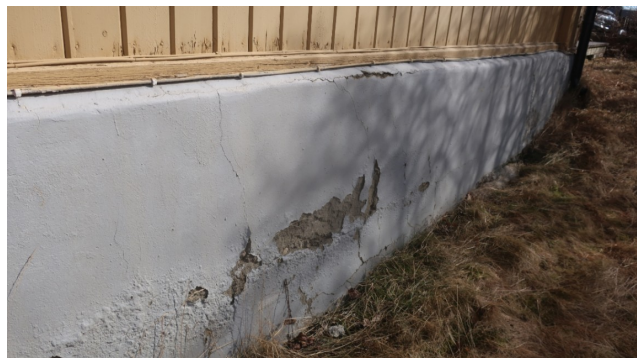
Muren er tettet og delvis pusset utvendig. Det er pussavskalinger og det er små sprekker.

Det er registrert sprekker og pussavskalinger på grunnmuren.

På natursteinsmur som er pusset utvendig er det ikke unormalt at det er mindre sprekker og pussavskalinger.

Sprekker og pussavskalinger.

Avskalingene pusses over og sprekkenes spekkes.
