# Tilstandsrapport

Kjedehus

Smitborgvegen 121 A, 2848 SKREIA

Oppdragsnr.: 19185-1654

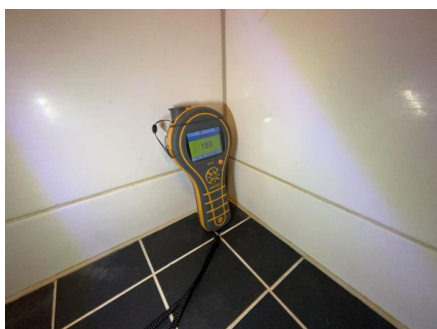
## 📍 TG 2 Overflater Gulv

Det dusjes direkte på gulv/vegg, noe som gir økt belastning på konstruksjonene. Ved enkle fuktsøk registrerte jeg ingen unormale verdier. Noe slitte og misfargede fuger er registrert.
