# Tilstandsrapport

Enebolig med garasje

Villaveien 17, 1940 BJØRKELANGEN

Befaringsdato: 04.02.2026

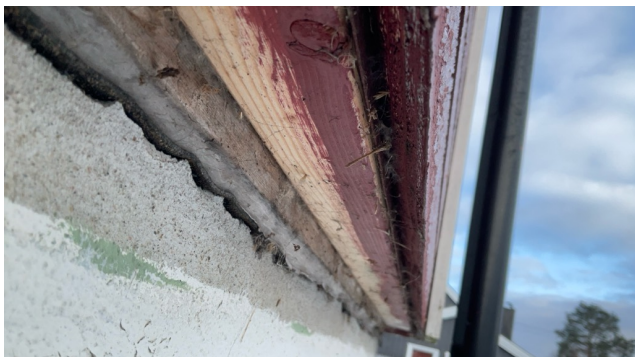
## ! TG 3 Takkonstruksjon/Loft

- Det er liten lufting i nedre kant av konstruksjonen.
- Det er registrert skader i undertak.
- Undertaket er misfarget.

Undertaket er stedvis misfarget, har stedvis fuktskade og har stedvis soppdannelse - dette skyldes dampbelastning fra underliggende etasje pga. brudd/dårlig utført dampsperre, begrenset med lufting, fuktighet/lekkasje fra taktekingen eller en kombinasjon av dette.

Det bør gjennomføres nærmere undersøkelser for å avdekke omfanget av skader og årsakene til fukt- og soppdannelse i undertaket.

Lufting/ventilering i takkonstruksjonen må forbedres, og eventuelle skader på undertaket må utbedres for å hindre videre fuktskader, soppvekst og redusert levetid på takkonstruksjonen.

**Kostnadsestimat: 100 000 - 200 000**

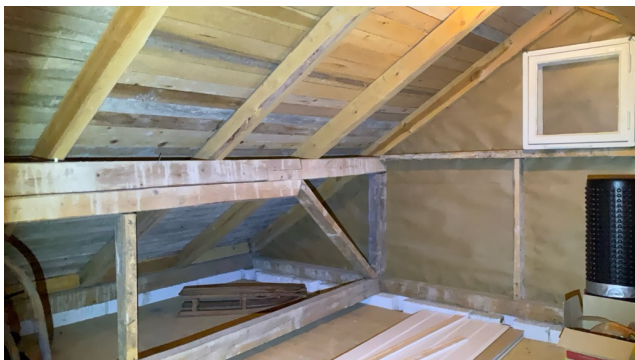
Loftet over garasjen.

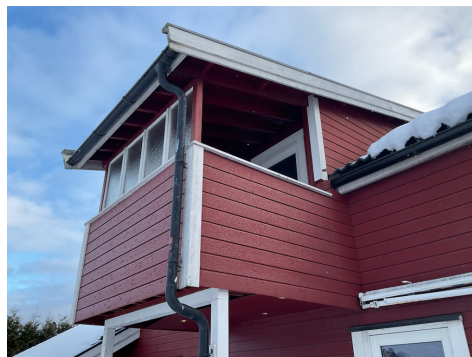
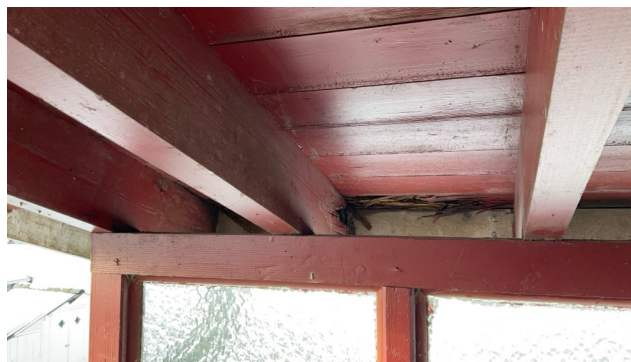
## ! TG IU Terrasse

Det bør foretas nærmere undersøkelser av terrasse når den er snøfri, da skjulte skader eller mangler ikke kan utelukkes.

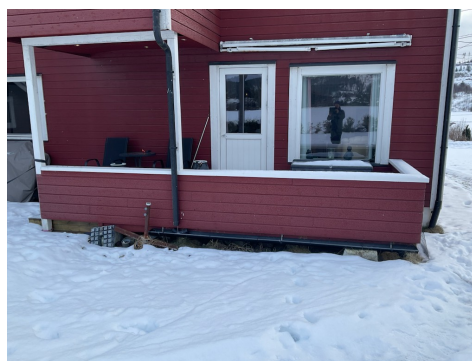
## ! TG 3 Balkong

- Det er påvist fukt-/råteskader i konstruksjonen.

Det er råteskader i takkonstruksjon pga. lekkasje fra taktekingen.

- Råteskadede konstruksjoner må skiftes ut.

Utbedring bør gjennomføres snarest for å hindre videre fukt- og råteskader, som kan svekke konstruksjonens bæreevne og medføre økte utbedringskostnader.

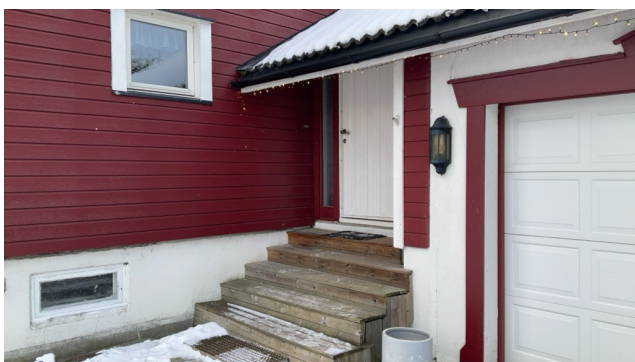
## TG 2 Garasje

Det er sprekker/setningsskader i grunnmur og veggene pga. telehiv, dårlig fundamentering og/eller dårlig håndverksmessig utførelse.  
Det er stor slitasje på betonggulvet.  
Fra krypkjelleren under garasjen er det synlige rustmerker i betonggulvet som skyldes at armeringen i betongen ruster, som igjen vil svekke bærekonstruksjonen i betongdekket.  
Himlingsplatene i garasje inneholder det miljø-/helseskadefullt stoffet Asbest.

Det bør gjennomføres utbedringer av sprekker og setningsskader i grunnmur og vegger for å hindre videre forringelse av konstruksjonen og redusere risiko for ytterligere skader som følge av telehiv eller svak fundamentering.

Rust i armeringen må utbedres for å unngå svekkelse av bærekonstruksjonen, da dette kan føre til alvorlige strukturelle skader over tid.

Himlingsplater som inneholder asbest bør fjernes av godkjent firma ved eventuell rehabilitering av garasjen.

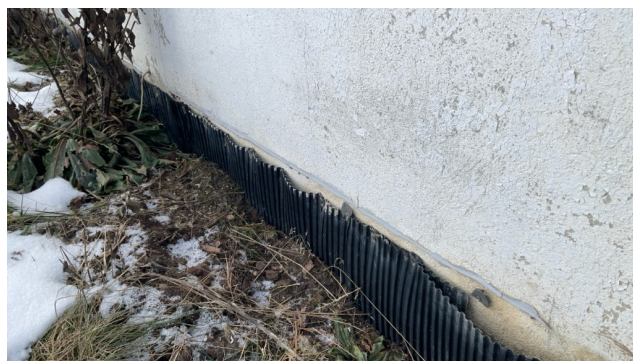
## TG 1 Grunnmur og fundamenter

- Grunnmuren har sprekkdannelser.

Sprekkdannelser i grunnmuren bør utbedres for å hindre videre forringelse av konstruksjonen, noe som kan føre til økte skader og redusert bæreevne over tid.

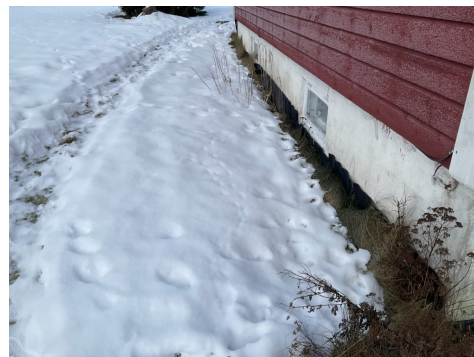
## TG 2 Utvendige vann- og avløpsledninger

Utvendige avløpsrør er av støpejern fra byggeåret.

Det anbefales å gjennomføre en tilstandsvurdering av utvendige vann- og avløpsledninger, da mer enn halvparten av forventet brukstid er passert.

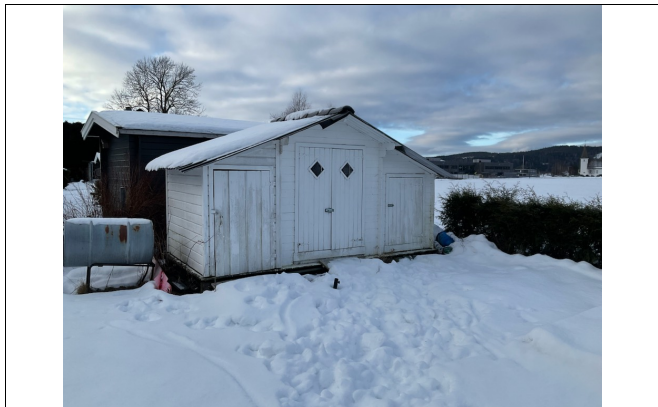
Hagebod på eiendommen.
