Villaveien 17, 1940 BJØRKELANGEN

**Koselig enebolig over 2 plan. Flat, solrik hage og stor terrasse. Nydelig utsikt. Garasje. Rolig blindvei og barnevennlig.**

| Tilstandsrapport ..... | 52 |

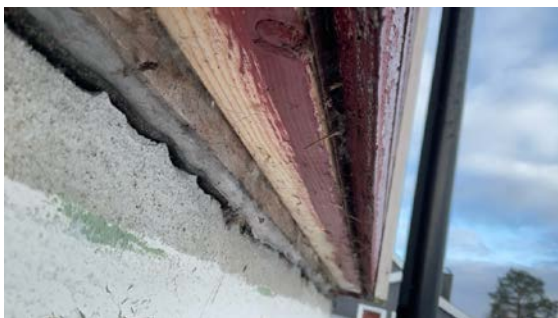
## TG 3 Takkonstruksjon/Loft

Avvik: Det er påvist fukt-/råteskader i konstruksjonen. Det er råteskader i takkonstruksjon pga. lekkasje fra taktekingen.

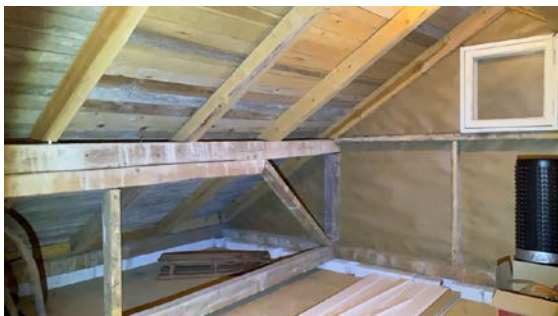
Loftet over garasjen.

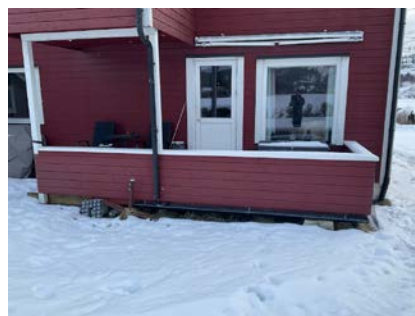
## ! TG IU Terrasse

Avvik: Balkonger/terrasse er snødekt og derfor ikke nærmere vurdert.

Det bør foretas nærmere undersøkelser av terrasse når den er snøfri, da skjulte skader eller mangler ikke kan utelukkes.  
Manglende vurdering kan medføre at eventuelle feil eller skader ikke oppdages og utbedres i tide, noe som kan føre til økte kostnader eller redusert sikkerhet.

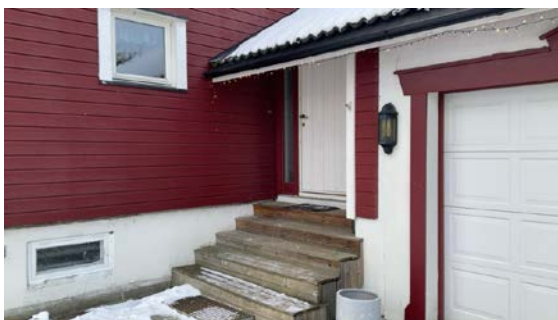
## TG 2 Garasje

Avvik: Det er sprekker/setningsskader i grunnmur og veggene pga. telehiv, dårlig fundamentering og/eller dårlig håndverksmessig utførelse. Det er stor slitasje på betonggulvet. Fra krypkjelleren under garasjen er det synlige rustmerker i betonggulvet som skyldes at armeringen i betongen rustet, som igjen vil svekke bærekonstruksjonen i betongdekket. Himlingsplatene i garasje inneholder det miljø-/helseskadelige stoffet Asbest.

Garasje i 1. etasje.  
Gulv er av betongdekke med krypkjeller under.  
Vegger er av porebetong med utvendig treborkledning.  
Saltakskonstruksjon av tre teknet med betongtakstein.  
Leddport i metallkonstruksjon med motorisert åpner.

Himlingsplater som inneholder asbest bør fjernes av godkjent firma ved eventuell rehabilitering av garasjen.

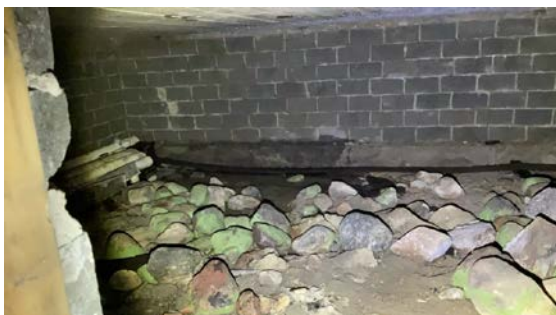
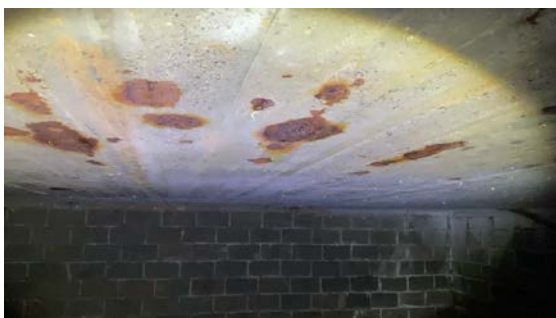
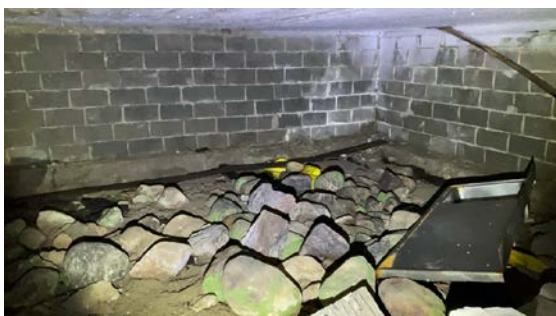
## TG 3 Kryp Kjeller

Avvik: Det er ikke tilfredsstillende ventileringsavkapping av kryp kjeller. Det er påvist synlig vann i kryp kjeller eller synlige tegn på innsig av vann i kryp kjeller.

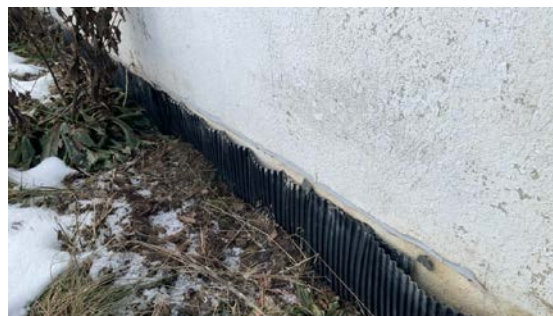
## TG 1 Grunnmur og fundamenter

Avvik: Grunnmuren har sprekkdannelser.

Bygningen har grunnmur av betong.

Sprekkdannelser i grunnmuren bør utbedres for å hindre videre forringelse av konstruksjonen, noe som kan føre til økte skader og redusert bæreevne over tid.

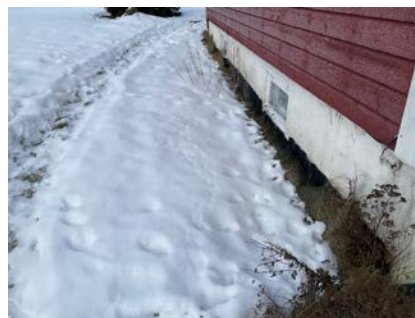
## TG 2 Utvendige vann- og avløpsledninger

Avvik: Mer enn halvparten av forventet brukstid er passert på utvendige avløpsledninger. Mer enn halvparten av forventet brukstid er passert på utvendige vannledninger.

Utvendige avløpsrør er av støpejern fra byggeåret.
