# Eivind Torps veg 2 2408 ELVERUM

## Tilstandsrapport Eierskifte

Boligtype: Leilighet i boligblokk

Befaringsdato  
8.5.2025

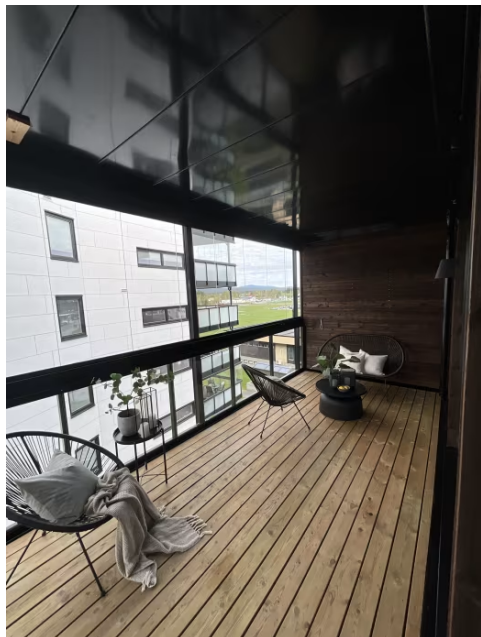
Viser innglasset balkong.

| Ingen vesentlige avvik eller skader ble registrert. | |

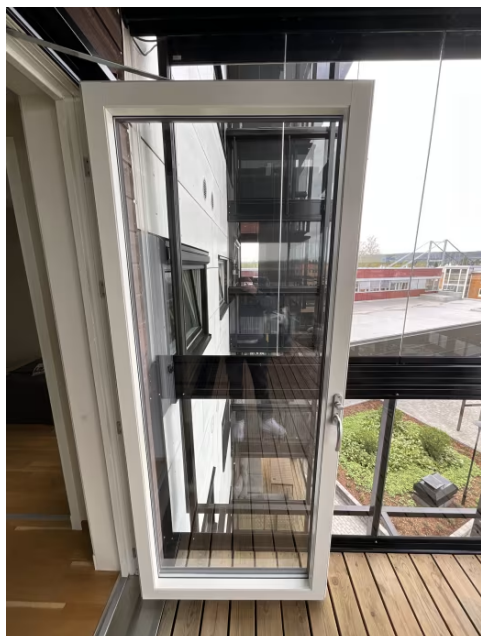
Viser terrassedør

Ingen vesentlige avvik eller skader ble registrert. Terrassedør med behov for smøring.

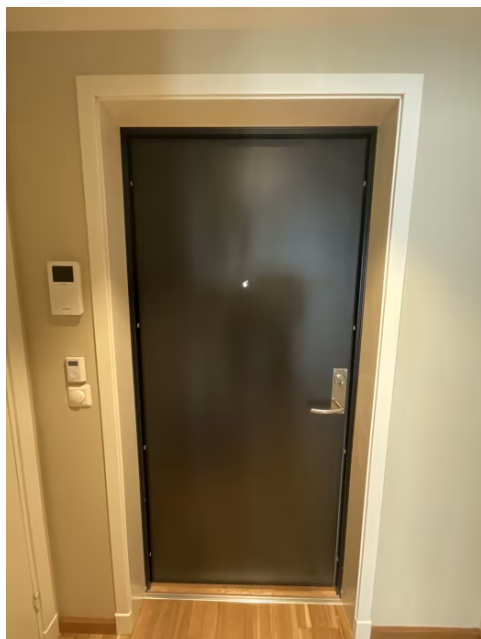
Viser ytterdør, porttelefon montert ved dør.

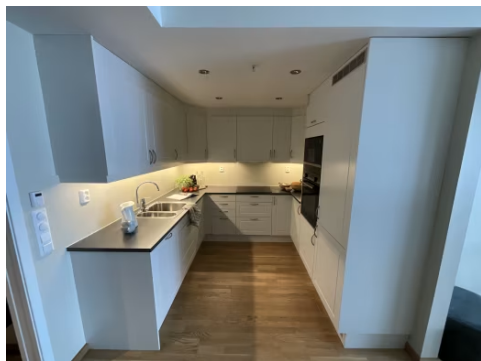
Viser kjøkkeninnredning og hvitevarer.

Innredningen vurderes å være i funksjonell tilfredsstillende stand og ingen symptom på fukt eller skader ble påvist i utsatte soner.

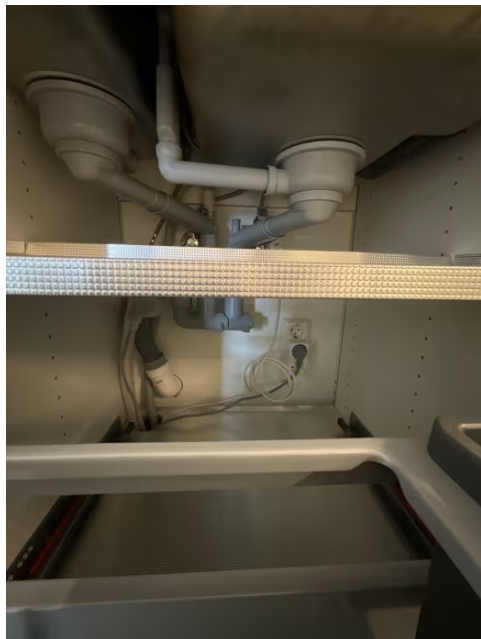
Viser vann og avløpsinnstallasjoner under kum.

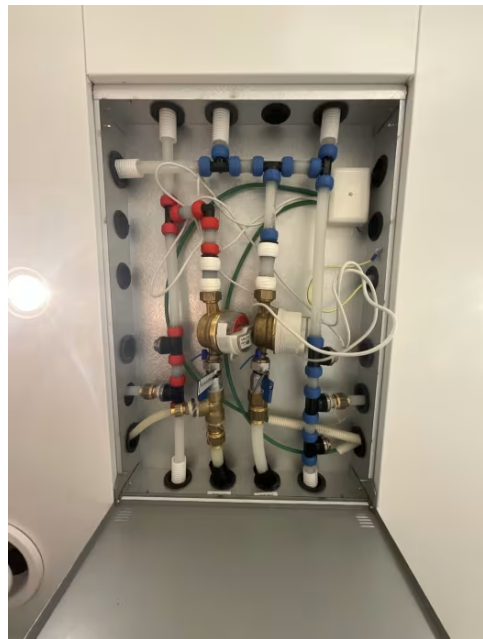
Viser fordelerskap plassert i himling på badet.

Ingen avvik eller skader ble registrert, generelt anbefales regelmessig testing av hovedstoppekran for å kontrollere at den stenger ved en eventuell lekkasje.

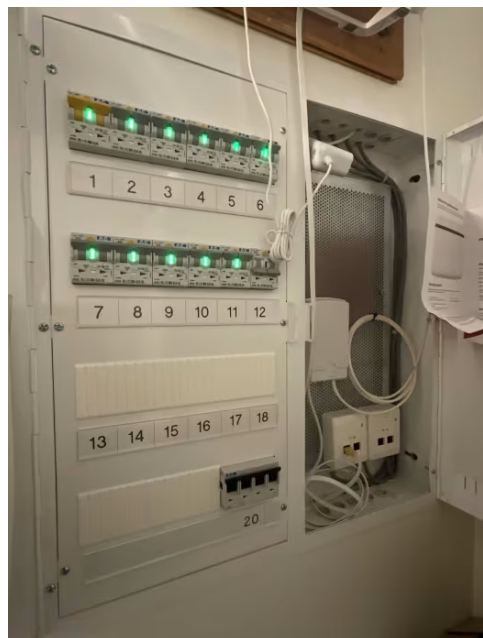
Viser sikringsskap med ekom del.

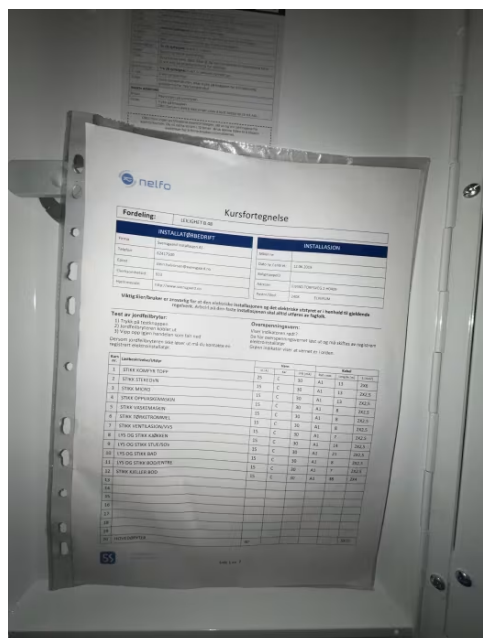
Viser kursfortegnelse.

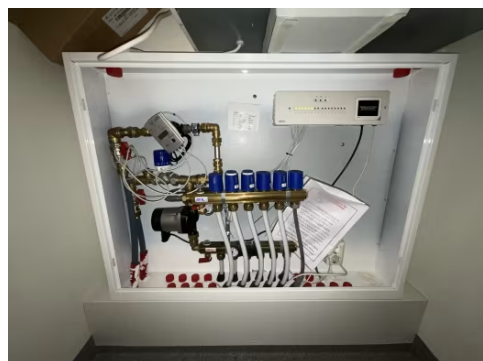
Viser gulvvarmeskap plassert i teknisk rom.

Ingen vesentlige avvik eller skader ble registrert.

Anlegget er ikke funksjonstestet. Funksjon og tilstand må vurderes av fagmann.

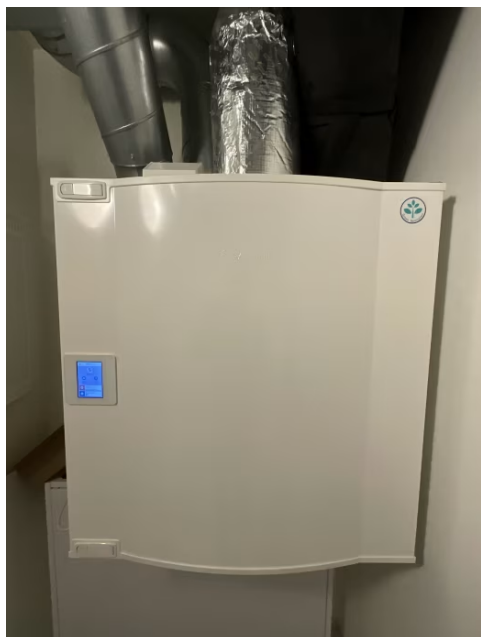
Viser ventilasjonsaggregat plassert i teknisk rom.

Ingen avvik eller skader ble registrert.

For å sikre et godt inn klima bør anlegg og kanaler rengjøres jevnlig. Filter bør byttes to ganger i året. Ventilasjonsaggregatet bør rengjøres en gang i året, og storrengjøringen av selve ventilasjonsanlegg- og kanaler bør ha en intervall på hvert fjerde år.

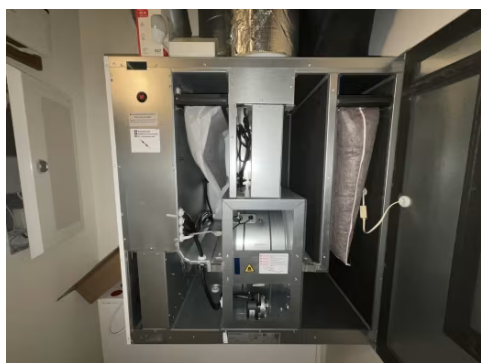
Viser ventilasjonsaggregat innvendig.

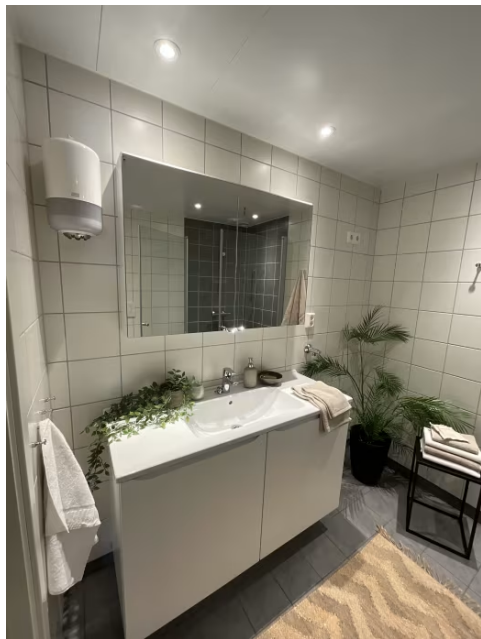
Viser baderomsinnredning.

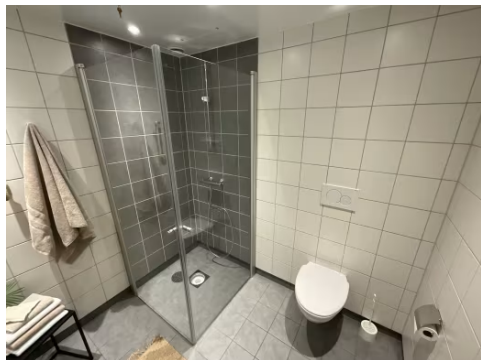
Viser dusjsone og vegghengt toalett med innebygget sistene.

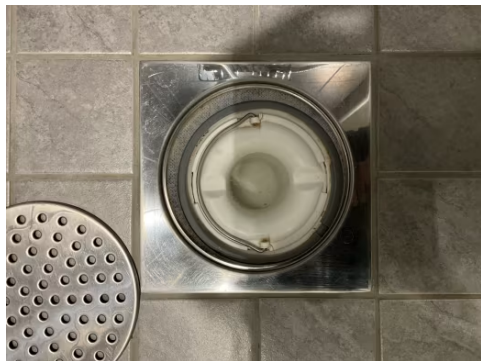
Viser sluk i dusjsonen.

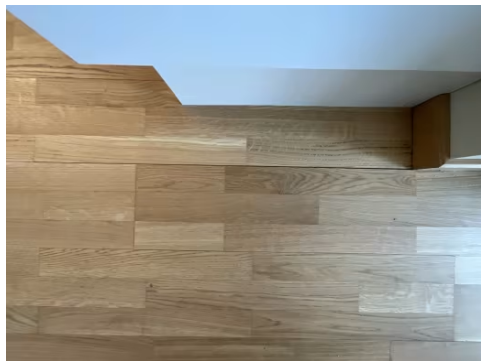
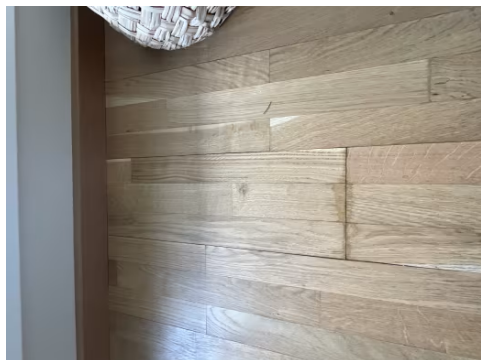
Mindre sprekk i gulv ved kjøleskap. Mindre svelleskade i stue trolig pga vannsøl. Det ble ikke målt forhøyde verdier i gulv.

Kjøkkeninnredningen står på gulvet og hindrer bevegelse i gulv. Gulv er stedvis kappet men glippe vurderes og være for liten. anbefaler ytterligere undersøkelser.

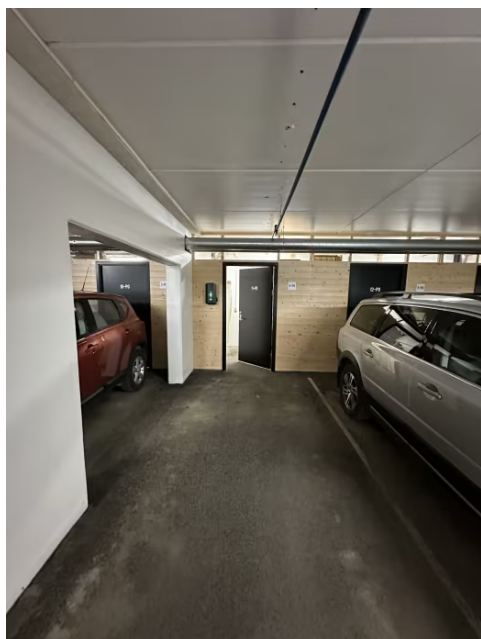
Bod med adkomst via fellesarealer, bod plassert bak parkeringsplass. Bod merker med 11-P0.
