Tilstandsrapport

Fritidsbolig

Nedre Gvelvbrekka 14, 3623 LAMPELAND

Befaringsdato: 29.10.2024

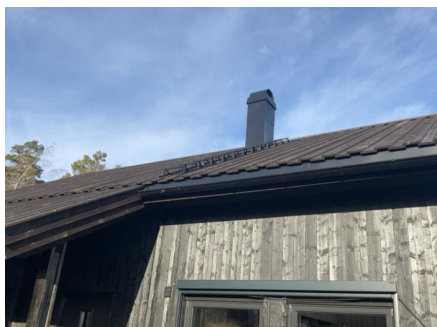
Nedløp og beslag

Takrenner og nedløp i stål/blekk.

- Det mangler snøfangere på hele eller deler av taket, noe som var krav på byggemeldingstidspunktet.

- Det må monteres snøfangere for å oppfylle byggeårets krav.

Kostnadsestimat: 10 000 - 50 000

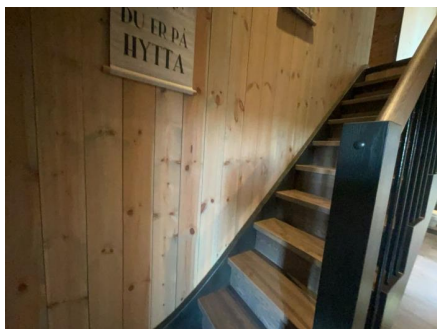
TG 2 Innvendige trapper

Malt innvendig tretrapp.

- Det mangler håndløper på vegg i trappeløpet.

- Håndløper må monteres på vegg for å tilfredsstille krav på byggetidspunktet.

Utbedringer må påregnes pga. sikkerhet, skader kan oppstå.

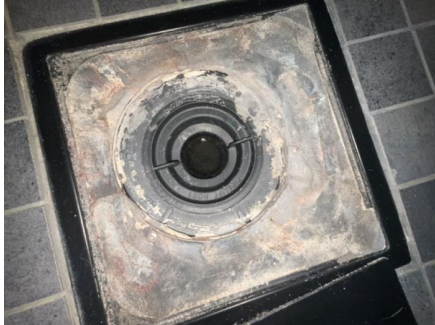
📍 TG 2 Sluk, membran og tettesjikt

Plastsluk

- Rommet er et våtrom hvor det ved etablering var krav om "uavhengig kontroll", men det foreligger ingen dokumentasjon på at det er utført "uavhengig kontroll".

Ingen dokumentasjon på våtrommet. Usikkert bruk av type membran etc

- Innhent dokumentasjon, om mulig.

Dokumentasjon må foreligge for å lukke avviket i NS3600, uten dokumentasjon er det umulig å si noe om materialer som er brukt eller hvordan badet er bygget opp. Nærmere undersøkelser anbefales.

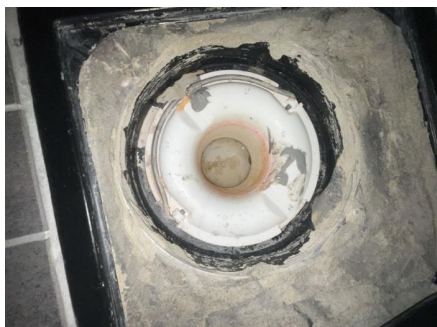
TE 2 Sluk, membran og tettesjikt

Plastsluk

- Rommet er et våtrom hvor det ved etablering var krav om "uavhengig kontroll", men det foreligger ingen dokumentasjon på at det er utført "uavhengig kontroll".

- Innhent dokumentasjon, om mulig.

Dokumentasjon må foreligge for å lukke avviket i NS3600, uten dokumentasjon er det umulig å si noe om materialer som er brukt eller hvordan badet er bygget opp. Nærmere undersøkelser anbefales.
