Tilstandsrapport

📍 Sinsenveien 9, 0572 OSLO

gnr. 83, bnr. 98

Befaringsdato: 28.04.2026

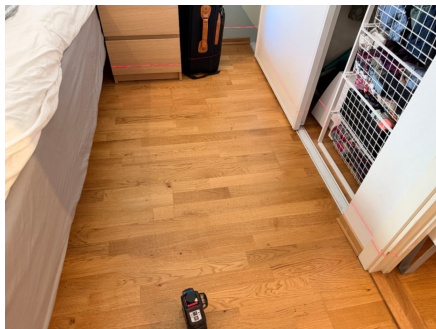
- Målt høydeforskjell på mellom 10 - 20 mm innenfor en lengde på 2 meter. Tilstandsgrad 2 gis med bakgrunn i standardens krav til godkjente måleavvik.

Stue er det registreres et høydeavvik på ca. 1,2cm.

Soverom er det registreres et høydeavvik på ca. 1cm.

Utbedring kan innebære oppretting av gulv eller justering av underliggende konstruksjon.

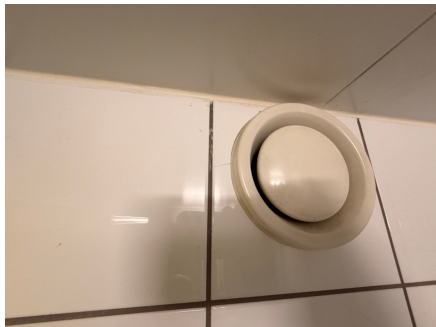
Fuger i våtrom har begrenset levetid og blir utsatt for konstant fukt, temperaturendringer og mekanisk slitasje. Aldersrelaterte forhold som sprekker, misfarging eller begynnende oppløsning er typiske tegn på nedbrytning over tid.

Økt risiko for fuktinntrenging dersom sprekken går gjennom flisgodset

Økt risiko for bom, løs flis eller følgeskader i underlag

Kan indikere underliggende konstruksjonsproblem dersom flere fliser har tilsvarende skade

Fugene bør skiftes ut eller repareres. Det anbefales å fjerne gammel fugemasse og legge ny, samt kontrollere tilstøtende overflater for tegn til fuktskader

Kontrollere omkringliggende fliser og fuger for å sikre at skaden ikke er del av et større mønster

Dersom det er mistanke om fukt: vurder fuktmåling eller videre undersøkelser i tråd med forskriftens metodekrav for våtrom
