Tilstandsrapport

Andelsleilighet i 1. etasje.

Andreas Markussons vei 4, 8626 MO I RANA

Befaringsdato: 14.05.2025

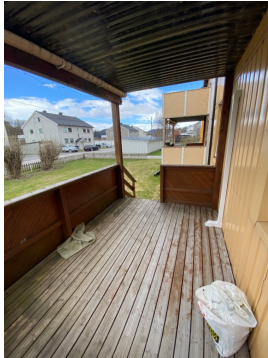
TG 2 Utvendige trapper

Trapp av impregnerte materialer fra altan og ned til hage.

- Åpninger i rekkverk må endres for å tilfredsstille krav på byggemeldingstidspunktet.
- Det er ikke krav om utbedring av åpninger i rekkverk til dagens forskriftskrav.

Dette ligger under borettslagets ansvarsområde.

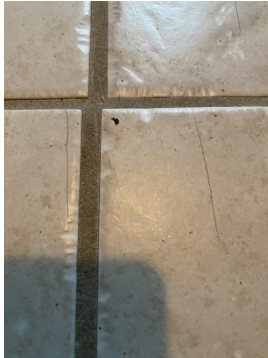
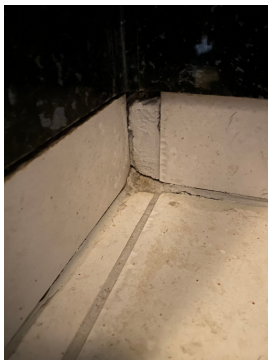
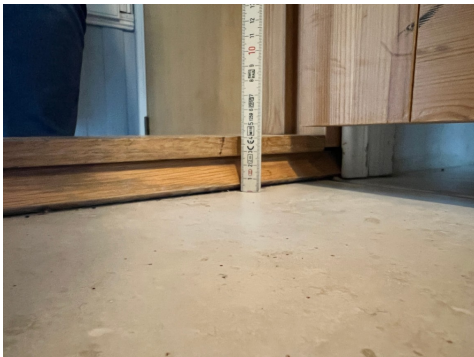
- Det er påvist at flisfuger har riss/sprekker.
- Det er påvist at høydeforskjell fra topp slukrist til gulv/synlig topp membran ved dørterskel er mindre enn 25 mm.
- Det er påvist at noen fliser har bom (hulrom under).
- Det er påvist sprekker i fliser.

Det er sprekker i fuger og ett par fliser.

Det er skade/mangler silikonfug mellom sokkelflis og gulv samt tetting mot terskel.

- Gjennomføre ytterligere undersøkelser og foreta utbedring av skade.
- Selv om bom eller hulllyd ikke alltid er et umiddelbart problem, bør det overvåkes nøye for eventuell utvikling i sprekker i flisfuger e.l., oppstår dette må en foreta tiltak for å begrense utviklingen.
- Til tross for avviket i fall/høydeforskjell til sluk, vil gulvet fortsatt kunne lede vann mot sluket, men med redusert effektivitet. Dette kan potensielt øke risikoen for vannansamling i enkelte områder av badet.
- Andre tiltak:

- Silikonfuger må utbedres samt en kontinuerlig tetting mot døråpning/terskel for å hindre vannskade ved en eventuell vannlekkasje.

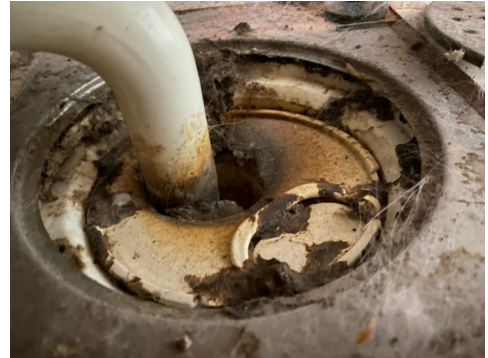
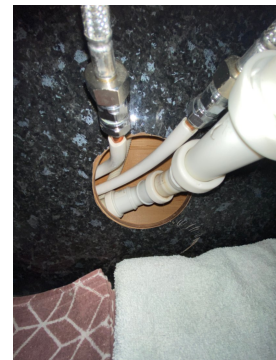
! TG 2 Sluk, membran og tettesjikt

- Det er påvist mangelfull/feil utførelse rundt rørgjennomføringer e.l. som gir fare for fukt i konstruksjonen i våtsone.
- Mer enn halvparten av forventet brukstid er passert på membranløsningen.

Ukjent alder og type på membran, men det antas at membranen er over 15 år, og da er mer enn halvparten av forventet brukstid er oppbrukt.

- Det må foretas lokale tiltak for å utbedre utettheter på våtrommet.
- Overvåk tilstanden jevnlig. For å få tilstandsgrad 0 eller 1 må tettesjiktet skiftes ut, men tidspunktet for når dette er nødvendig er vanskelig å si noe om.

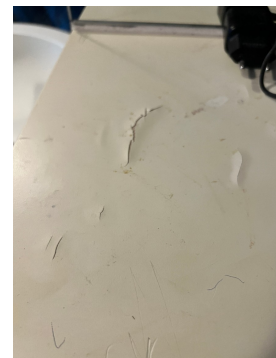
! TG 2 Sanitærutstyr og innredning

- Det er påvist skader på innredning.

Det er skade i benkeplate på sideskap.

- Lokal utbedring må utføres.

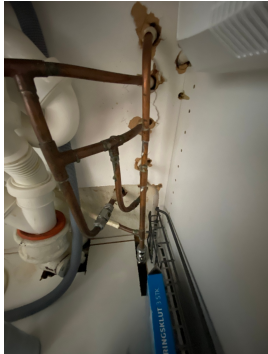
! TG 2 Avløpsrør

Det er innvendige synlige avløpsrør av plast tilkoblet hovedstamme av soilrør.

- Det er ikke behov for utbedringstiltak siden anlegget fungerer i dag, men ut ifra alder kan skader plutselig oppstå på eldre anlegg.

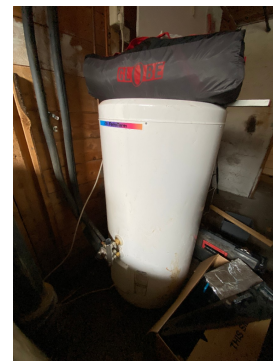
! TG 2 Varmtvannstank

Varmtvannstanken er på ca. 200 liter, plassert i bod i kjeller.

- Det bør etableres tilfredsstillende el-tilkobling etter gjeldende forskrift.
- Det er ikke behov for utbedringstiltak siden tanken fungerer i dag, men ut ifra alder kan skader plutselig oppstå på eldre tanker.
