# Tilstandsrapport

Boligbygg med flere boenheter

Herreperveien 13, 2016 FROGNER

Befaringsdato: 29.12.2025

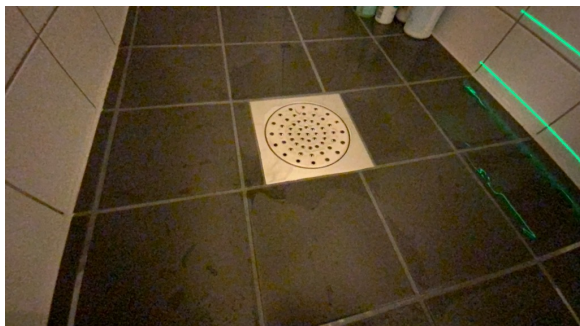
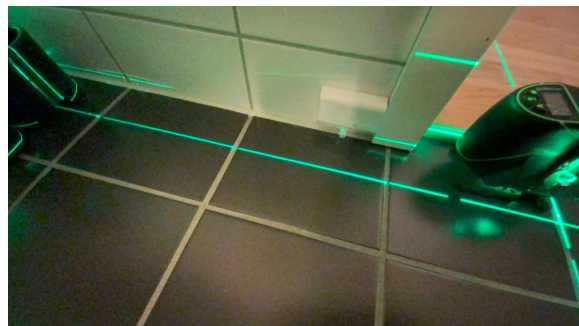
Gulvet er flislagt. Rommet har elektriske varmekabler. Fall mot sluk er målt til 28 mm. Høydeforskjell fra toppen av sluket til toppen av membranen ved dørterskelen er 28 mm.

Det er noe lite fall på gulvet utenom dusjsone, men det er her etablert vannføler med vannstopper ved dør som en sikring mot vannlekkasje og fuktskader. Denne typen sikring vurderes som en preakseptert løsning.

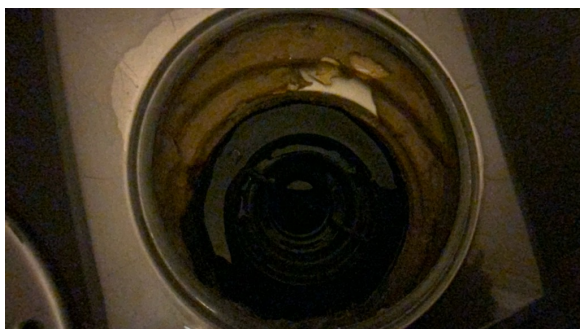
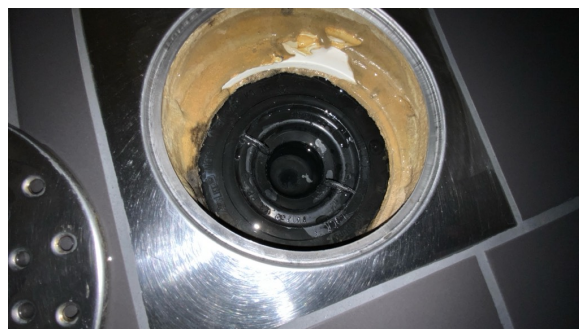
Det er plastsluk og smøremembran med dokumentert utførelse via ferdigattest.

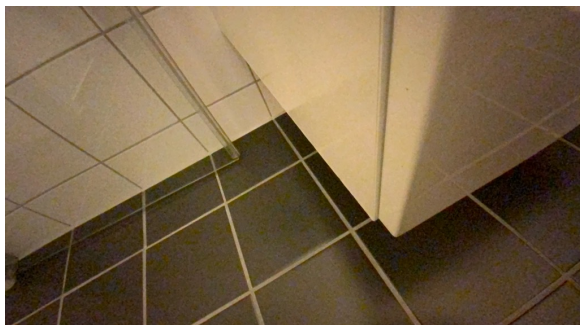
- Det er påvist skader på innredning.

Det er synlig noe påbegynt svelling nederst i endevegg på underskap mot dusjsonen.

- Dersom avvik ikke utbedres er det fare for videre skadeutvikling.

Tiltak kan være å legge på lakk eller lignende, slik at fukt ikke trenger inn i skjøter på møblet.

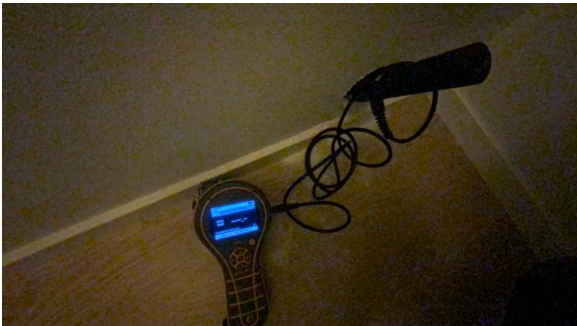
Hulltaking er foretatt uten å påvise unormale forhold. Hulltaking er foretatt ved/i Bod.

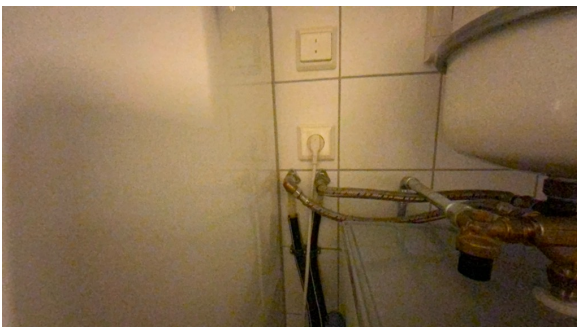
Varmtvannstanken er på ca. 200 liter.

- Det er ikke påvist tilfredsstillende el-tilkobling av varmtvannstank iht. gjeldende forskrift.

Det er ikke påvist tilfredsstillende el-tilkobling av varmtvannstank ut fra kravet til dagens NS 3600 og derav gjeldende forskrift fra 2017.

- Det bør etableres tilfredsstillende el-tilkobling etter gjeldende forskrift.

Gjeldende forskrift er etter dagens krav og Norsk standard 3600. Tanke på brannsikkerhet og varmegang i elektrisk kobling.
