Tilstandsrapport

📍 Buavegen 57, 5550 SVEIO

gnr. 52, bnr. 58

Befaringsdato: 18.11.2024

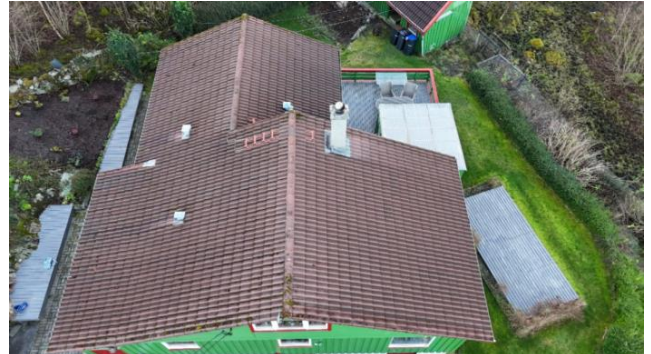
Taket er tekket med takstein av betong.
Tekkingen er besikket fra bakkeplan og ved lett bruk av drone uten å påvise vesentlige feil som manglende tekking eller større skader.
Det foreligger ingen dokumentasjon av tekking og det er således ikke utført noen nærmere vurdering om taket har tilstrekkelig helning etc.
Undertak antas generelt å vare like lenge som primærtekking, uten nærmere undersøkelser. Undertak og lekter er ikke besikket.

Bygningsdelen er av eldre dato, og behovet for vedlikehold eller tiltak kan ikke utelukkes. Det er derfor nødvendig å varsle om risikoen for skader på grunn av alderen.

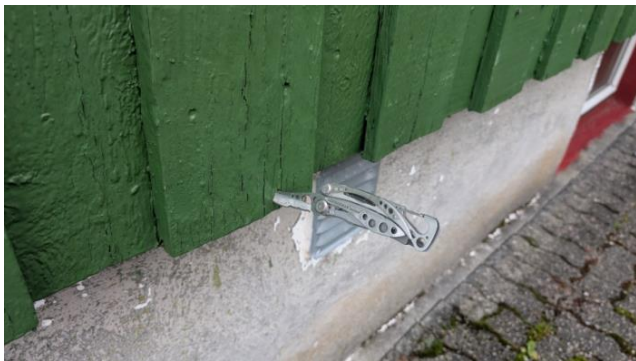
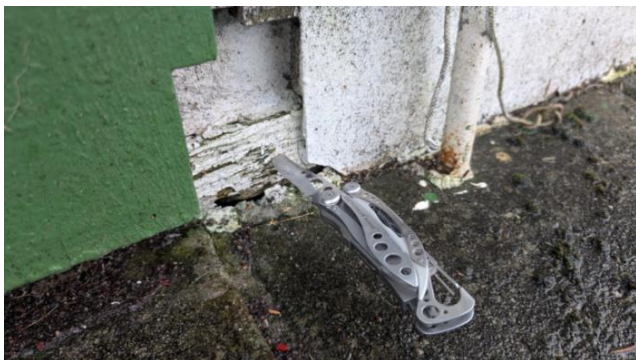
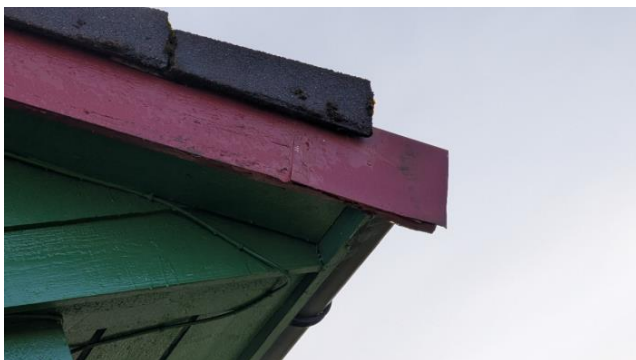
- Det er påvist spredte råteskader i bordkledningen.
- Bordkledning går stedvis nesten helt ned i terreng.
- Det er ingen musesperre i nedre kant av konstruksjon.
- Det er værslitt/oppsprukket trevirke/trepaneler.

Musebånd av eldre dato med større åpninger som likevel kan gi adkomst for muse.

Enklere montert musebøster andre steder.

Eier opplyser det er råte på vindski.

- Musesperre må etableres.
- Det må foretas tiltak for å lukke avviket.
- Lokal utbedring bør foretas for å øke avstanden mellom terreng og bordkledning.

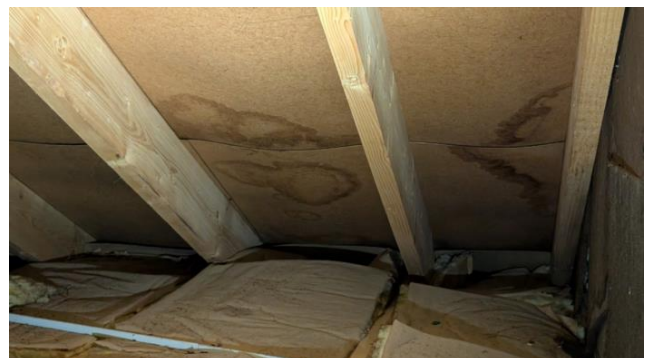
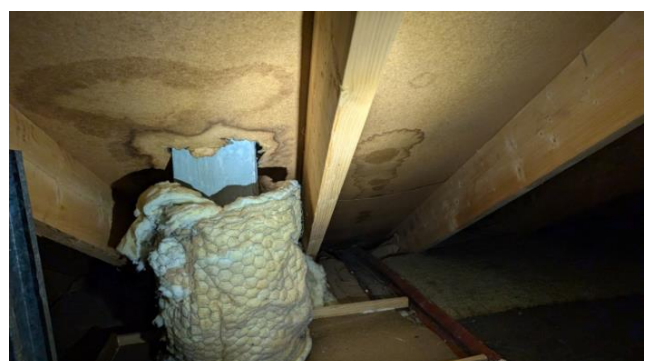
- Det er påvist avvik rundt gjennomføringer i takflaten.
- Det er påvist fuktskjolder i undertak/takkonstruksjon.
- Det er registrert symptom på aktivitet fra skadedyr

Mindre fuktskjolder rundt noen gjennomføringer.

Bygningsdelen er av eldre dato, og behovet for vedlikehold eller tiltak kan ikke utelukkes. Det er derfor nødvendig å varsle om risikoen for skader på grunn av alderen.

- Påviste skader må utbedres.
- Det må gjennomføres ytterligere undersøkelser.

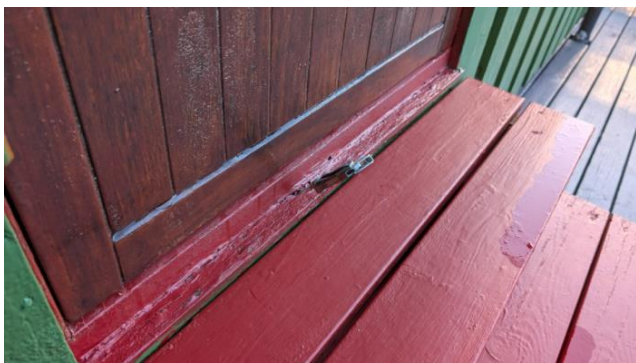
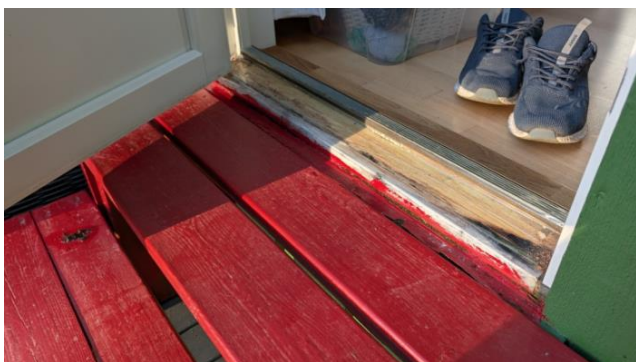
- Det er påvist dører som er vanskelig å åpne eller lukke.
- Karmene i dører er værslitte utvendig og det er sprekker i trevirket.

Fuktskader på terskler.

- Dører må justeres.

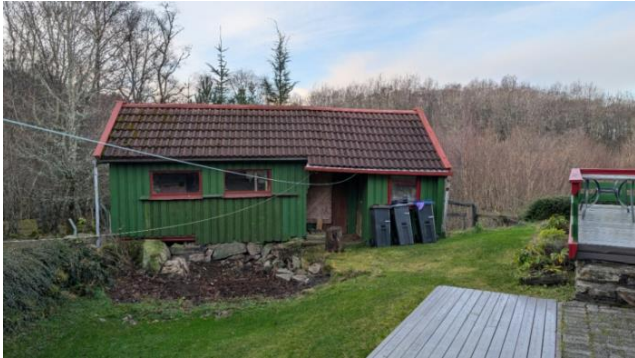
Vesentlige skeivheter. Bygningen er ikke oppmålt eller vurdert.

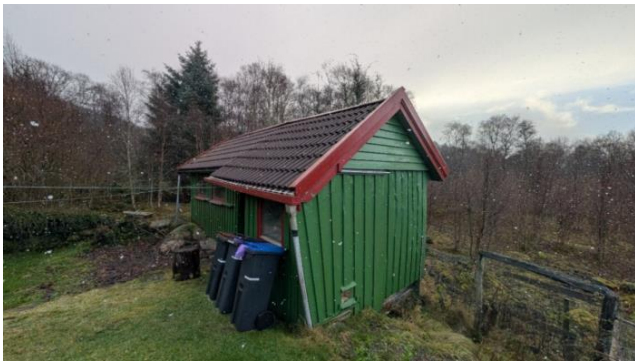
Vesentlige skeivheter. Bygningen er ikke oppmålt eller vurdert.

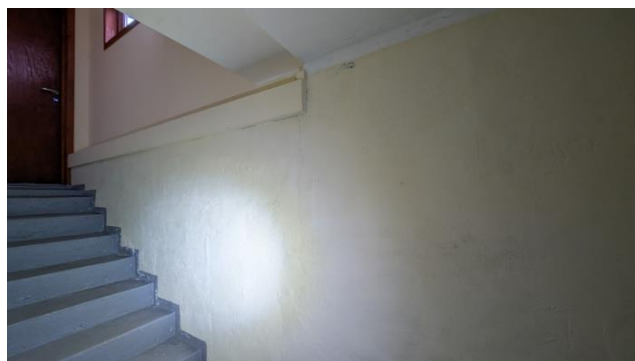
- Grunnmuren har sprekkdannelser.

Observeres sprekke i mur ved trappegang til kjeller.
