# Soleidalen 40 4443 TJØRHOM

## Tilstandsrapport Eierskifte

Boligtype: Leilighet i boligblokk

Byggeår: 2008

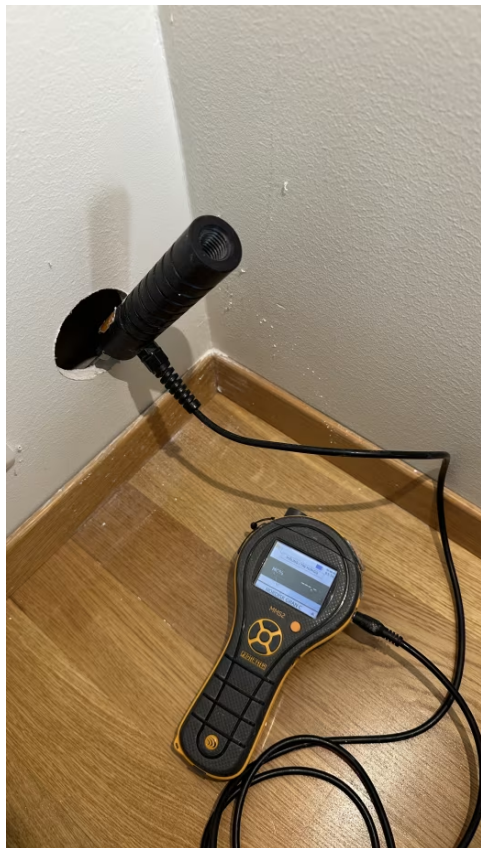
## 6.10 Våtrom: Bad/vaskerom

Hulltaking er foretatt fra tilstøtende rom mot våtsone uten å påvise avvik.
