# Tilstandsrapport

Tomannsbolig

Heggveien 36 B, 1850 MYSEN

Befaringsdato: 30.04.2025

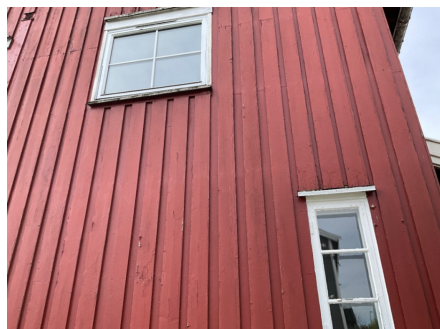
- Det er påvist betydelige råteskader i bordkledningen.

- Det ble foretatt stikktagninger etter råte/dårlig kledning ved hjelp av en syl, påvist råte. På steder hvor det er registrert mye råte i kledningsbord, er det å forvente at veggkonstruksjon har tatt skader. Ellers er det generelt med værslitte bord samt malingsavflassing på trekledning.

- Kledningen viser værslitasje, tørkesprekker og råte. Uten vedlikehold/utbedring vil det kunne oppstå ytterligere skader.

- Råteskadet trekledning må skiftes ut.

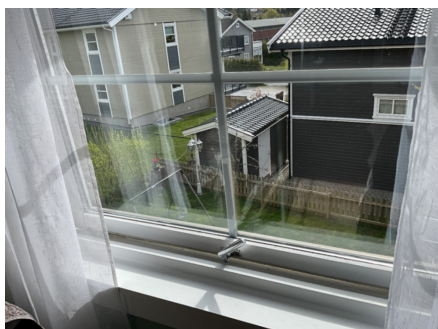
- Det er påvist avvik rundt innsettsdetaljer.
  - Det er påvist noen glassruter som er punktert eller sprukne.
  - Det er påvist tegn på innvendig kondensering av enkelte vindusglass.
  - Karmene i vinduer er slitte og det er sprekker i treverket.
- Ikke påvist tilfredsstillende tetting rundt alle vinduer, mangler vannbrettbeslag i underkant av vinduet.  
- Det er observert tegn på innvendig kondensering på enkelte vindusglass. Dette indikerer at det kan være redusert isolasjonsevne i glassene eller utilstrekkelig ventilasjon i rommet som fører til oppsamling av fuktighet på innsiden av vinduene.  
- Påvist vindu med punktert glass. Årsaken til punkterte glass er som regel at det er kommet en brist i tetningsmassen mellom karm og rute.  
- Vinduets karm har synlige sprekker som kan svekke funksjon og tetthet over tid, forårsaket av aldring, fukt samt manglende vedlikehold.

- Andre tiltak:
- Det må påregnes noe vedlikehold og at enkelte vinduer må skiftes ut.
- Beslaget under vinduene må monteres korrekt for å sikre tetthet og unngå fuktskader. Feilen kan føre til vanninntrengning og skade på omkringliggende konstruksjoner dersom tiltak ikke utføres.
- Punkterte vinduer har redusert isolasjonsevne og kan gi dugg mellom glassene. Utskifting bør vurderes for å opprettholde funksjon og komfort.
- Forbedre ventilasjonen eller vurder utskifting av gamle vinduer for å redusere kondens. Uten tiltak kan fukt føre til skader på karmene, mugg og svekket inneklima.
- Slitte vinduskarmer med sprekker bør repareres/vedlikeholdes eller skiftes ut for å sikre tetthet og forhindre fuktskader. Uten tiltak kan skadene forverres og svekke vinduets funksjon.

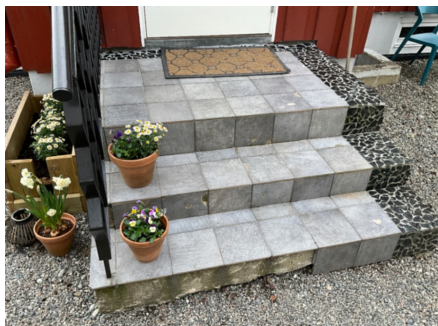
Trapp i betong, sprekker i fliser.

- Betongtrapp har mindre sprekker/skader

Det er ikke behov for umiddelbar utbedring, det må dog gjøres tiltak om avviket skal lukkes. Ytterligere sprekker og svikt som konsekvens.

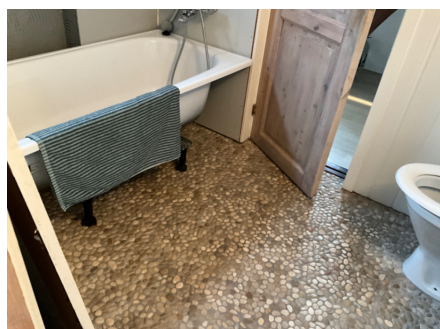
- Badet kan fortsatt brukes med et tett dusjkabinett, men det er ingen garantier for fuktsikkerhet ved lekkasjer. For å lukke avviket må våtrommet renoveres med riktig tettesjikt og utførelse. Uten tiltak er det risiko for lekkasjer og fuktskader som kan påvirke tilstøtende konstruksjoner.

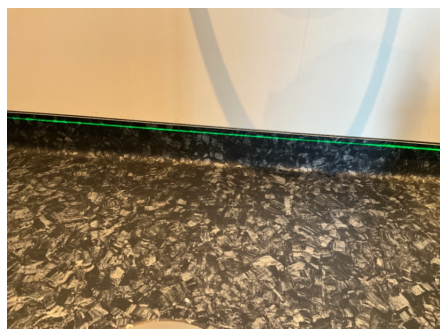
- Det er vindu/dør med ikke fuktbestandige materialer i våtsonen (ved vask, dusj, badekar, osv.), løsningen eller byggematerialet er uegnet
- Våtromsplater er ikke montert fagmessig.

- Valgt løsning innebærer at badet må benyttes med forsiktighet. Overgang dør/vegg oppfyller ikke kravet til membran. Dersom det blir utsatt for vannsøl, vil det kunne oppstå fuktskader. Ellers bør det påføres tilstrekkelig med tetningsmasse i overganger mellom belegg og skinne samt skinne og plater. Det må påføres tilstrekkelig tetningsmasse rundt gjennomføringer i vegg under servant. Fuktskader som konsekvens.

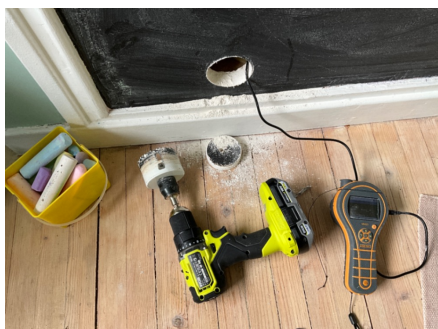
Hulltaking er foretatt, uten å påvise unormale forhold. Hulltaking er foretatt i soverom. Fuktvotemåling (vekt%) i konstruksjonen ble målt til under 6.
