# Tilstandsrapport

📍 Maridalsveien 33 L, 0175 OSLO

# gnr. 218, bnr. 228, snr. 112

Befaringsdato: 10.03.2026

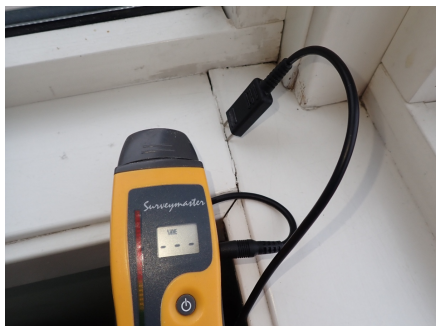
Det har tidligere vært fukt/vanninntregning i hjørnevinduet på kjøkkenet. Selger opplyser at det ikke er vært noe synlig fukt eller vann etter fasadeoppussingen. Svelling av listverk/foring til vindu vurderes som kosmetisk.

Det er utført fuktsøk med pigger. Ingen forhøyede fuktverdier påvist.

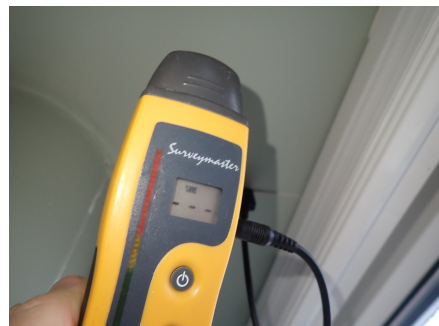
Det er utført fuktsøk med pigger. Ingen forhøyede fuktverdier påvist.

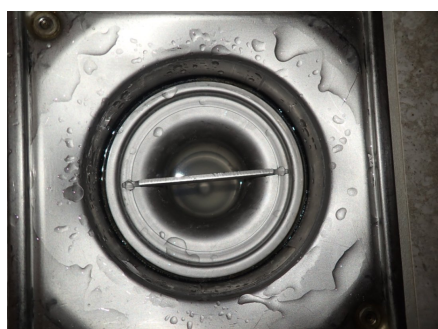
Aluminiumssluk plassert i dusjsonen.  
Opplyst bruk av smøremembran på vegger og gulv.

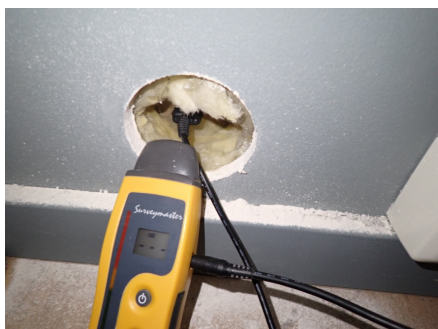
Det er boret 73 mm hull fra tilstøtende rom mot badetfor å foreta fuktmålinger i konstruksjonen. Det er foretatt fuktmålinger med pigger i bakplate uten å påvise unormale forhold.

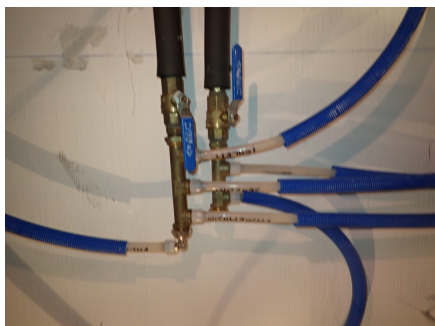
Det er påvist at eventuelt lekkasjevann fra rør i rør system ikke ledes til sluk eller annen kompenserende løsning over taket/himlingen på badet.

Det bør foretas tiltak på anlegget som sikrer bedre løsning på eventuelt lekkasjevann fra rør i rør system. Det kan samles i et vannfordelerskap som har kontrollert avrenning til sluk ved en evt lekkasje.
