Hortensiavegen 9 4104 JØRPELAND

Tilstandsrapport Eierskifte

Boligtype: Enebolig

Byggeår: 1964

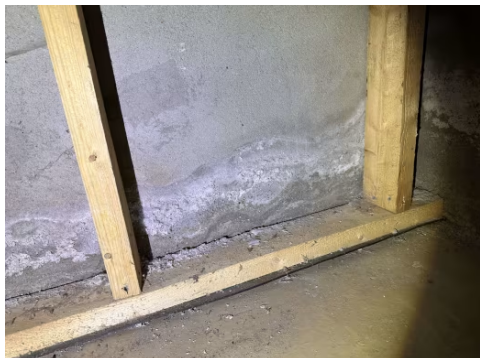
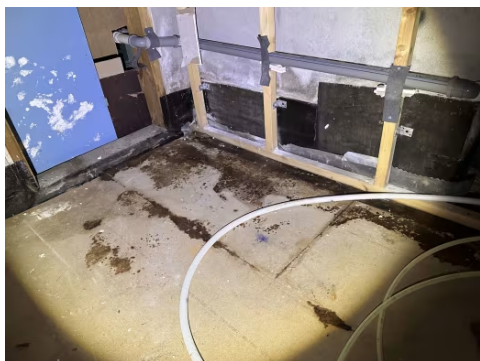
7.1 Drenering

Med bakgrunn i byggeåret er det ikke etablert grunnmursplast. Grunnmursplast ble først tatt i bruk på 70-tallet.

Det registreres salt / kalkutslag på innvendig grunnmursflater.

Dreneringen / fuktsikring har nådd en alder som gjør tettheten usikker i tiden som kommer. Normal brukstid for en drenering anslås til å være ca 30 år.

Drenering bør skiftes med ny grunnmursplast.

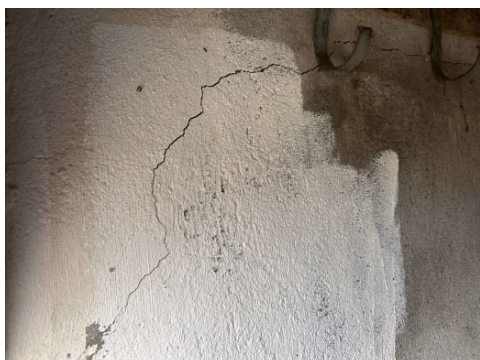
7.2 Grunnmur og fundament

Det registreres stedvis sprekker / avskalling i grunnmuren.

Grunnmur er i hovedsak innvendig utlekket og ikke kontrollert for sprekker eller skader i disse områdene. Kontrollen ble begrenset til synlige deler innvendig og utvendig over terreng.

Det anbefales å foreta en gjenpussing av sprekker i grunnmur, slik at forholdet kan observeres over tid, med tanke på om dette er under utvikling eller er stabilt.

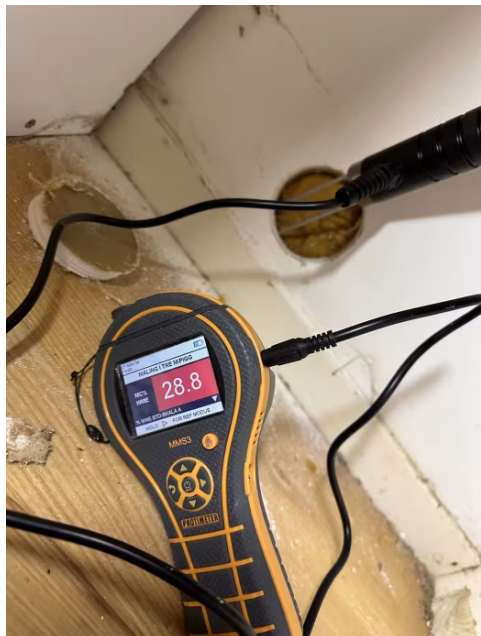
7.3 Rom under terreng

Type rom under terreng	Delvis innredet
Er det gjennomført arbeider etter byggeår?	Ukjent
Er det foretatt hulltaking i utlektet vegg eller i eventuelt oppforet tregulv?	Ja
Er det symptomer på fuktskade? (se etter skader og foreta fuktmåling)	Ja
Er oppholdsrom manglende ventilert?	Nei
Oppsummering av rom under terreng	
TG-3	
Ved fuktmåling i treverk i forbindelse med hulltaking, måles et fuktinnhold som er over faregrensen for utvikling av skader.	
Anbefalte tiltak / ytterligere undersøkelser anbefales	
Alt av organiske materialer mot murflater bør fjernes. Eventuell ny oppbygging kan vurderes etter utbedring av drenering.	
Utbedringskostnader	150 000 - 300 000

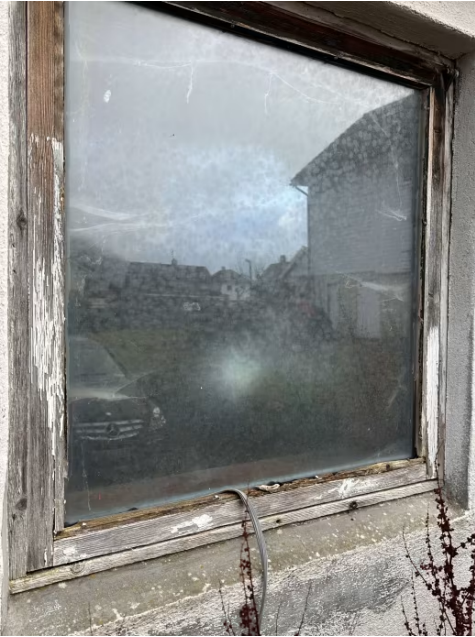
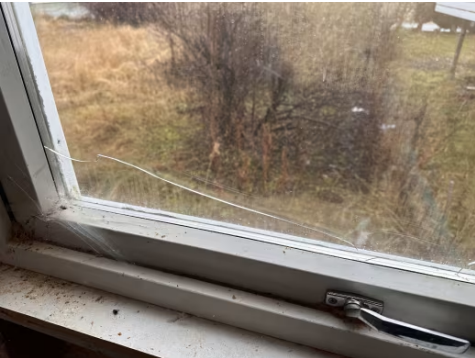
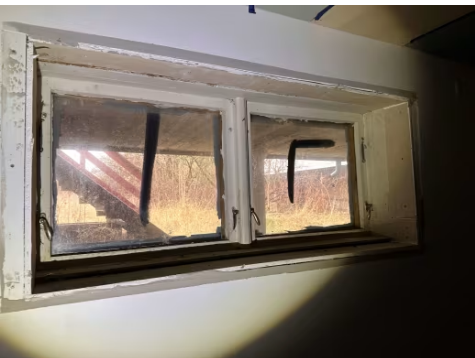
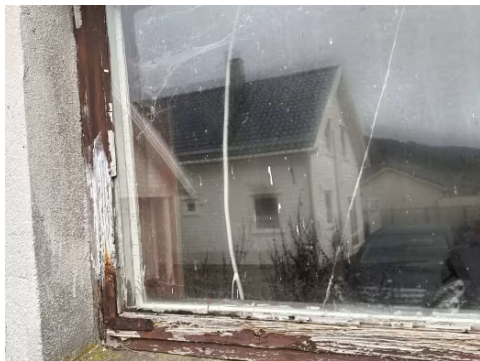
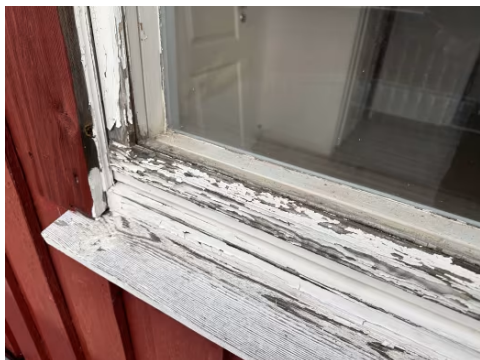
7.5 Vinduer og dører

Det registreres punktert glass i balkongdør, værslitte / råteskader i dører og vindus karmen, manglende vannbord, manglende innvendig håndtak, manglende tetting omramming rund dør til u-etg. sprekker i vindusglass i kjeller og hagestue og enkelte vindu lot seg ikke åpne.

Utskifting av vinduer og dører med skade må påregnes.

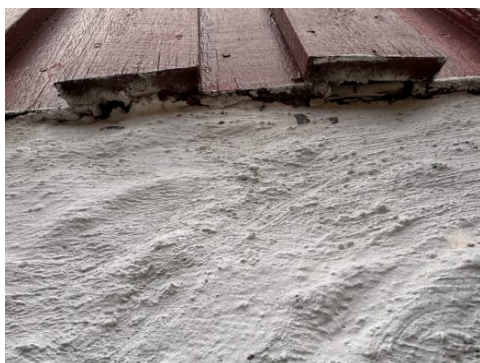
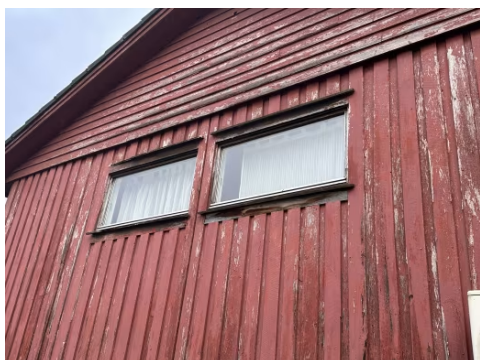
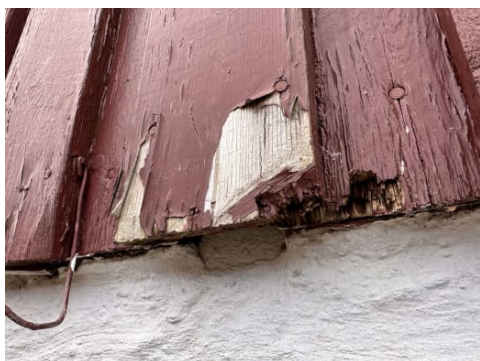
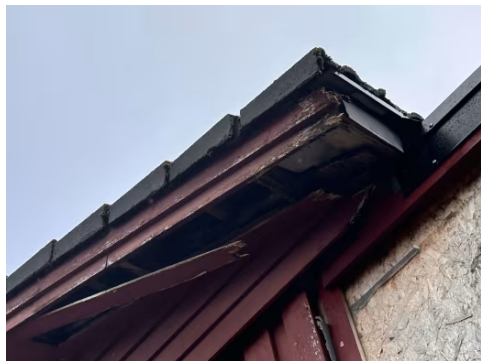
7.6 Yttervegger

Type fasade	Liggende kledning, Stående kledning, Fasadeplater
Er det gjennomført arbeider etter opprinnelig byggeår?	Ukjent
Er det påvist skjevheter/riss/sprekker/setninger?	Ja
Er det påvist fuktskade/sopp/råte eller slitt overflate?	Ja
Er det liten eller ingen lufting av kledningen?	Ja
Er det manglende musetetting i nedkant av kledning/plater?	Nei
Oppsummering av yttervegger	TG-3
Det registreres stedvis råteskader i trekledning, større råteskader i kledningen mot Vest, missfarging / svertesopp i overflater og stedvis dårlig lufting mellom kledning og veggkonstruksjon.	
Anbefalte tiltak / ytterligere undersøkelser anbefales	
Anbefaler å bytte kledning med råteskader, vaske bort svertesopp, overflatebehandle slitte overflater og utbedre lufting mellom kledning og veggkonstruksjon.	
Utbedringskostnader	150 000 - 300 000

Anbefaler å bytte kledning med råteskader, vaske bort svertesopp, overflatebehandle slitte overflater og utbedre lufting mellom kledning og veggkonstruksjon.

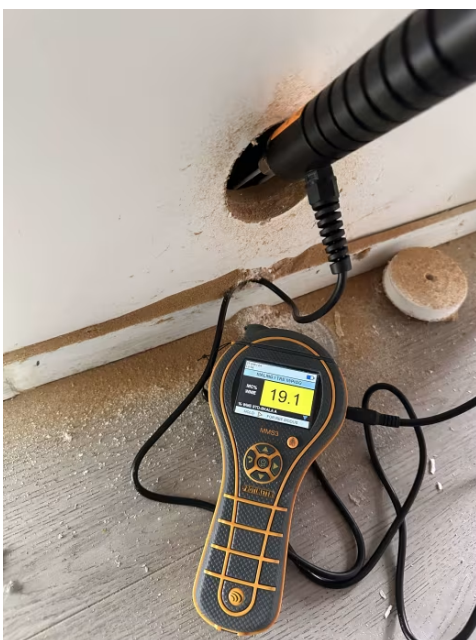
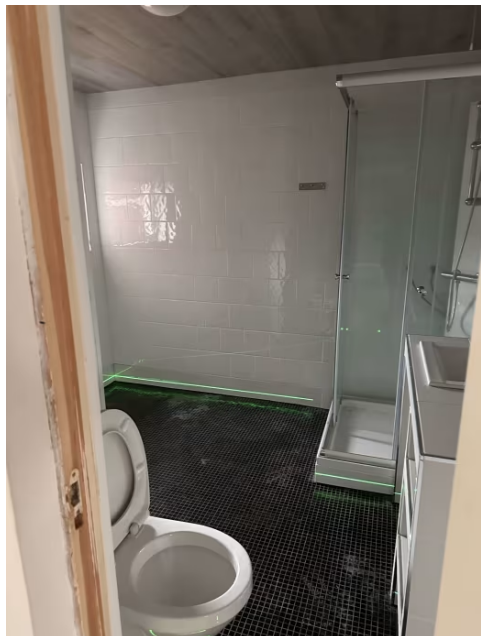
7.23 Våtrom: Bad

Det er behov for totalrenovering av våtrommet!	
Er det foretatt hulltaking fra tilstøtende rom?	Ja
Er det registrert fukt eller andre skader ved hulltaking?	Ja
Oppsummering av våtrom	TG-3
Fliser på gulv og vegg. Toalett, vask og dusjkabinett.	
TG-3 pga. utette rørgjennomføringer, toalett er ikke tilkoblet, veggbokser uten plugg eller kran, ikke fall på gulv, ujevnheter og ufagmessig utført arbeid.	
Ved fuktmåling i treverk i forbindelse med hulltaking, måles et fukttinnhold som er over faregrensen for utvikling av skader.	
Anbefalte tiltak	
Badet må totalrenoveres.

Badet må totalrenoveres.
