Tilstandsrapport

📍 Langemyrveien 6, 4580 LYNGDAL

gnr. 58, bnr. 38

Fritidsbolig - Byggeår: 2014

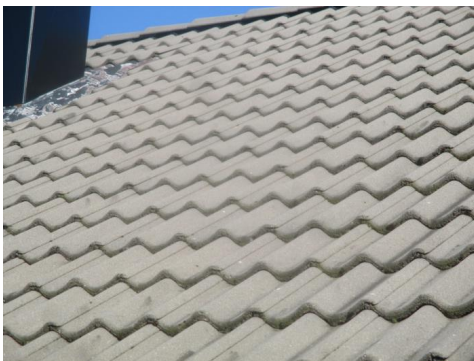
Deler av taktekkingen.

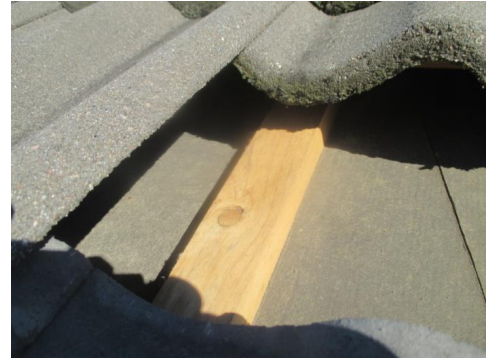
Deler av undertaket.

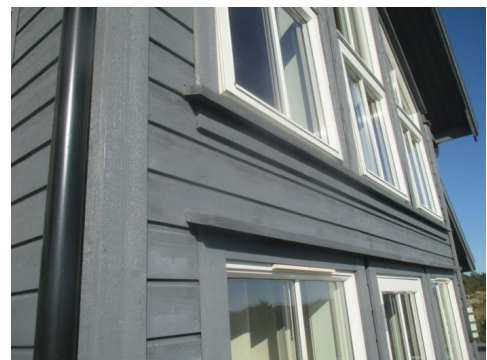
Deler av kledningen med tilhørende belistninger.

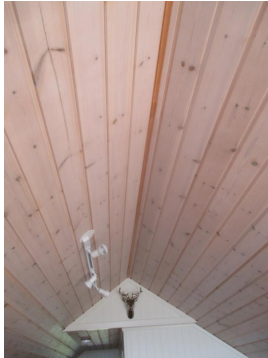
Deler av lukket takkonstruksjon.

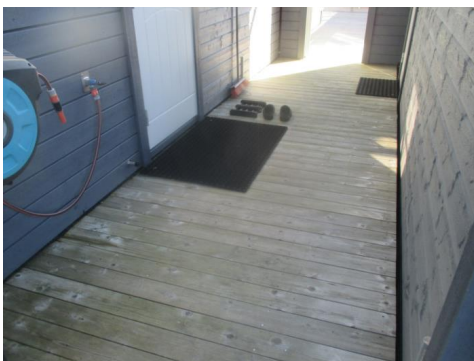
- Rekkverket er for lavt i forhold til dagens krav til rekkverkshøyder.

Terrasse i mellom hytta og garasje.

- Det er ikke krav om utbedring av rekkverkshøyde opp til dagens forskriftskrav.

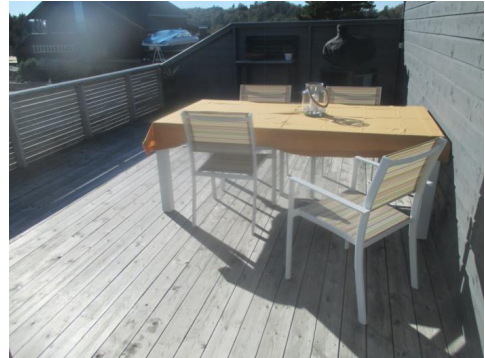
Terrasse på enden av garasjen.

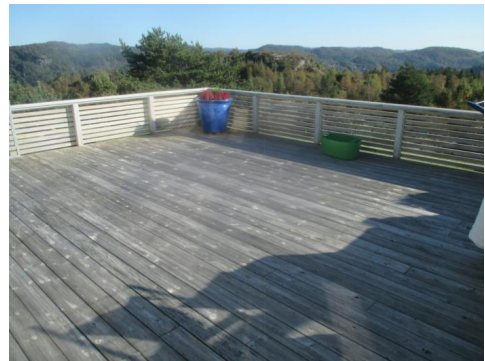
Større terrasse ut i fra stue.

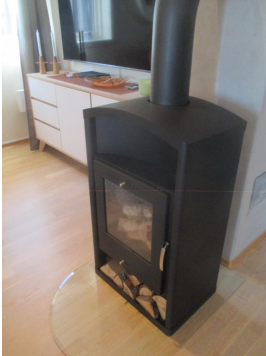
Vedovn i stue.

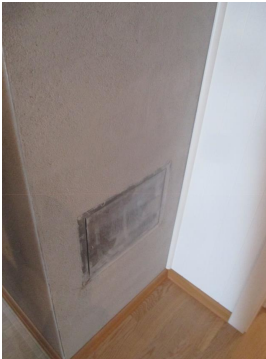
- Ildfast plate mangler på gulvet under sotluke/feieluke på pipe.

Sotluke i stue.

- Det anbefales å montere ildfast plate under luker på pipe.

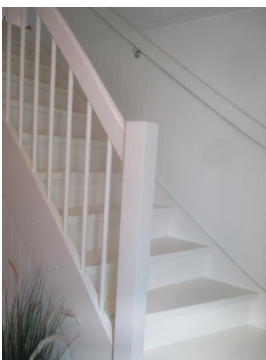
Trapp til loftet.

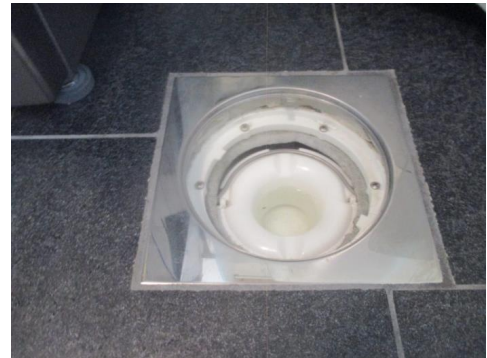
Sluk ved bereder.

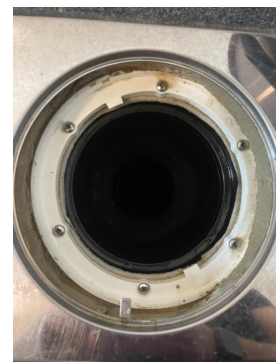
Sluk under dusjkabinett.

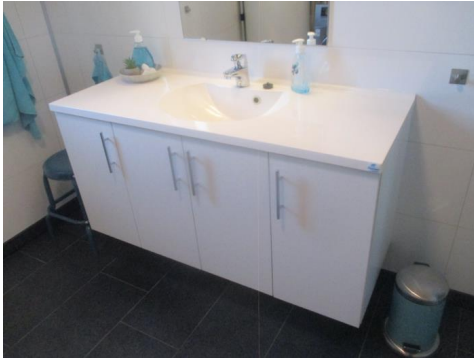
Innredning.

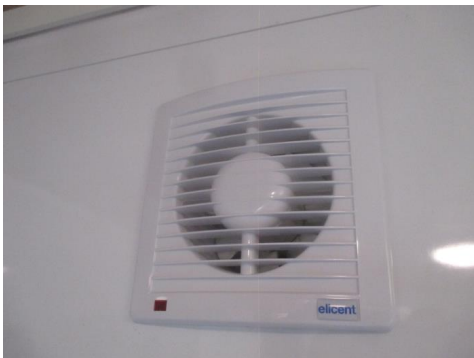
- Våtrommet mangler tilluftsventilering, f.eks. spalte/ventil ved dør.

Vifte i ytterveggen.

- Det må foretas tiltak for å lukke avviket.
- Det bør etableres tilfredsstillende tilluft til våtrom f.eks. luftespalte ved dør e.l.

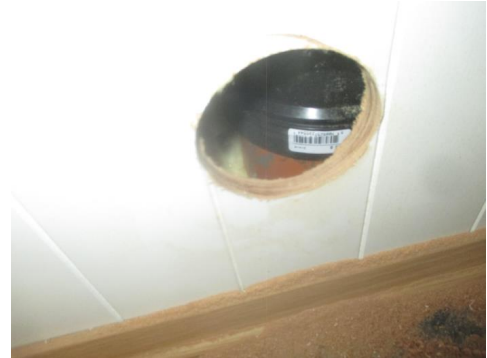
Hulltaking er foretatt fra gangen, uten å påvise unormale forhold.
Måleresultat: 8,8 vektprosent.

Hulltaking i fra gangen.

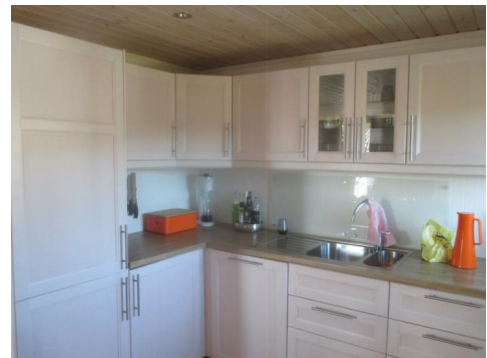
Deler av innredningen.

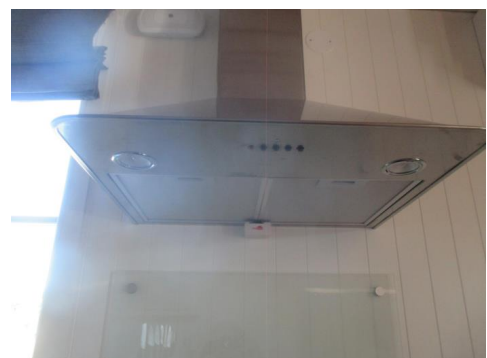
Ventilator.

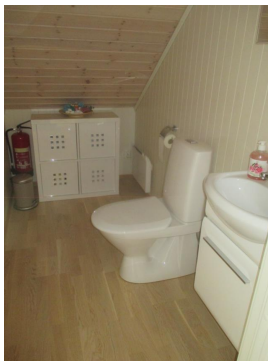
Deler av toalettrommet.

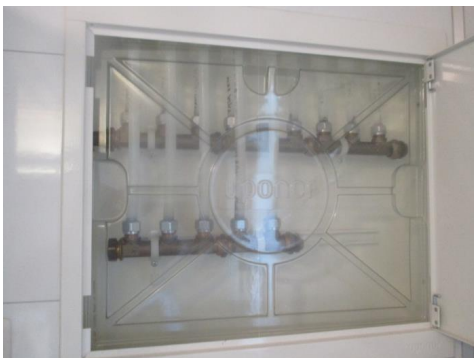
Fordelerskapet.

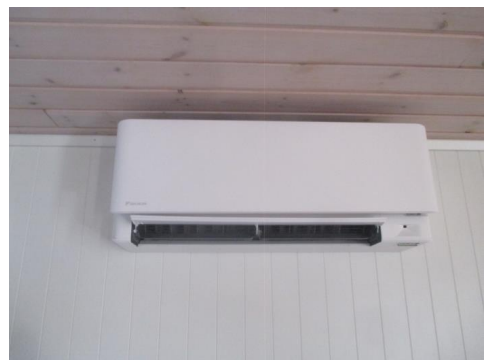
Varmepumpe i stue.

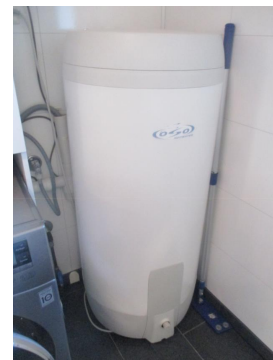
Bederer er plassert på bad/vaskerom.

- Det bør etableres tilfredsstillende el-tilkobling etter gjeldende forskrift.

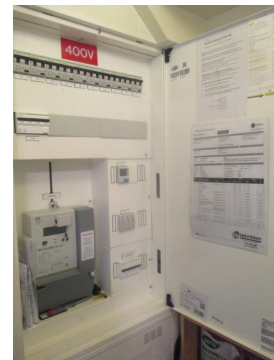
Sikringsskapet er plassert på kott under trapp.

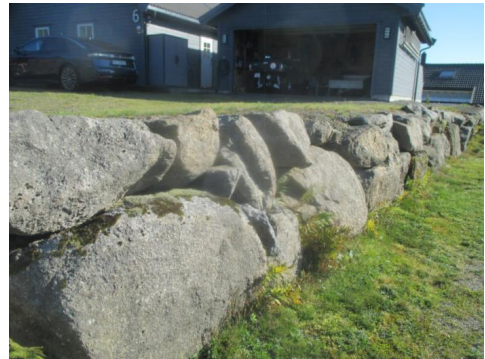
Maskinstablet forstøtningsmur.

- Rekkverk/annen sikring på forstøtningsmur må settes opp/utbedres.

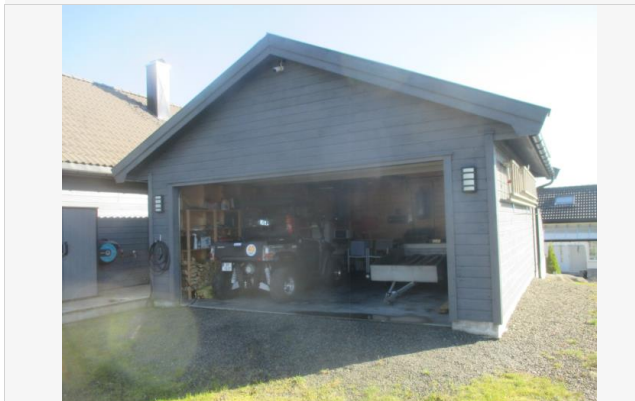
- Fundamentert ved hjelp av en støpt ringmur.
- Støpt dekke med bra fall.
- Ferdigproduserte takstoler med tykk huntonett som undertak.
- Vegger er ikke vindtettet utvendig.
- Dør og port er funnet i orden.
- Fasader er blitt normalt godt vedlikeholdt.
- Takteking med tilhørende deler har kun normal slitasje.
- Ellers må vanlig normalt vedlikehold beregnes på denne bygningen.

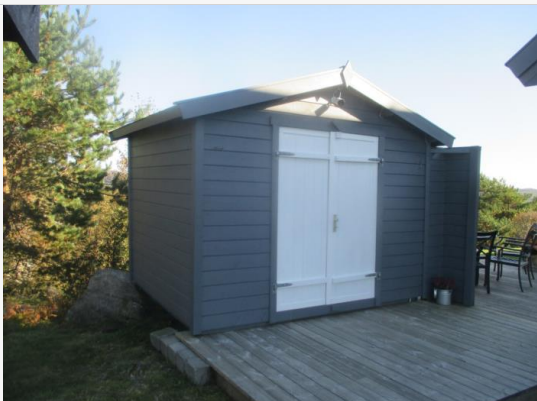
- Noe enkel fundamentering.
- Tynne vegger av maskinlaftet bord.
- Enkel dør og vindu.
- Enkel takkonstruksjon som ikke tåler større snøbelastning.
- Taktekking av papp.
- Anbefaler at det blir montert noen enkle mindre takrenner for å unngå ekstra fuktbelastning på fasader.
- Ellers må vanlig normalt vedlikehold beregnes på denne bygningen.
