# Stokkavig 38

## 4102 IDSE

### Tilstandsrapport

### Eierskifte

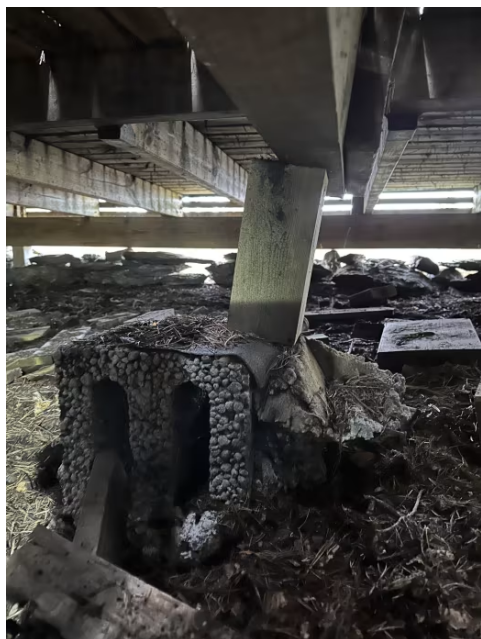
Det registreres skjevheter i søyler / pilarer.

| Det registreres skjevheter i søyler / pilarer. | |

Det anbefales å rette opp søyler / pilarer.

| Det anbefales å rette opp søyler / pilarer. | |

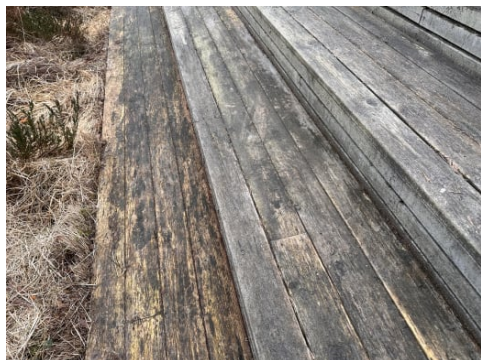
Det registreres stedvis slitte overflater, skjevheter i rekkverk og råteskade på terrassebord, som tilsier behov for tiltak.

Anbefaler å rette opp rekkverk, overflatebehandle slitte flater og bytte råteskadet terrassebord.

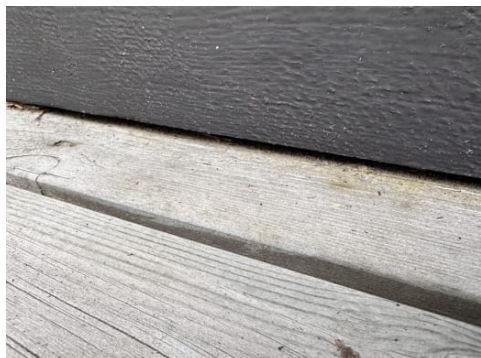
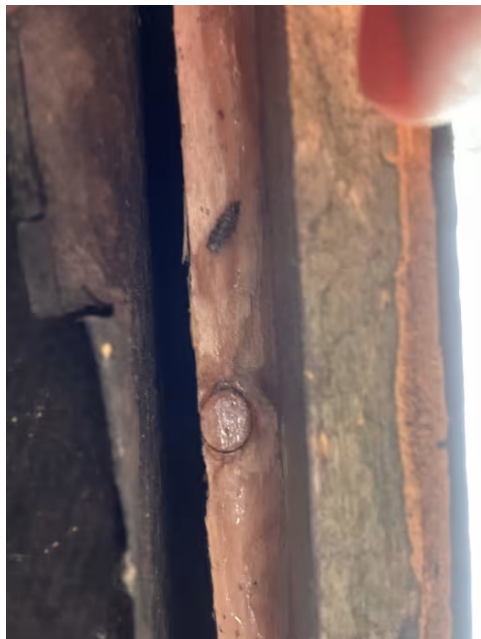
Kledning ligger stedvis for nært terrassebord, det er ikke registrert bruk av musetetting mellom kledning og veggkonstruksjon.

Det anbefales å etablere musetetting bak kledning og kappe kledning som ligger for nært terrassebord for å unngå fremtidig råteskade i kledning.
