Tilstandsrapport

Enebolig

Svenskedalen 13, 1860 TRØGSTAD

Rapportdato: 19.06.2024

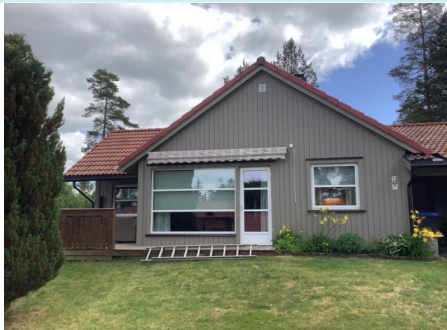
Taktekking

Taktekkingen er av betongtakstein. Taket er besiktiget fra bakkenivå.

- Mer enn halvparten av forventet brukstid er passert på taktekkingen.
- Mer enn halvparten av forventet brukstid er passert på undertak.

- Overvåk tilstanden jevnlig. For å få tilstandsgrad 0 eller 1 må tekkingen skiftes ut, men tidspunktet for når dette er nødvendig er vanskelig å si noe om.

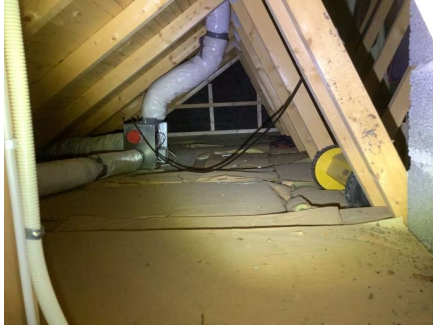
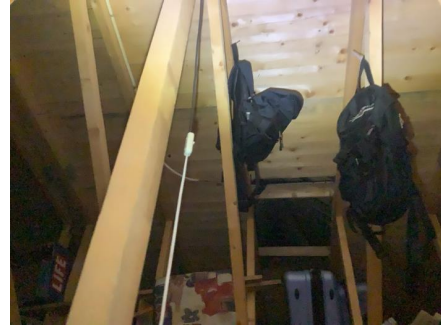
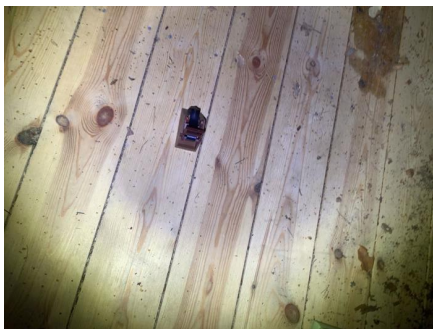
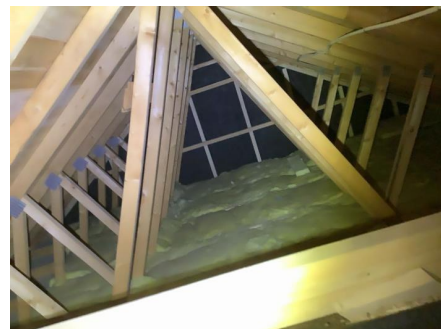
Musefelle på loft.

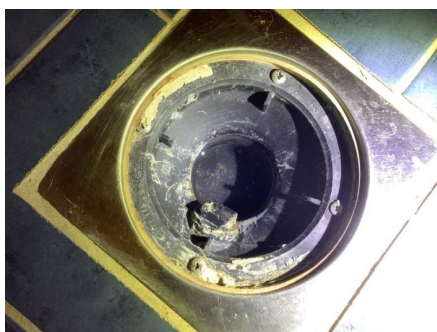
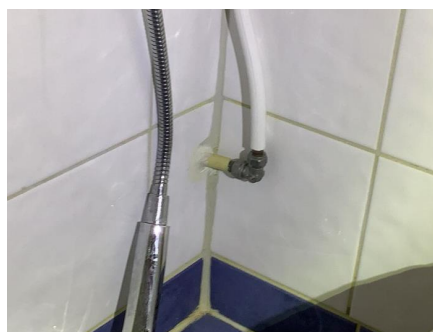
TG 2 Sluk, membran og tettesjikt

Det er plastsluk og ukjent tettesjikt/membran.

- Mer enn halvparten av forventet brukstid er passert på membranløsningen.
- Mer enn halvparten av forventet brukstid er passert på slukløsningen.
- Det er usikkert om rørgjennomføringene er riktig utført.

• Overvåk tilstanden jevnlig. For å få tilstandsgrad 0 eller 1 må tettesjiktet skiftes ut, men tidspunktet for når dette er nødvendig er vanskelig å si noe om. Ved renovering, påse at alle forhold med tettesjiktet, våtsone, sluk, røranlegg mv. dokumenteres.

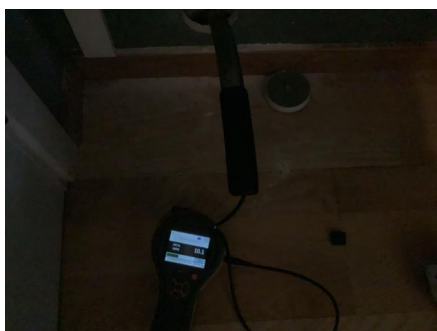
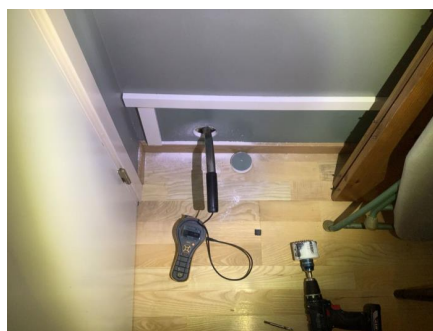
TE 0 Tilliggende konstruksjoner våtrom

Hulltaking er foretatt uten å påvise unormale forhold.

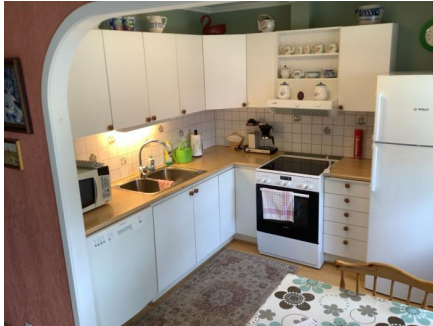
TG 2 Avtrekk

Det er kjøkkenventilator med avtrekk ut. Styrer også avtrekk på badet.

Dårlig avtrekk på kjøkken, bra på badet.

Anlegget bør sjekkes.
