Enebolig  
Langenuvegen 739  
5687 Flatråker

**Boligens tekniske tilstand:**

Dato: 04/07/2025

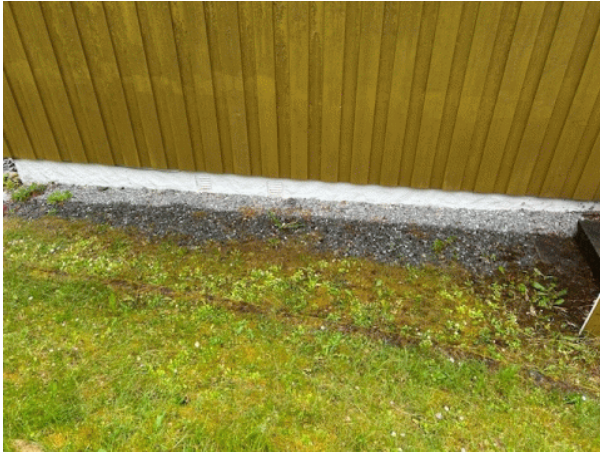
### TG 2 1.1 Byggegrunn, fundamenter, grunnmur, drenering og sikring mot vann og fuktighet

Det er påvist riss, sprekker eller skader på grunnmuren.

Det er påvist skader slik at drenering og annen sikring mot vann og fuktighet er utett.

**Merknader:** Det mangler fuktsikring mot grunnmur.

Overflatevann fra tak ledes ikke i drensør.

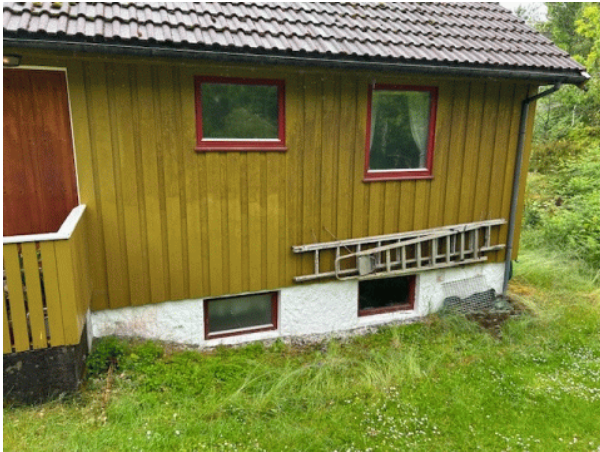
### TG 2 2.1 Yttervegger

Kledningen må rengjøres og behandles.

Det mangler lufting bak liggende kledning.

Det er ikke etablert museband.

| TAKSTMANNENS VURDERING VED TG2: | |
|---|---|
| | TG2 settes da kledningen må vaskes og behandles.<br>Det anbefales også å etablere museband for å forhindre skadedyr. |

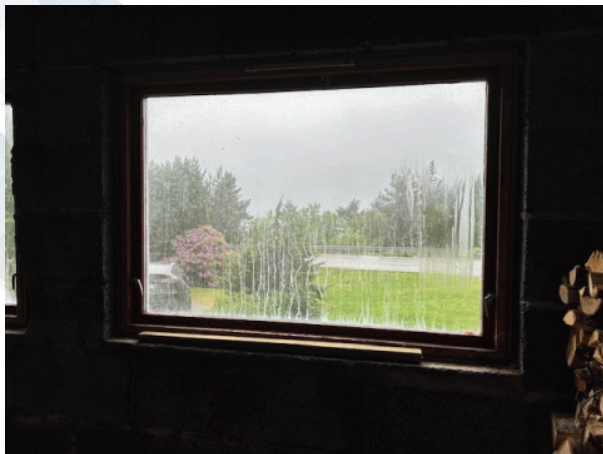
#### TG 3 3.1 Vinduer og ytterdører

Det er påvist punkterte glass.

**Merknader:** 3 vindu i kjeller er punkterte.

Flere vindu kan også være punkterte uten at det er synlig på befaringsdagen.

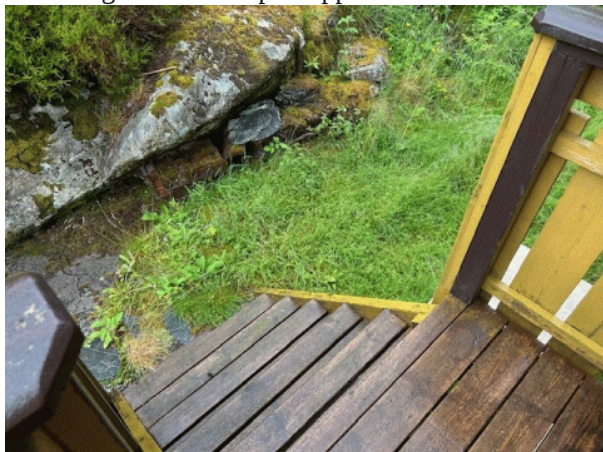
Rekkverkshøyde er 90 cm.

Det mangler rekkverk på trapp.

| TAKSTMANNENS VURDERING VED TG3: | |
|---|---|
| | Rekkverk må settes opp for å lukke avviket. |

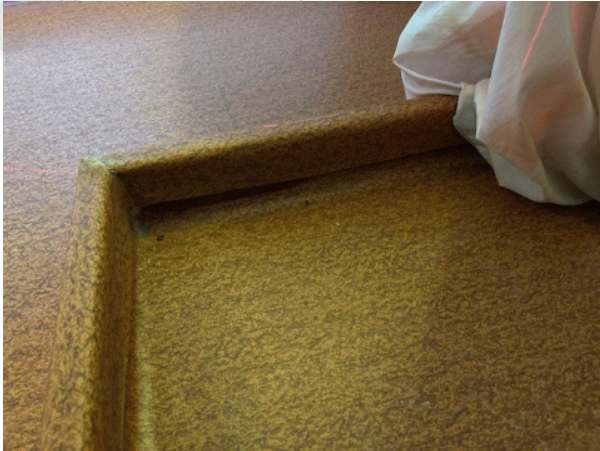
### 7.1 Bad underetasje

Gulvflaten er tekket med eldre våtromsbelegg.  
Fall er kontrollert med laser.  
Det er ikke fall til sluk.

**Merknader:** Sluk er ikke tilgjengelig for eventuelt lekkasjevann grunnet høy kant rundt dusj.  
Belegget har utettheter i og utenfor dusjsone.

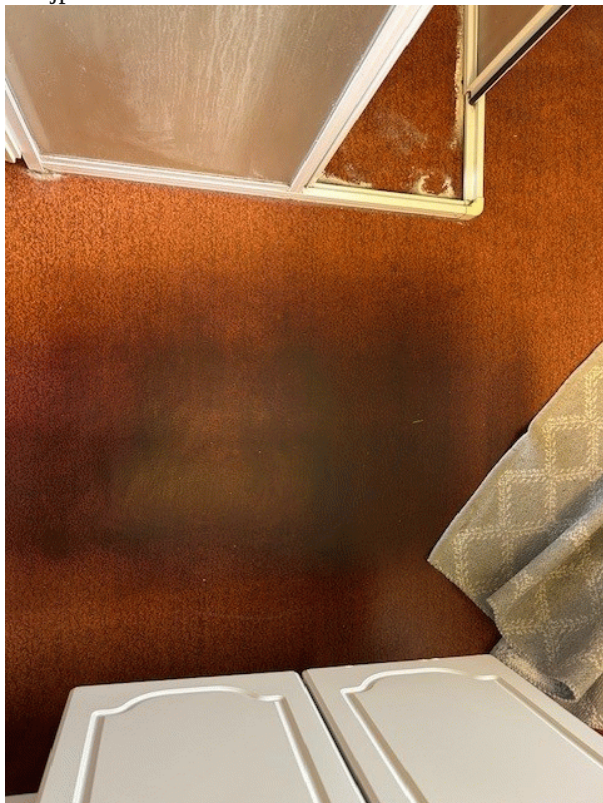
**Merknader:** Belegget er slitt og har svimerker.

Dusjprofil hindrer eventuelt overflatevann i å renne til sluk.

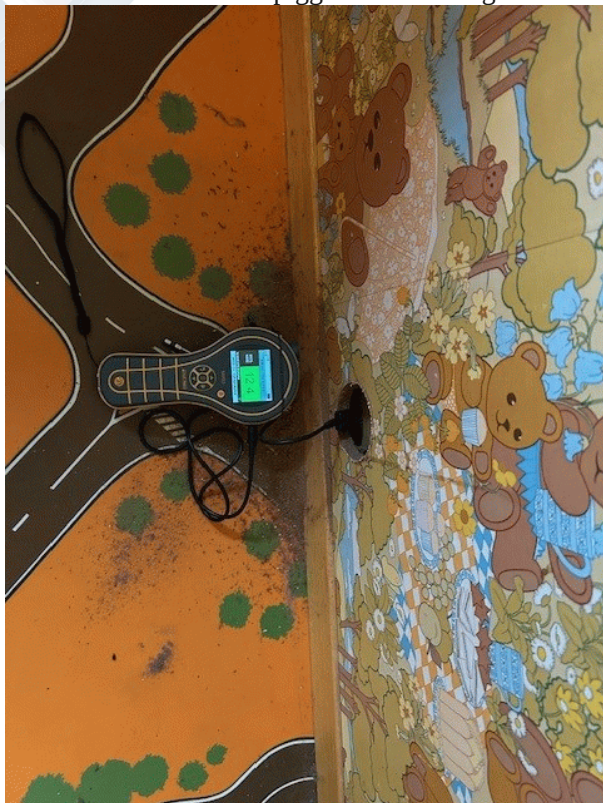
### TG 3 7.2.3 Membran, tettesjiktet og sluk

Det er påvist avvik i forhold til sluk, rørgjennomføringer, mansjetter eller klemring.

Det er påvist tegn på feil utførelse, feil materialvalg, skadelig fukt eller utettheter.

**Merknader:** Det er utettheter i belegg rundt sluk.  
 Utettheter i underkant av baderomsplater i dusj.  
 Hullboring er foretatt i tilstøtende vegg til dusj, i soverom.  
 Fukt er kontrollert med pigger i ramme. Ingen avvik.

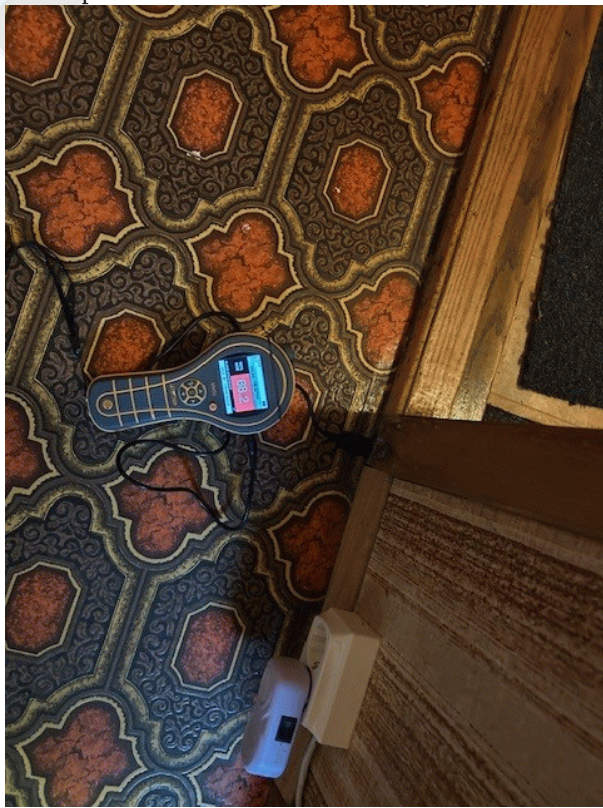
Det er påvist sopp i nedre kant av vegger og dørlister.

Det er påvist fukt.

| TAKSTMANNENS VURDERING VED TG3: | |
|---|---|
| | TG3 settes da det er påvist soppdannelser og fukt på treverk i nedre del av vegger. |
| | Dette tyder på fuktopptak fra grunnen. |

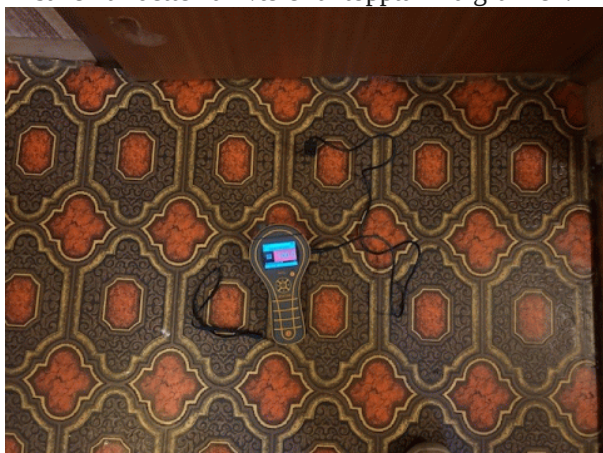
### TG 3 9.1.2 Gulvets overflate

**Merknader:** Der er påvist fukt under belegget flere steder.

Årsaken til dette kan være fuktopptak fra grunnen.

| TAKSTMANNENS VURDERING VED TG3: | |
|---|---|
| | TG3 settes grunnet funn av fuktighet under beleg. |

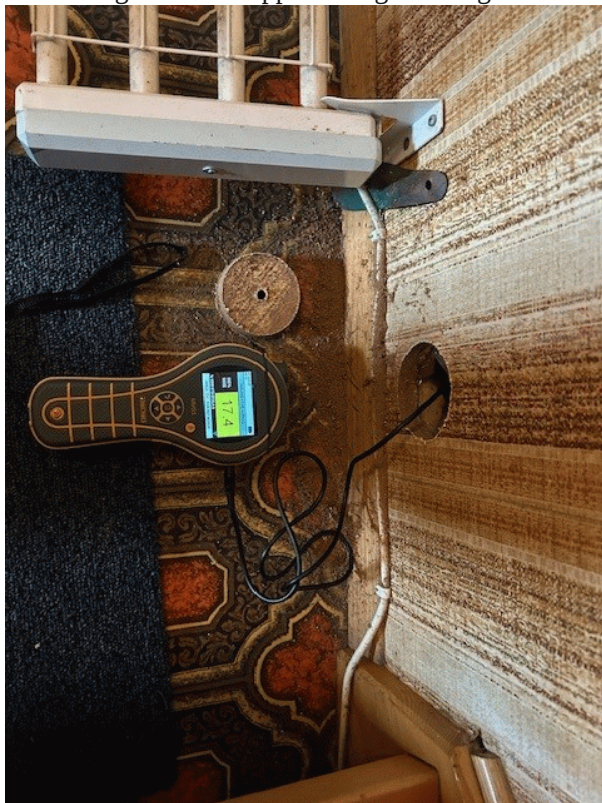
**TG 2** 9.1.3 Fuktmåling og ventilasjon

Moderat utslag av fukt.

**Merknader:** Vegger under bakkenivå er alltid å betegne som en risikokonstruksjon da det ved eventuelt svikt i utvendig fuktsikring vil kunne oppstå? magasinering av fukt.

| TAKSTMANNENS VURDERING VED TG2: | |
|---|---|
| | TG2 settes grunnet moderat utslag av fukt i kontrollert ramme.<br>Anbefaler å holde bygningsdelen under oppsikt og ta jevnlig fuktmålinger. |

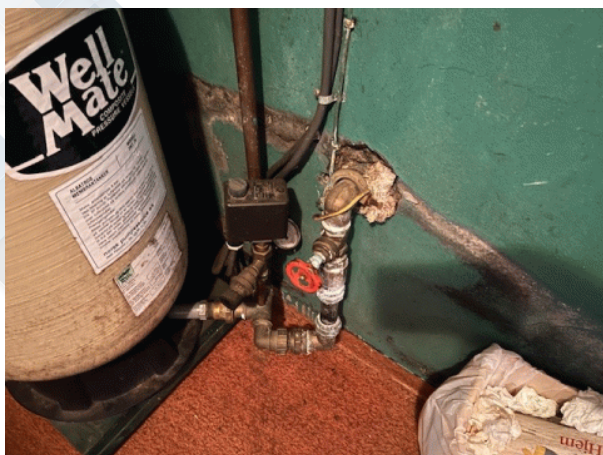
**10. VVS****TG 3** 10.1 WC og innvendige vann- og avløpsrør

Innvendige vann og avløpsrør er fra 1979

**Merknader:** VVS vurderes på bakgrunn av alder og visuelle observasjoner, da videre vurdering krever spesialkompetanse.

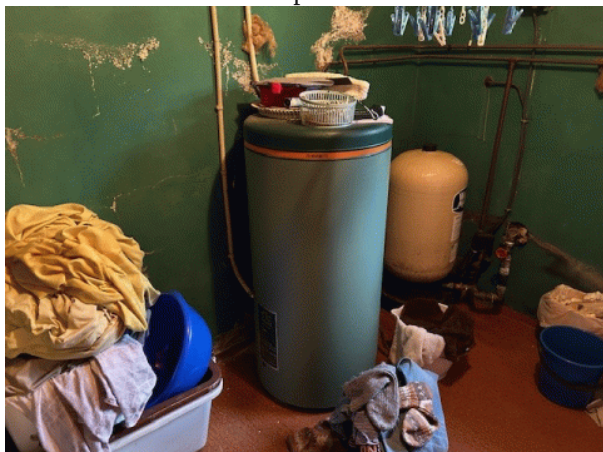
### TG 3 10.2 Varmtvannsbereder

Varmtvannsbereder er fra 1979

Bereederen er ikke lekkasjesikret.

**Merknader:** Varmtvannsbereder har en forventet levetid på 15-30 år.

Med en anbefalt brukstid på 20 år.
