Tilstandsrapport

Enebolig

Stokkbakkan 2 , 7335 JERPSTAD

Befaringsdato: 12.03.2026

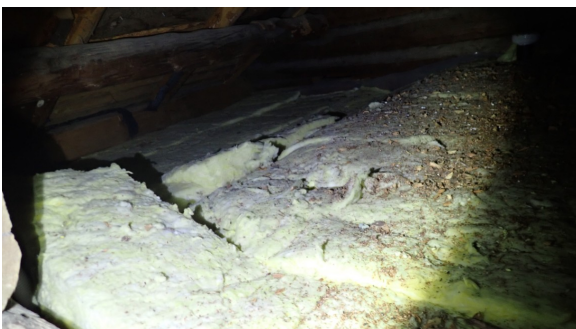
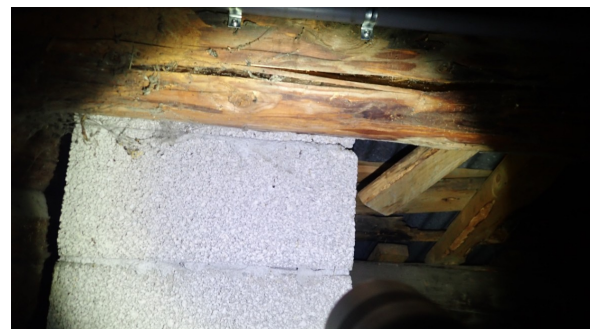
TE 2 Takkonstruksjon/Loft

- Det er påvist fuktskjolder/skader i takkonstruksjonen.
- Det er registrert symptom på fuktskader i konstruksjonen.

Det registreres stedvis muselort på kaldloft.

Det anbefales kontroll av takkonstruksjon ved utskifting av takteking og undertak.

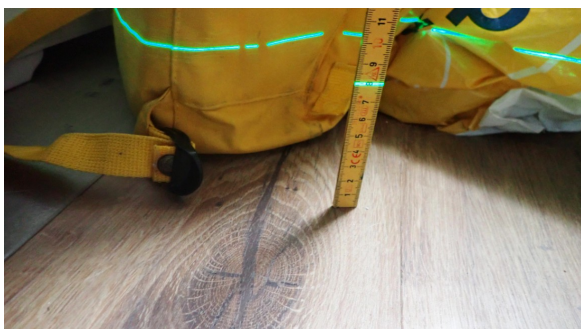
TG 3 Etasjeskille/gulv mot grunn

- Målt høydeforskjell på over 30 mm gjennom hele rommet. Tilstandsgrad 3 gis med bakgrunn i standardens krav til godkjente måleavvik.

Nullpunkt på laser er på 4cm.

- For å få tilstandsgrad 0 eller 1 må høydeforskjeller rettes opp. Det vil imidlertid sjelden være økonomisk rasjonelt som et enkeltstående tiltak i en bolig som dette. Dersom boligen en gang skal renoveres, kan man vurdere slike tiltak.

Kostnadsestimat: Under 20 000

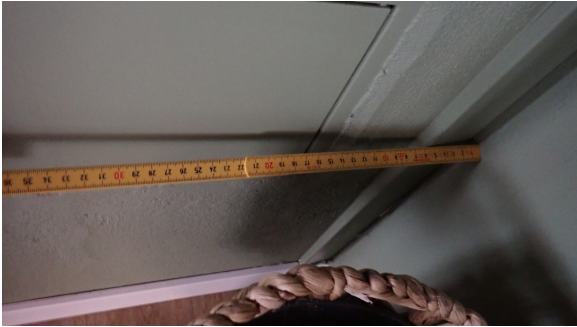
TG 3 Pipe og ildsted

- Det er påvist brennbart materiale nærmere enn 300 mm fra sotluke/feieluke.

- Det må foretas tiltak for å lukke avviket.

Kostnadsestimat: Under 20 000

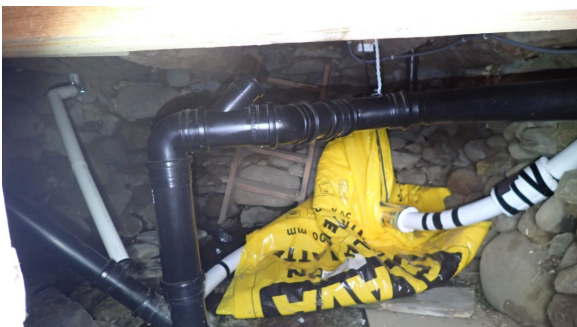
TG.2 Kryp Kjeller

- Det er ikke adgang til deler av krypkjelleren. Krypkjeller er kun vurdert i tilgjengelige deler. Krypkjeller regnes for å være en risikokonstruksjon som er utsatt for fukt- og råteskader i bunnsvill, trebjelkelaget og andre tilstøtende konstruksjoner, på grunn av fuktighet fra grunnen og kondensering ved temperaturforskjeller. Selv om det ikke er avdekket tegn på skader, betyr ikke dette nødvendigvis at det ikke foreligger skader i eller i forbindelse med krypkjelleren.
- Det er ikke tilfredsstillende ventilering av krypkjeller.
- Det er stedvis påvist fuktnivå som tilsier at konstruksjonen kan ha fuktskader.
- Det er manglende fuktsperre på bakken.

- Fuktsperre på bakken bør etableres.
- Bedre ventilering må etableres.
- Vær oppmerksom på denne risikoen, overvåk tilstanden og undersøk dette nærmere, helst med hjelp av en fagkyndig.

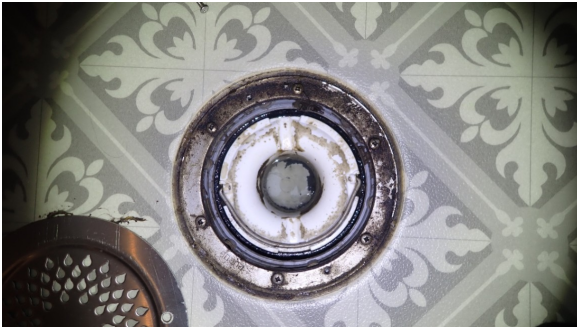
Det er plastsluk og synlig vinylbelegg som tettesjikt.

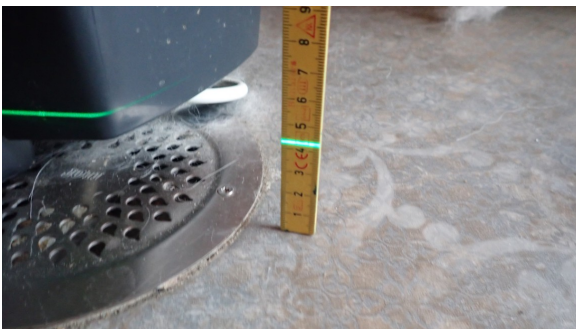
Det er plastsluk og synlig vinylbelegg som tettesjikt.
