# Tilstandsrapport

Enebolig

Friggveien 20, 1920 SØRUMSAND

Befaringsdato: 03.07.2025

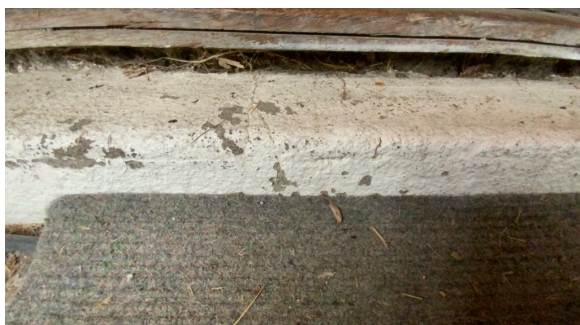
## TG 2 Veggkonstruksjon

- Det bør foretas tiltak for å bedre lufting av kledningen.
- Lokal utbedring må utføres.

Det må regnes med noe stedvis utskifting av panel på vegger der det er slitte bord med sprekker på værharde vegger. Skadet panel og vindskier må skiftes for at fasaden skal ha en tiltenkt klimabeskyttelse for yttervegger og unngå fukt og vindbelastning. Det er kun tatt stikkprøver og spesifikt forbehold om at det kan finnes mer skade bak og rundt området enn beskrevet i rapporten. Det gjøres oppmerksom på at lufttetthet og isolasjonsevnen ikke er opp mot dagens krav. Dårlig lufting av kledningen kan føre til lavere levetid og kondensskader på panel og underliggende lekting kan skades over tid.

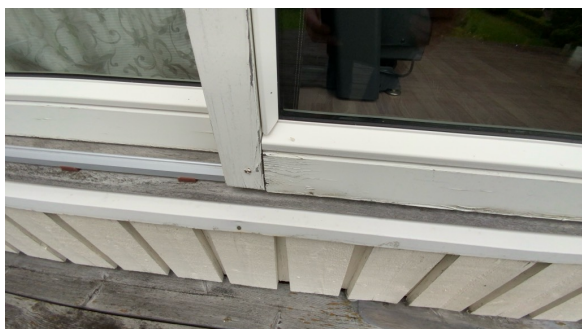
- Karmene i dører er værslitte utvendig og det er sprekker i trevirket.

- Det må foretas lokal utbedring.

Male og sparkle dør. Det er ingen konsekvens for funksjon.

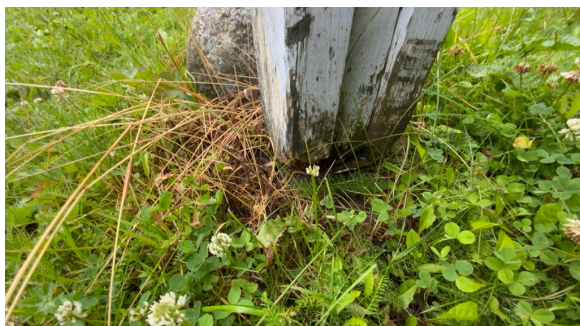
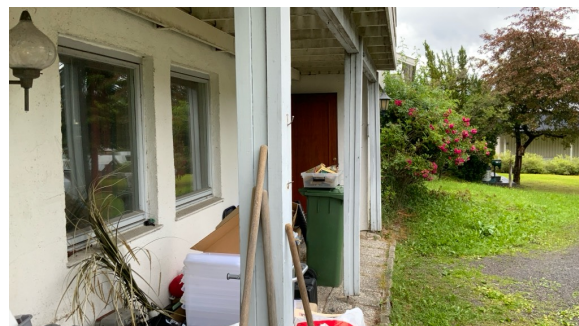
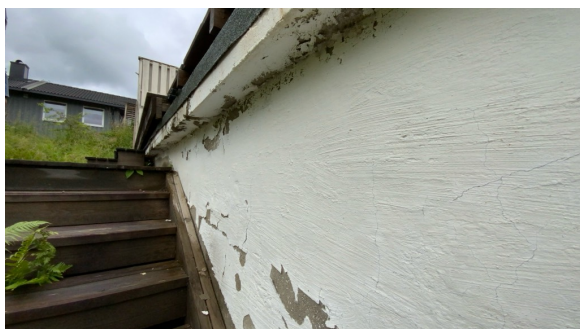
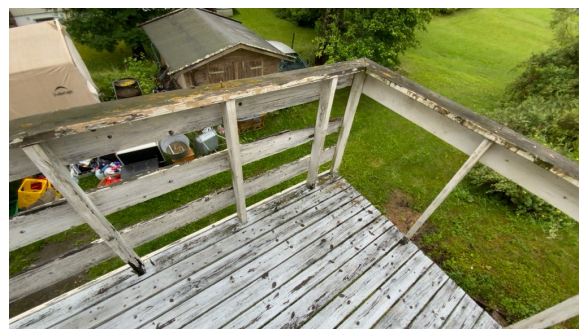
Det er synlig råte, manglende rekkverk, skader og rust i betong og armeringsjern for støpt tak over garasje, Skjeve tresøyler.

- Råteskadet trekledning må skiftes ut.
- Rekkverkshøyde må endres for å tilfredsstille krav på byggemeldingstidspunktet.
- Konstruksjonene må sikres mot råte, sopp og skadedyr.
- Ny tekking må legges.

Balkongdel med råteskadet rekkverk og skjeve søyler må skiftes og rettes opp for at balkongen skal ha tiltenkt funksjon. Det må gjøres utbedringer av betongtak over garasjen der det er synlig rusten armering og det må gjøres nærmere undersøkelser runf dt taktekking på terrassen som ligger over garasjen, da det er synlige fuktmerker inne i garasjen. .

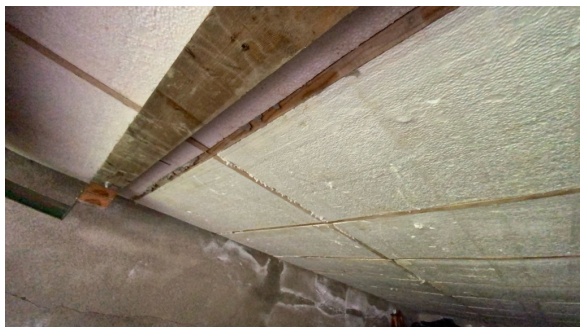
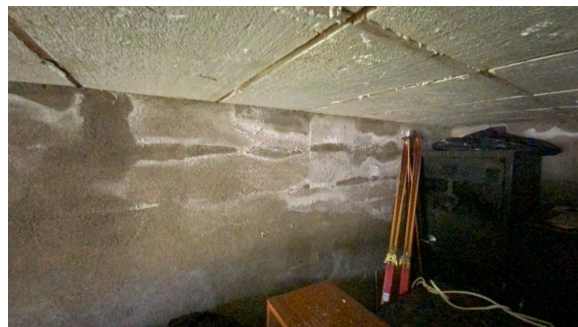
## TG 3 Andre utvendige forhold

Det er etablert styropor i tak inne i garasjen.

Styropor er ikke pusset. Noe fukt inne i vegg .

Styropor må pusses for å tilfredsstille brannkrav. Membran på takterrassen må undersøkes nærmere og utvendig drenplater på yttervegger, da det er synlig fukt inne i garasjen

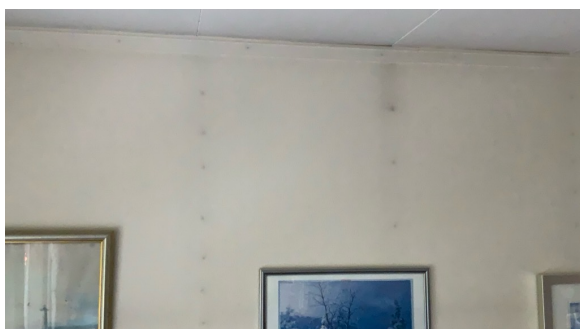
### TG 2 Overflater

- Overflater må utbedres eller skiftes.

Overflater som har skader må skiftes ut eller renoveres. Heksesot/støvkondens kan komme av kondens fra spiker i vegg ved større temperaturforskjeller inne i vegg og på overflate. Dett kan være at det er kuldebroer inne i vegg og innvendig dårlig ventilering. Nærmere undersøkelser ved renovering av dette anbefales.

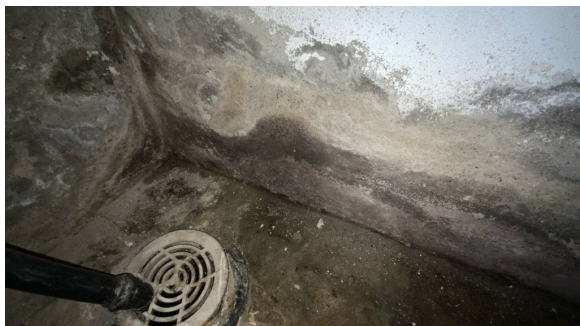
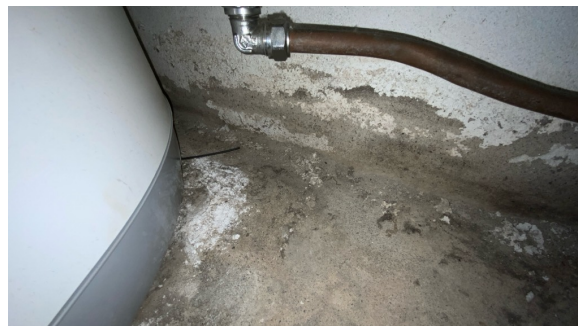
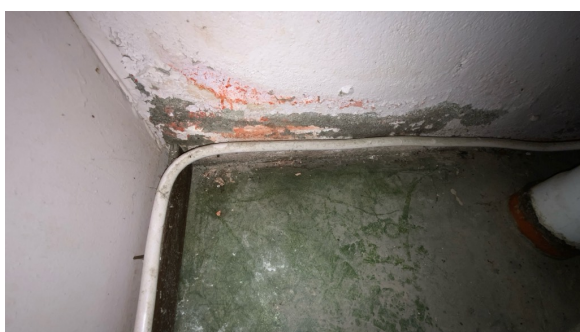
## TG 3 Rom Under Terreng

Innredet underetasje. Gulvet er av betong og er av furu. Veggene har betong/mur, plater og panel. Hulltaking er foretatt og det er påvist avvik i konstruksjonen. Hulltaking er foretatt ved/i Kjellerstue. Fuktkvotemåling (vekt%) i konstruksjonen ble målt til 16 som tilsier en Rf på ca 77%. Det er målt RF på 82% i oppforet tregulv.

- Det er gjennom hulltaking påvist høyt fuktnivå inne i trekonstruksjonen i hulltakingen, men ikke påvist fuktskader i dette området. Høy luftfuktighet kan over tid føre til muggvekst eller sverting av materialer. Samtidig kan materialer og konstruksjoner bli ødelagt.
- Det er påvist indikasjoner på noe fuktgjennomtrenging inn i kjellermur.

Det ble målt fuktverdier inne i utført vegg og oppforet tregulv i kjellerstue som tilsier at det kan utvikle seg sopp og råteskader. Oppforet tregulv bør fjernes slik at det ikke kan forekomme skjulte fuktskader i gulv.

Årsak til skade i konstruksjon kan være funksjonsviktende drenering. Etablering av ny drenering vil ikke automatisk gjøre at fukt forsvinner. Det er her flere forhold enn dårlig drenering som kan spille inn. Nærmere undersøkelser ved en renovering anbefales.

- Det påviste fuktnivå gir grunn til å overvåke konstruksjonen jevnlig for å se utvikling over tid, og eventuelt foreta tiltak for å unngå fuktskader.

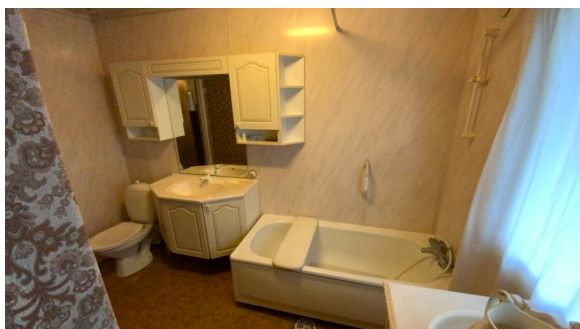
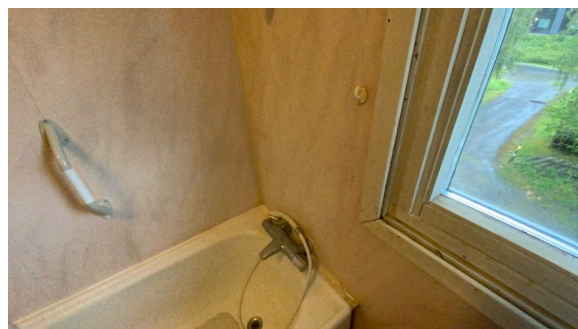
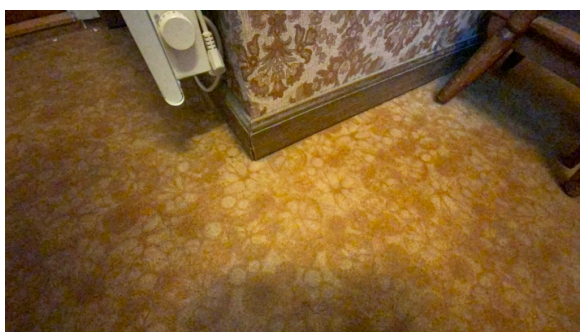
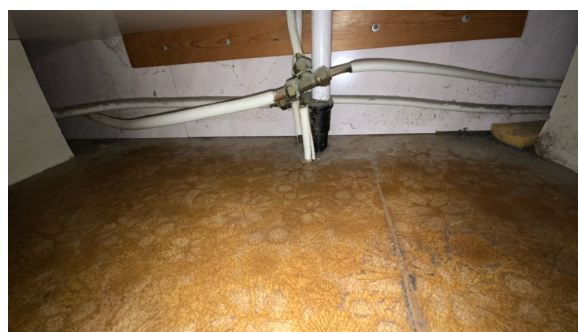
- Manglende oppgradering av våtrommet medfører høy risiko for at konstruksjonene ikke vil tåle vanlig bruk av vann eller lekkasjer. Dette kan føre til fuktskader på tilstøtende konstruksjoner.

Med tanke på badets alder må badet renoveres, da det ikke er tilfredsstillende membran på denne typen konstruksjon og ved større fuktbelastning kan det oppstå fuktskader og lekkasje i konstruksjonen.

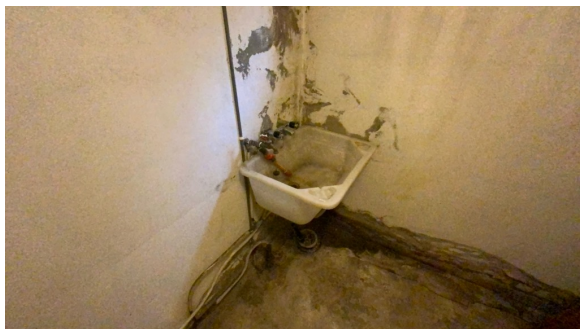
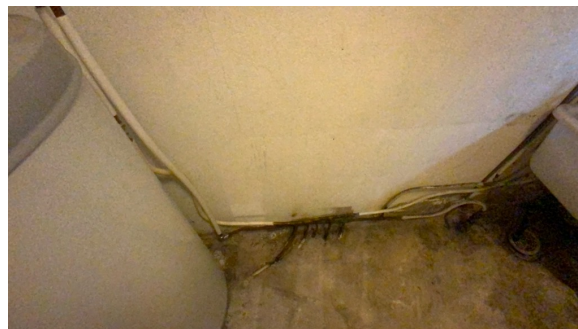
- Den valgte konstruksjonsutforming gir økt fare for skader.

Det er synlig fukt på vegger og det er ikke etablert membran. Tg er gitt med tanke på dagens forskrift og krav til vurdering for våtrom. Rommet må renoveres ut fra dagens krav for å lukke avviket.

- Det må foretas tiltak for å lukke avviket.

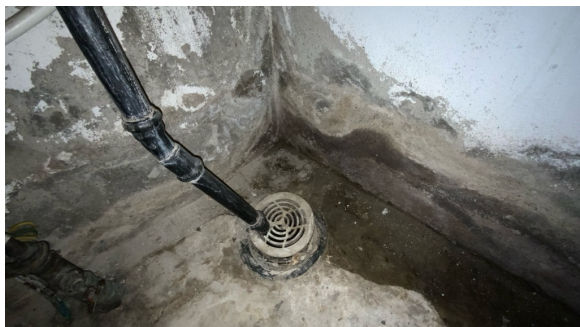
### TG 2 Tilliggende konstruksjoner våtrom

- Det er registrert symptom på fuktskader.

- Dersom tiltaket ikke utføres er det fare for ytterligere skadeutvikling.

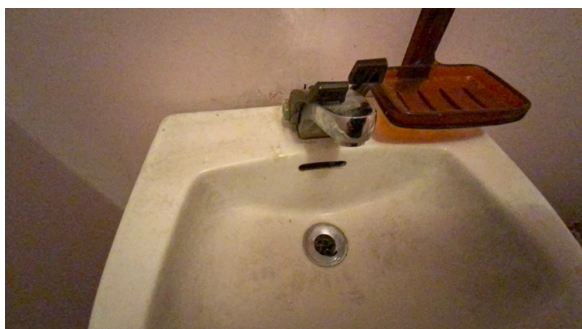
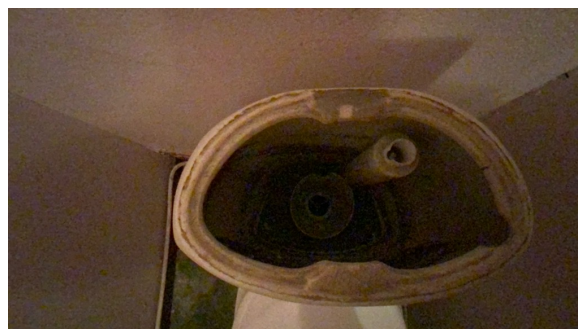
- Det er påvist skade som følge av angrep av fukt/råte.
- Det er påvist riss/sprekker/skader på toalett.
- Toalettrom har kun naturlig avtrekk fra rommet, NS 3600 krever mekanisk avtrekk for å kunne gi TG 0/1.
- Det er avvik:

Alt av sanitærutstyr må skiftes samt servantkran. Fukt må fjernes. Se øvrig rom under terreng og drenering for videre vurdering.

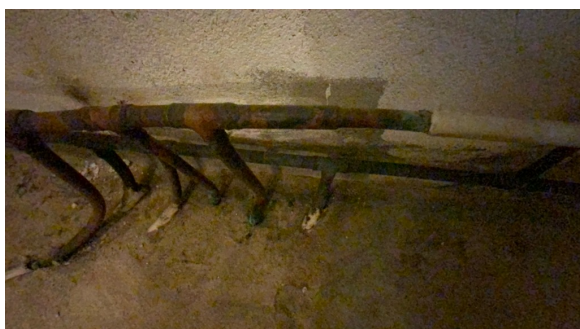
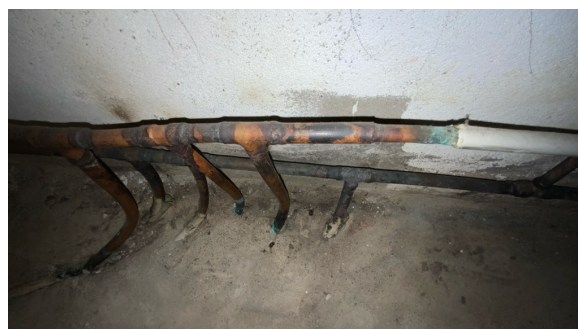
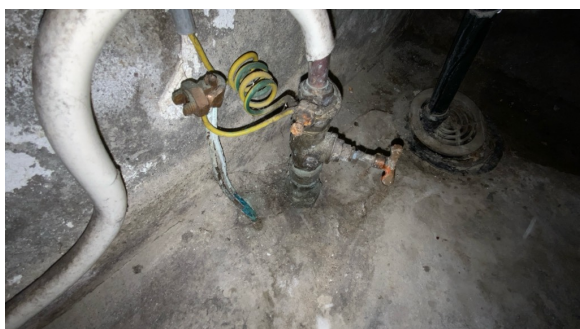
### TG 3 Vannledninger

Stoppekran må skiftes da denne ikke kan lukkes ved en lekkasje. Noe irr på rør er synlig samt noe dårlig klamring av rørene.

Vannlekkasjer på eldre rør er vanlig spesielt rundt koblinger. Rørøpplagg i kobber og virket tilfredsstillende på befaringsdagen. Mesteparten av anlegget ser ut til å være fra byggeår. Stoppekran må byttes med tanke på denne er hovedkranen for å stoppe vann ved en lekkasje. Denne bør også merkes. Det anbefales en gjennomgang av fagmann for ytterligere vurdering av røranlegget.

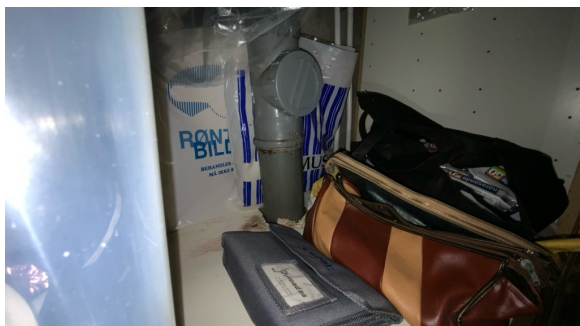
## TG 2 Avløpsrør

Det er avløpsrør av plast.

- Eldre avløpsrør har blant annet større sannsynlighet for lekkasjer, noe som kan føre til omfattende og kostbare vannskader i boliger.
- I forbindelse med oppgradering av våtrom vil det være naturlig med utskiftning av rør.

Konsekvens for gamle avløpsrør av denne typen er at de kan tettes og føre til tilbakeslag inne i boligen. Det anbefales en gjennomgang av fagmann for ytterligere vurdering av røranlegget.

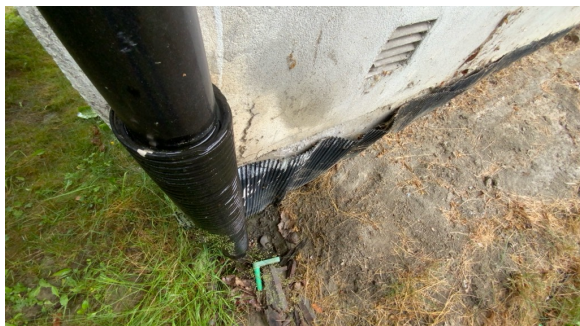
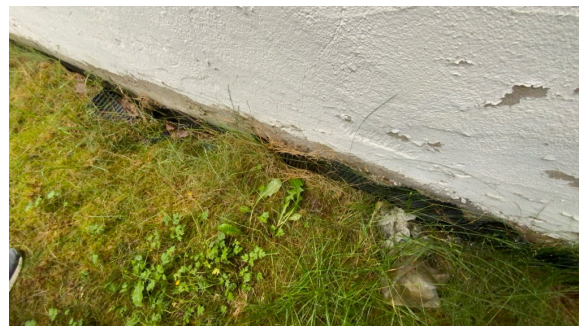
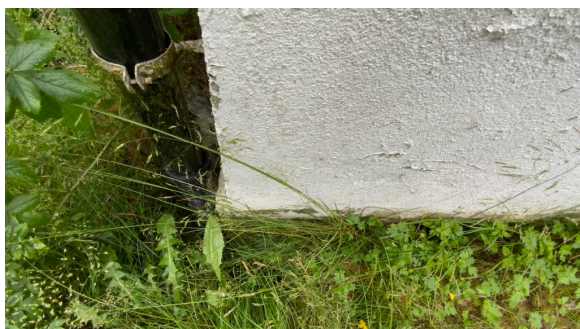
### Fuktsikring og drenering

Det er synlig grunnmursplast på utvendig grunnmur. Det er synlig fukt på innvendig mur i underetasjen

Det er eldre utvendig fuktsikring. Dette kan over tid føre tilgrodd drengsmasse kombinert med kapillært oppsug. Dreneringsrør er kan være sprekt eller tett med tanke på alder. Re-drenering må regnes med for at yttervegger skal være tilfredsstillende tørre. Nedløp går ned i drenering og det er synlig vann helt i toppen av røret. Dette tyder på at det er tett ett sted nede under bakkenivå.

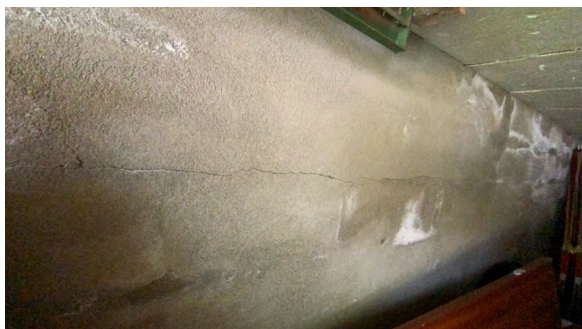
### Grunnmur og fundamenter

- Det er registrert horisontalriss som er symptom på jordtrykk.

Det er synlig sprekker inne i garasjen på 1 yttervegg. Noe avflassing av maling.

- Lokal utbedring må utføres.

Sprekker i garasjen må undersøkes nærmere om denne er stabil eller under utvikling. Tiltak kan være å pusse over sprekk og se om denne er stabil eller sprekker opp. Ved videre oppsprekking anbefales videre undersøkelser.
