Friggveien 20, 1920 SØRUMSAND

**Enebolig m/solrik uteplass og frodig hage grensende mot friareal. Integrert garasje, 4 soverom, 2 stuer og 2 ildsteder.**

**Salgsobjekt:** Enebolig  
**Eierform:** Eiet  
**Byggeår:** 1978  
**BRA-i/BRA Total** 156/182 kvm  
**Tomtstr.:** 947.3 m<sup>2</sup>  
**Soverom:** 3  
**Gnr./bnr.** Gnr. 241, bnr. 453

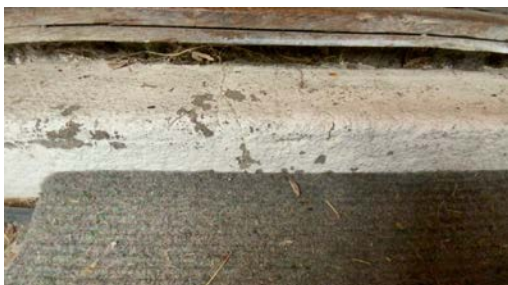
- Det er ikke tilfredsstillende bortledning av vann fra taknedløp ved grunnmur.
- Det er påvist avvik i beslagløsninger.

- Det bør lages system for bortledning av vann fra taknedløp ved grunnmur.

Etablere sålebeslag under ytterdør. Det må regnes med stedvis utskiftninger med tanke på alder for å unngå unødig fuktbelastning på ytre veggkonstruksjoner og fukt fra grunn.

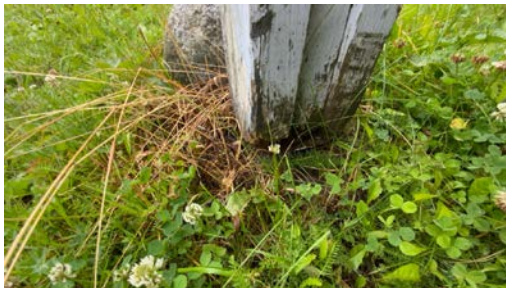
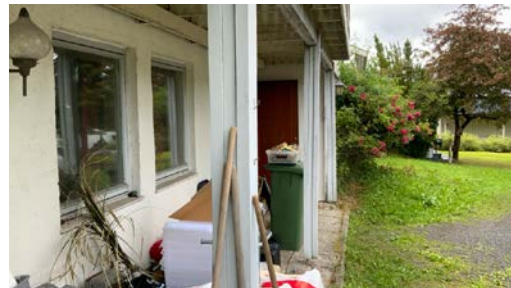
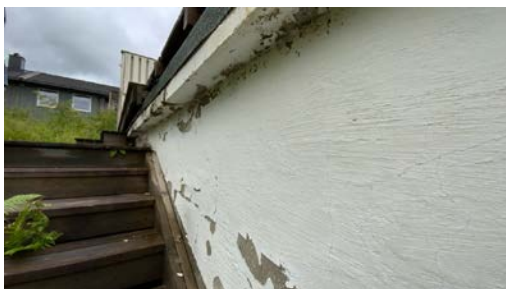
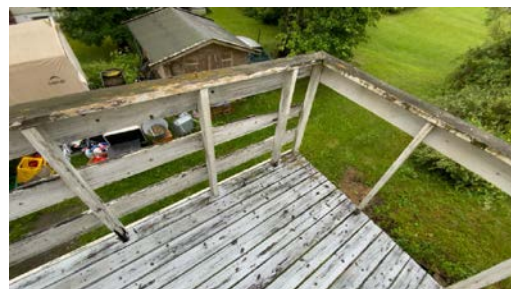
Det er synlig råte, manglende rekkverk, skader og rust i betong og armeringsjern for støpt tak over garasje, Skjeve tresøyler.

- Råteskadet trekledning må skiftes ut.
- Rekkverkshøyde må endres for å tilfredsstille krav på byggemeldingstidspunktet.
- Konstruksjonene må sikres mot råte, sopp og skadedyr.
- Ny tekking må legges.

Balkongdel med råteskadet rekkverk og skjeve søyler må skiftes og rettes opp for at balkongen skal ha tiltenkt funksjon. Det må gjøres utbedringer av betongtak over garasjen der det er synlig rusten armering og det må gjøres nærmere undersøkelser runf dt taktekking på terrassen som ligger over garasjen, da det er synlige fuktmerker inne i garasjen. .

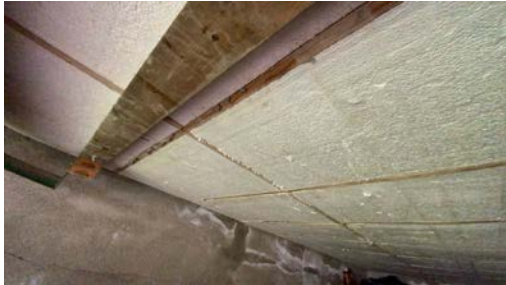
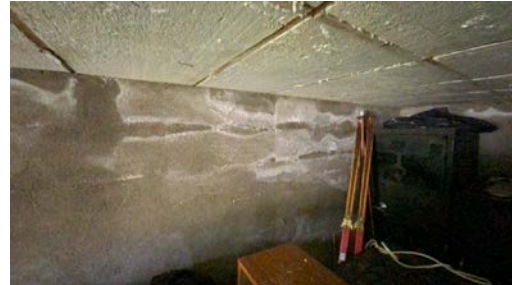
## **TG 3** Andre utvendige forhold

Det er etablert styropor i tak inne i garasjen.

Styropor er ikke pusset. Noe fukt inne i vegg .

Styropor må pusses for å tilfredsstille brannkrav. Membran på takterrassen må undersøkes nærmere og utvendig drenplater på yttervegger, da det er synlig fukt inne i garasjen

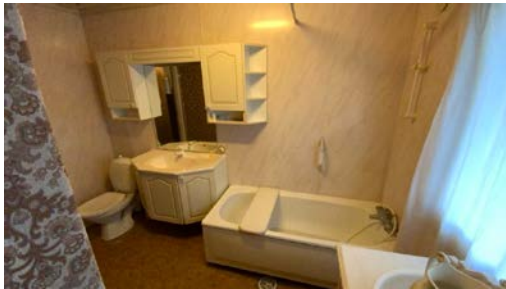
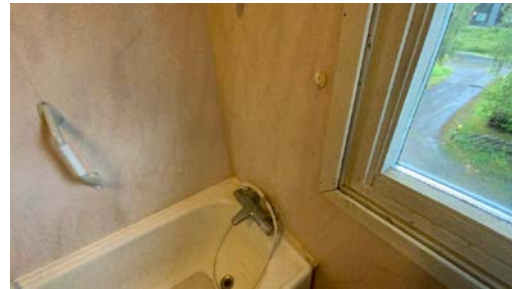
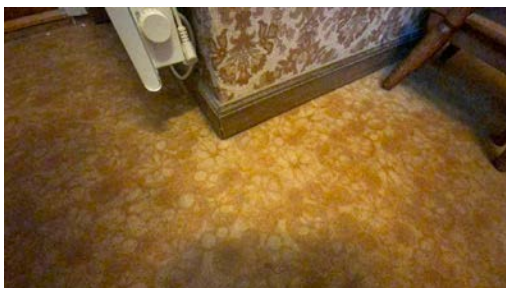
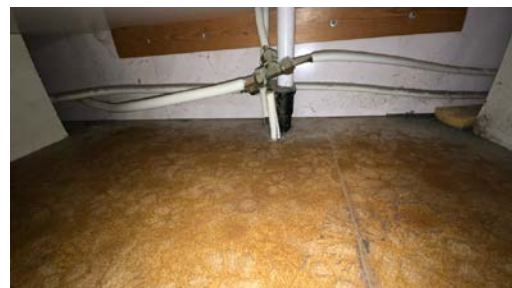
- Manglende oppgradering av våtrommet medfører høy risiko for at konstruksjonene ikke vil tåle vanlig bruk av vann eller lekkasjer. Dette kan føre til fuktskader på tilstøtende konstruksjoner.

Med tanke på badets alder må badet renoveres, da det ikke er tilfredsstillende membran på denne typen konstruksjon og ved større fuktbelastning kan det oppstå fuktskader og lekkasje i konstruksjonen.

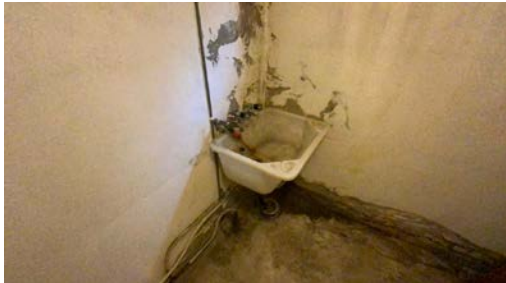
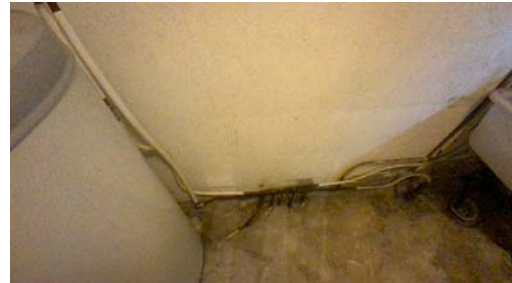
Det er synlig fukt på vegger og det er ikke etablert membran. Tg er gitt med tanke på dagens forskrift og krav til vurdering for våtrom. Rommet må renoveres ut fra dagens krav for å lukke avviket.

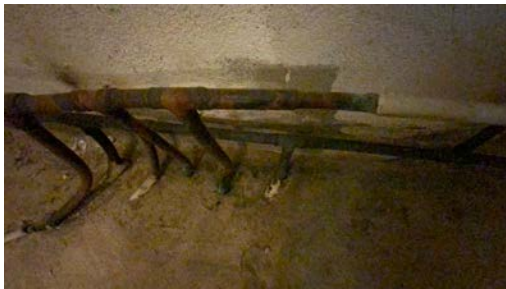
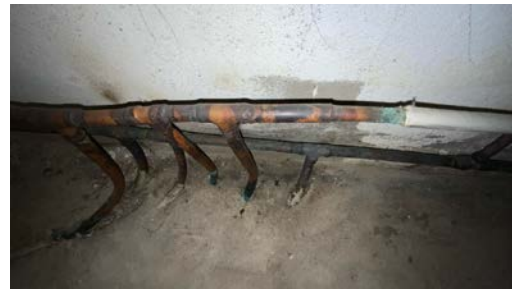
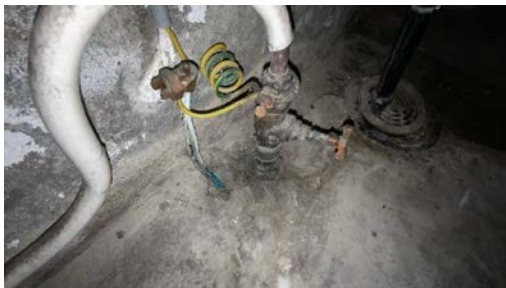
### TG 3 Vannledninger

Vannlekkasjer på eldre rør er vanlig spesielt rundt koblinger. Røropplegg i kobber og virket tilfredsstillende på befaringsdagen. Mesteparten av anlegget ser ut til å være fra byggeår. Stoppekran må byttes med tanke på denne er hovedkranen for å stoppe vann ved en lekkasje. Denne bør også merkes. Det anbefales en gjennomgang av fagmann for ytterligere vurdering av røranlegget.

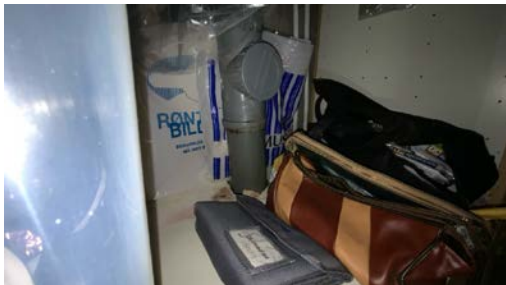
## TG 2 Avløpsrør

Det er avløpsrør av plast.

- Eldre avløpsrør har blant annet større sannsynlighet for lekkasjer, noe som kan føre til omfattende og kostbare vannskader i boliger.
- I forbindelse med oppgradering av våtrom vil det være naturlig med utskiftning av rør.

Konsekvens for gamle avløpsrør av denne typen er at de kan tettes og føre til tilbakeslag inne i boligen. Det anbefales en gjennomgang av fagmann for ytterligere vurdering av røranlegget.

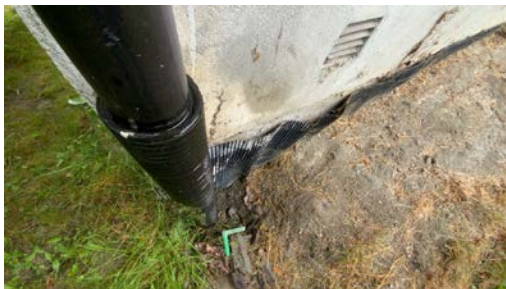
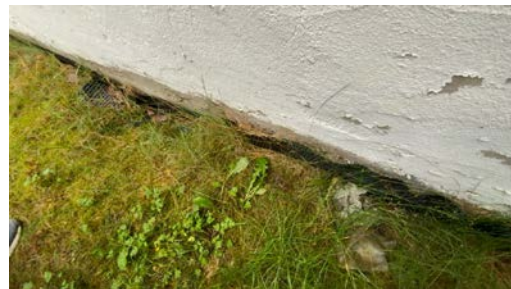
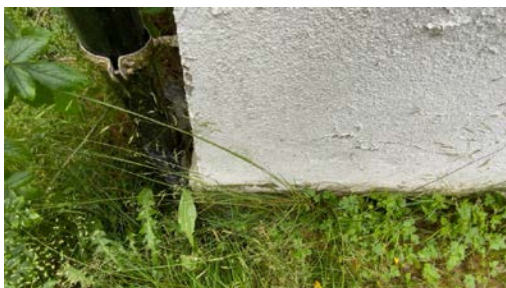
Det er eldre utvendig fuktsikring. Dette kan over tid føre tilgrodd drengmasse kombinert med kapillært oppsug. Dreneringsrør er kan være sprekt eller tett med tanke på alder. Re-drenering må regnes med for at yttervegger skal være tilfredsstillende tørre. Nedløp går ned i drenering og det er synlig vann helt i toppen av røret. Dette tyder på at det er tett ett sted nede under bakkenivå.

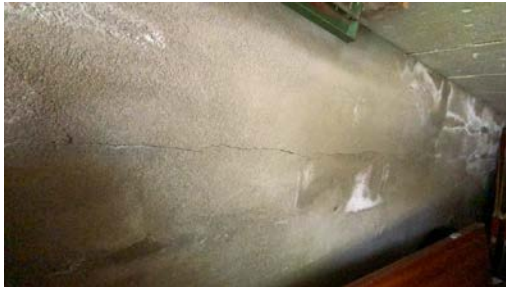
### Grunnmur og fundamenter

Bygningen har grunnmur i lettklinkerblokker. Det er såleblokk under grunnmur av blokker. Støpt dekke mot grunnforhold.

- Lokal utbedring må utføres.

Sprekker i garasjen må undersøkes nærmere om denne er stabil eller under utvikling. Tiltak kan være å pusse over sprekk og se om denne er stabil eller sprekker opp. Ved videre oppsprekking anbefales videre undersøkelser.
