# Tilstandsrapport

Enebolig

Merdø 92, 4818 FÆRVIK

Befaringsdato: 06.05.2025

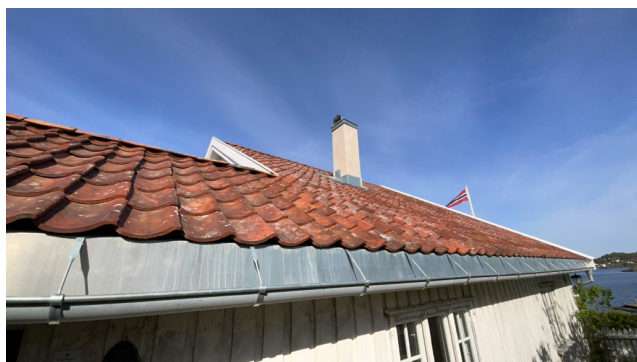
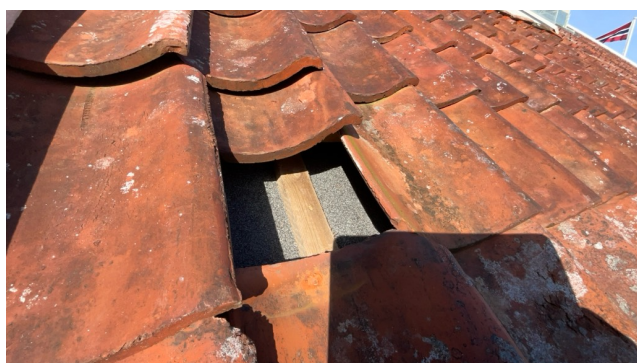
Taket er nylig renovert.

Siden taket (takkonstruksjon, taktekking og skorstein) kun er observert fra bakkenivå, er vurderingen begrenset av dette. Det er ikke sikkerhetsmessig forsvarlig å bevege seg ut på taket eller observere fra stige. Selv om det ikke er avdekket skader under befaringen, betyr ikke dette at det ikke foreligger skader som en besiktigelse på taket kan avdekke. Vær oppmerksom på denne risikoen. En undersøkelse av taket kan utføres av en fagperson under tilstrekkelige sikkerhetsforhold.

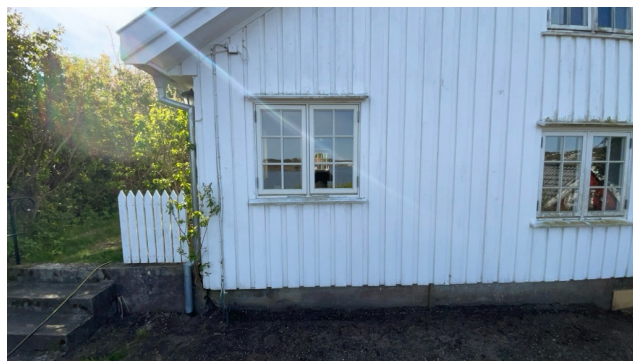
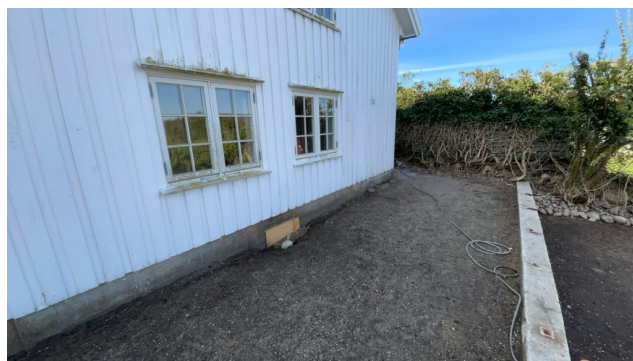
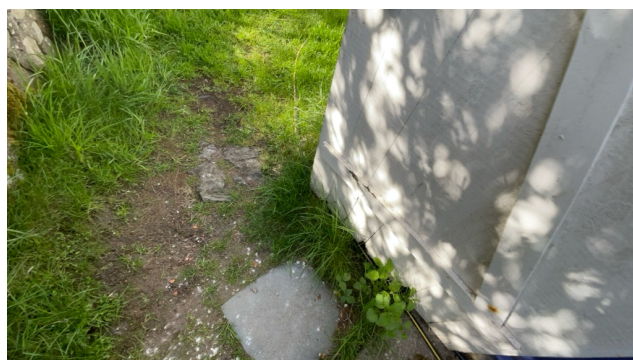
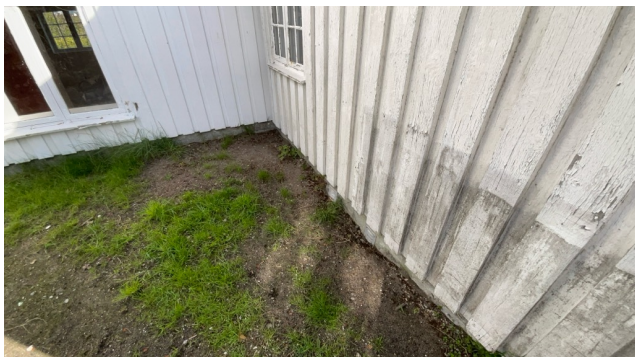
Tømmerkonstruksjon med utvendig stående bordkledning. Eier opplyser om fått utført utbyttinger av enkelte bord med råteskader.

- Det er ingen eller liten lufting i nedre kant av kledning mot grunnmur.
- Det er påvist fuktskader i veggkonstruksjonen.
- Det er påvist spredte råteskader i bordkledningen.

- Lokal utbedring må utføres.

Kledning uten åpen lufting innebærer hyppigere vedlikeholdsbehov da fukt ikke tørker ut på samme måte som med en luftet konstruksjon. Utbytting av enkelte bord eller anlegge ny kledning med lufting og museband må vurderes individuelt.

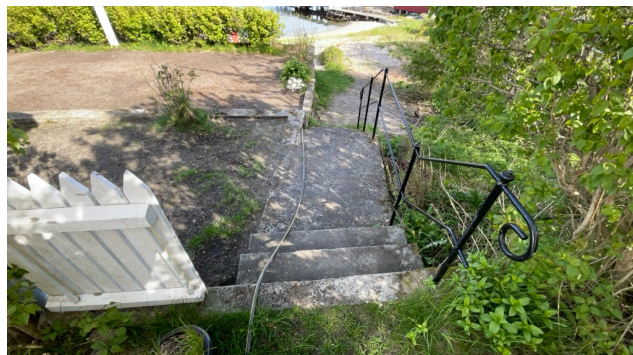
- Åpninger i rekkverk er ikke i henhold til krav i dagens forskrifter.
- Betongtrapp har mindre sprekker/skader

- Det er ikke krav om utbedring av åpninger i rekkverk til dagens forskriftskrav.
- Påviste skader må utbedres.

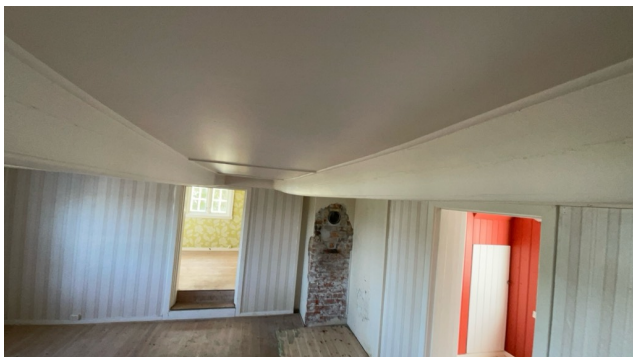
- Det er stedvis påvist synlige skader på overflater.
- Overflater har en del slitasjegrad utover det en kan forvente.

Skader synlig i etasjeskille som relateres til avdamping fra grunn. Boligen fremstår som et renoveringsobjekt der grad må vurderes individuelt og etter den enkeltes behov.

- Det er påvist fuktskader i etasjeskiller
- Målt høydeforskjell på over 30 mm gjennom hele rommet. Tilstandsgrad 3 gis med bakgrunn i standardens krav til godkjente måleavvik.

**Kostnadsestimat: 100 000 - 300 000**

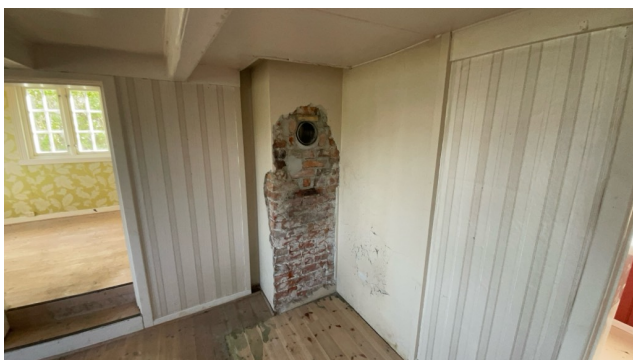
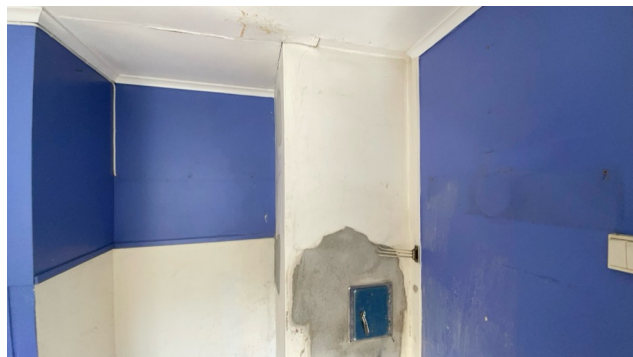
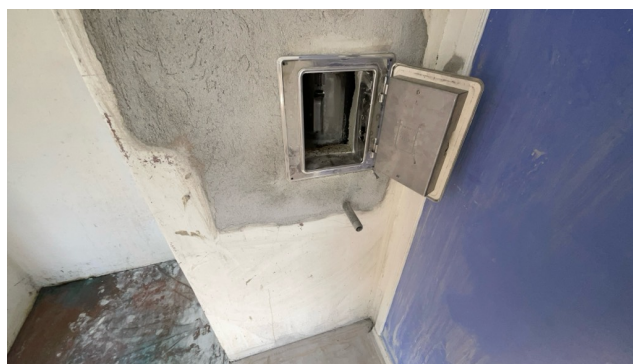
Mursteinspipe med ildsted

Synlig utført piperehabilitering, ildsted er ikke montert og ikke ferdigstilt med murpuss etc.

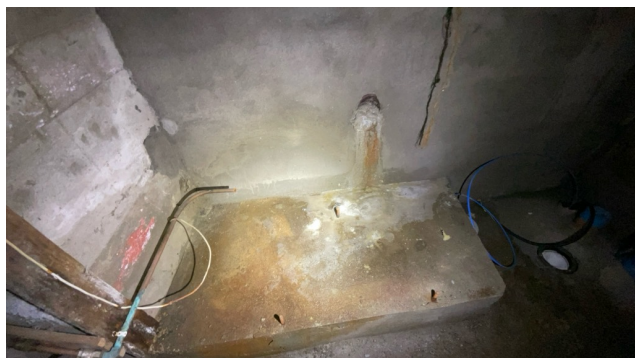
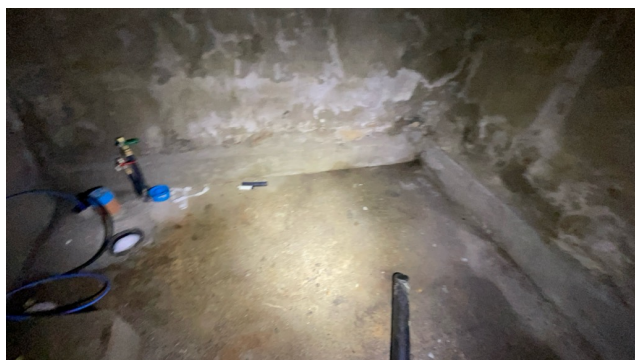
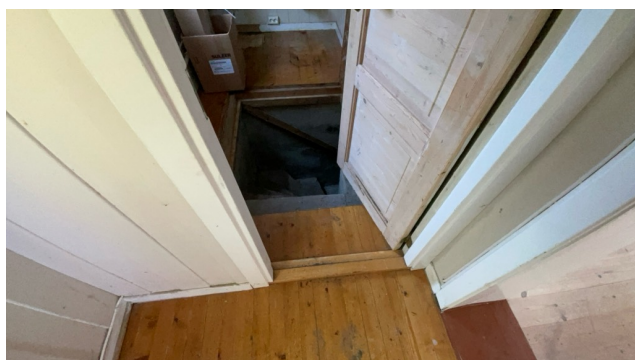
## ! TG 3 Krypkjeller

Krypkjeller, kjellerrom under trebjelkelag og stubbegulv.

- Det er ikke adkomst til deler av krypkjelleren. Krypkjeller er kun vurdert i tilgjengelige deler. Krypkjeller regnes for å være en risikokonstruksjon som er utsatt for fukt- og råteskader i bunnsvill, trebjelkelaget og andre tilstøtende konstruksjoner, på grunn av fuktighet fra grunnen og kondensering ved temperaturforskjeller. Selv om det ikke er avdekket tegn på skader, betyr ikke dette nødvendigvis at det ikke foreligger skader i eller i forbindelse med krypkjelleren.
- Det er ikke tilfredsstillende ventilerings av krypkjeller.
- Det er påvist synlig vann i krypkjeller eller synlige tegn på innsig av vann i krypkjeller.

Fuktskader i kryperom skyldes lange perioder med relativ luftfuktighet (RF) over ca. 80 % og temperaturer over 5–6 °C. Den høye luftfuktigheten kan være et resultat av manglende fuktsperre mot grunnen og utilstrekkelig ventilasjon. Kryperom som er ventilert med uteluft, får også høy luftfuktighet fordi temperaturen i kryperommet i deler av sommerhalvåret er lavere enn utetemperatur. De varmetrege massene i bakken i kryperommet holder på kulda, og gjør at temperaturen der stiger saktere enn i utemiljøet. Fuktig, varm luft som trekkes inn i kryperommet på forsommeren, kjøles ned, og da stiger den relative luftfuktigheten.

Isolering av bakken vil dempe det temperaturmessige etterslepet og gi lavere relativ fuktighet (RF) i de kritiske periodene sommerstid. Isolering av bakken erstatter ikke varmeisolasjon i bjelkelaget. Grunnen avrettes med løs lettlinker eller pukk. På avrettingen isoleres det med isolasjonsplater, for eksempel 50 mm ekspandert polystyren (EPS) eller mineralull innstøpt i plastfolie (vintermatter). Alternativt isoleres grunnen med minimum 300 mm lettlinker. På oversiden av isolasjonsmaterialene legges en fuktsperre, for eksempel 0,2 mm polyetylenfolie. Ved bruk av vintermatter er det ikke behov for separat folie.

**Kostnadsestimat: 100 000 - 300 000**

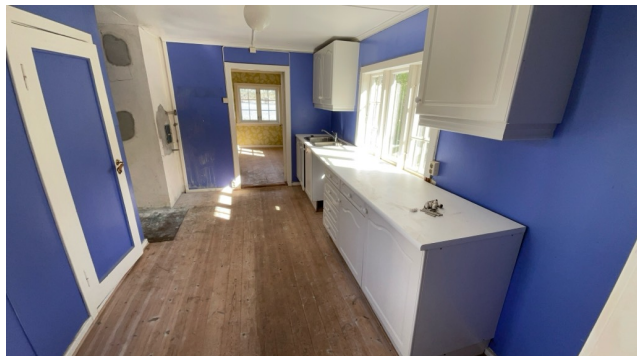
- Det er påvist skader på overflater/kjøkkeninnredning utover normal slitasjegrad.

- Det må påregnes lokal utbedring/utskiftning.

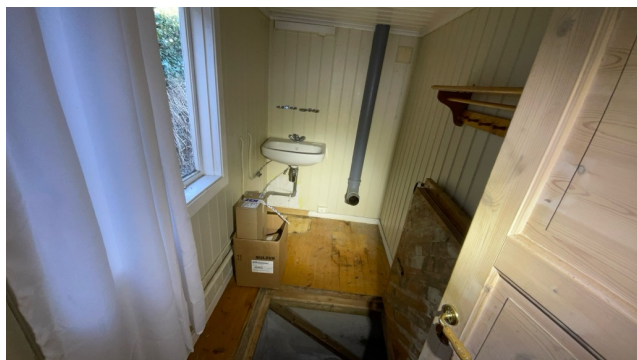
Fuktproblematikk i forbindelse med krypkjeller/kjellerrom

- Lokal utbedring må utføres.

Kostnadsestimat: 10 000 - 50 000

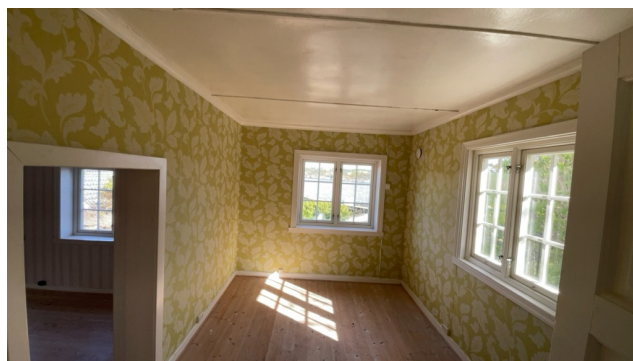
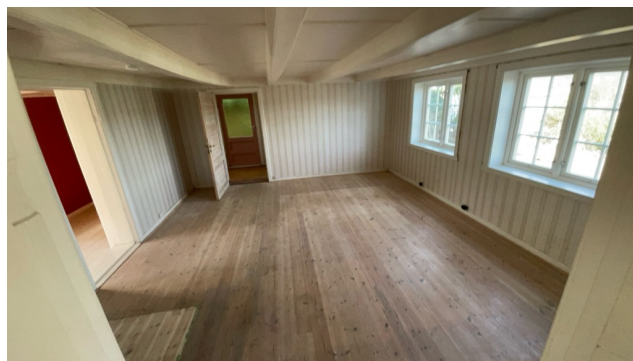
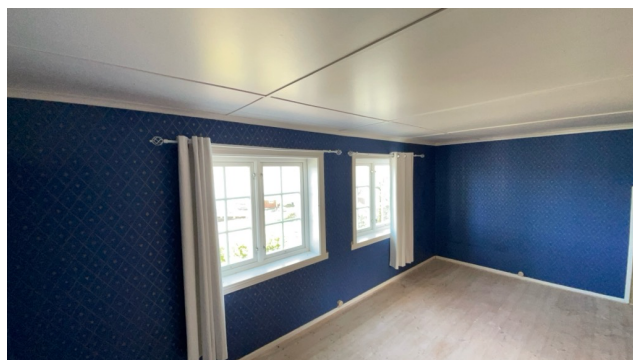
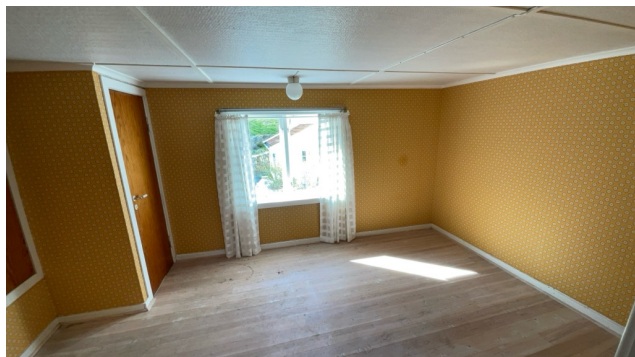
### ! TG 3 Ventilasjon

- Det er påvist mangelfull ventilasjon på ett eller flere rom i boligen.
- Ingen ventilering utover åpning av vindu.

Aktiv bruk av mekanisk ventilasjon på våtrom og kjøkken ved bruk anbefales slik at varm fuktig luft transporteres ut av bygningen.

Kostnadsestimat: 10 000 - 50 000

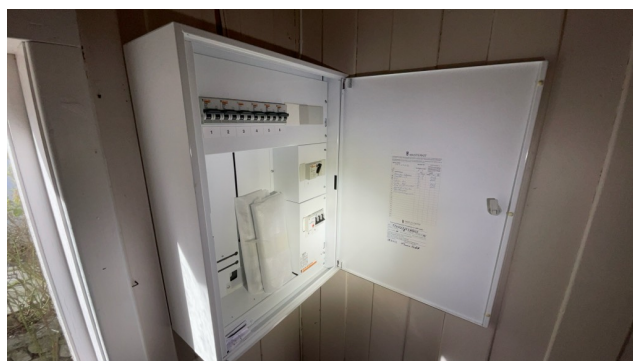
## ! TG 2 Elektrisk anlegg

Det er ikke fremlagt dokumentasjon på anlegget. Undertegnede har ikke elektrofaglig kompetanse og tilstandsvurdering beror på dokumentasjon og visuell undersøkelse av tilfeldig komponenter i boligen.

Anbefaler gjennomgang på det elektriske anlegget med en utvidet el-kontroll før bruk

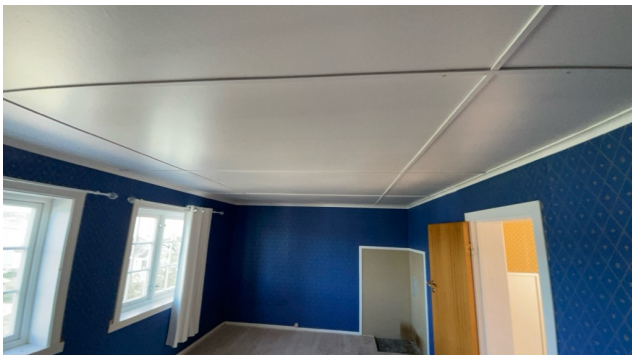
## ! TG 3 Branntekniske forhold

1. Er det mangler for brannslukningsutstyr i boligen iht. forskriftskrav på søknadstidspunktet, men minst Byggeforskrift 1985?  
**Ja**
2. Er det skader på brannslukningsutstyr eller er apparatet eldre enn 10 år?  
**Nei**
3. Er det mangler på røykvarslere i boligen iht. forskriftskrav på søknadstidspunktet, men minst Byggeforskrift 1985?  
**Ja**
4. Er det skader på røykvarslere?  
**Nei**

**Kostnadsestimat: Under 10 000**

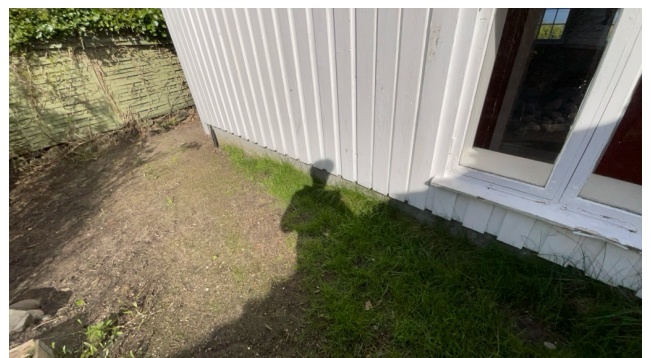
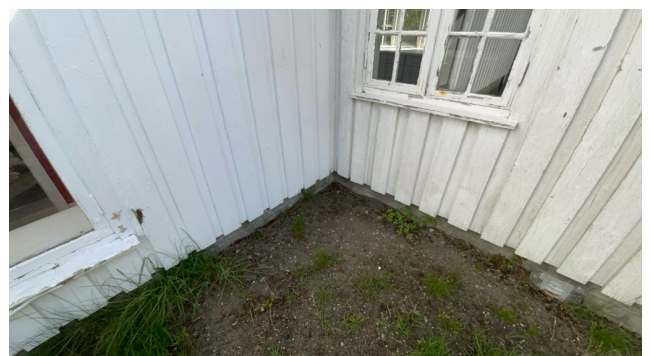
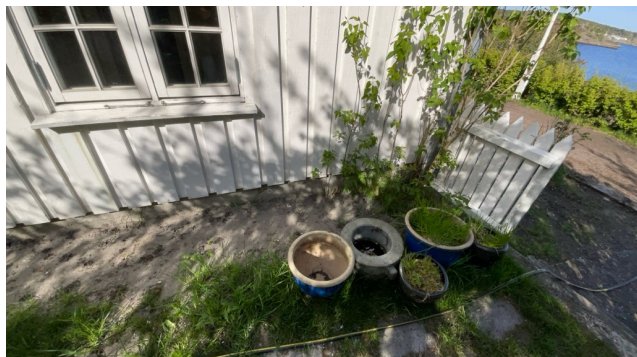
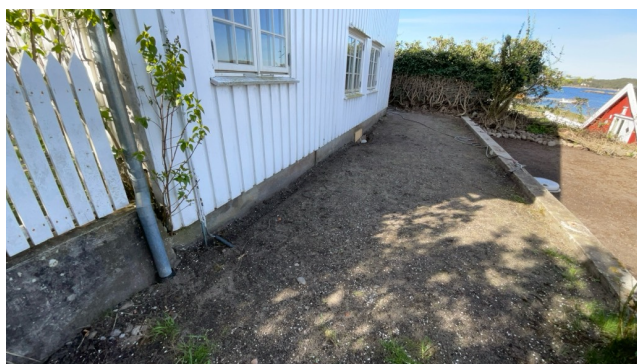
- Grunnmuren har sprekkdannelser.

- Lokal utbedring må utføres.

Ved drenering anbefales videre undersøkelser av grunnmur med videre drenering, fuktsikring.

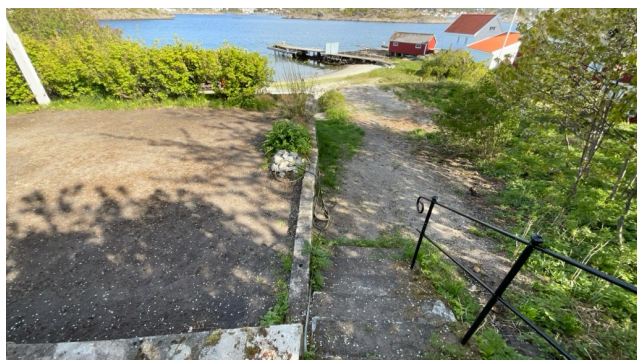
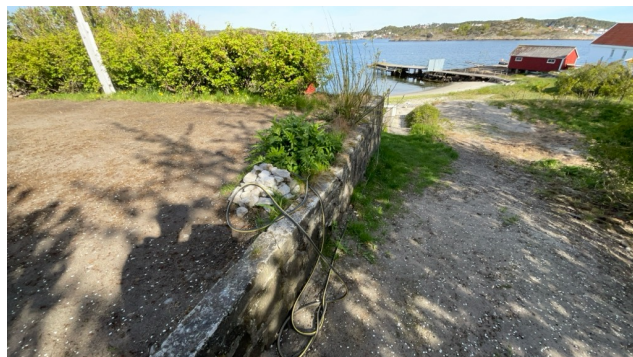
## ! TG 3 Forstøtningsmurer

Betong forstøtningsmurer.

- Det er påvist mindre sprekker og/eller skjevheter i muren.
- Det er påvist større sprekker og/eller skjevheter i muren.
- Det mangler rekkverk/annen sikring på forstøtningsmuren(e) ut ifra dagens krav.

- Påviste skader må utbedres.
- Rekkverk/annen sikring på forstøtningsmur må settes opp/utbedres.

Kostnadsestimat: 100 000 - 300 000

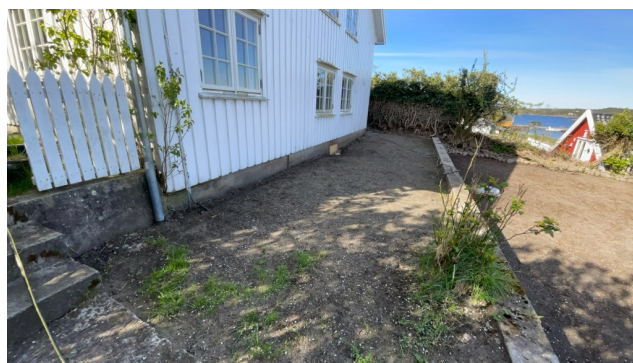
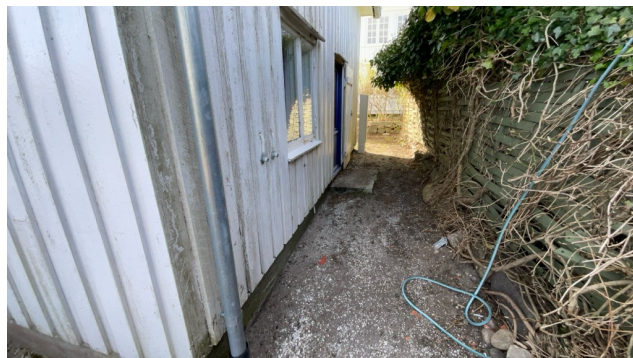
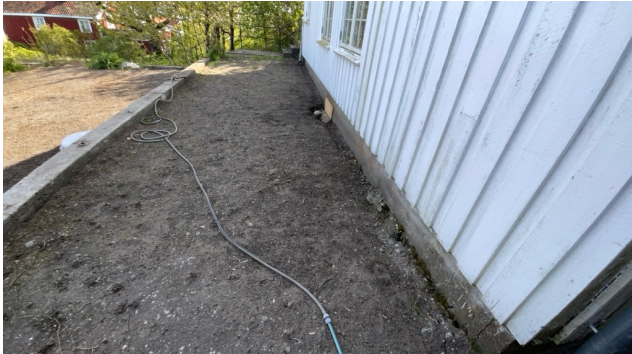
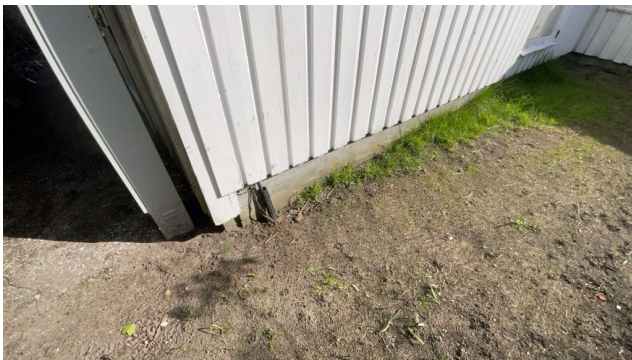
## ! TG 3 Terrengforhold

Terrengforhold med plen rundt boligen.

- Det bør foretas terrengjusteringer.

Kostnadsestimat: 10 000 - 50 000

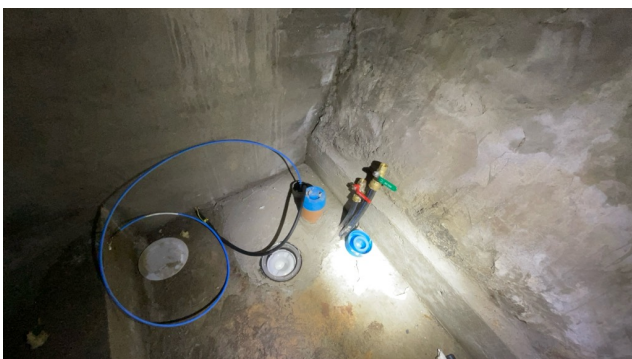
## ! TG IU Utvendige vann- og avløpsledninger

Beskrivelse fra eier anbefales å lese for div. kommentarer.  
Vann og avløp er synlig innlagt nytt i kjeller rom men er ikke videre installert i boligen og er derfor ikke funksjonsprøvd og settes derfor ikke tilstandsgrad på punktet.  
Videre undersøkelser og tilstandsvurderinger må eventuelt utføres av rørlegger/grunn entrepenør.
