Merdø 92, 4818 FÆRVIK

**Merdø - Sørlandsidyll med nydelig utsikt, Sandstrand og sjøbu - Skjermet og solrikt**

**Salgsobjekt:** Fritidseiendom  
**Eierform:** Eiet  
**Byggeår:** 1654  
**BRA-i/BRA Total** 84/110 kvm  
**Tomtstr.:** 647.4 m<sup>2</sup>  
**Soverom:** 3  
**Antall rom:** 5  
**Gnr./bnr.** Gnr. 209, bnr. 22  
**Oppdragsnr.:** 1409250062

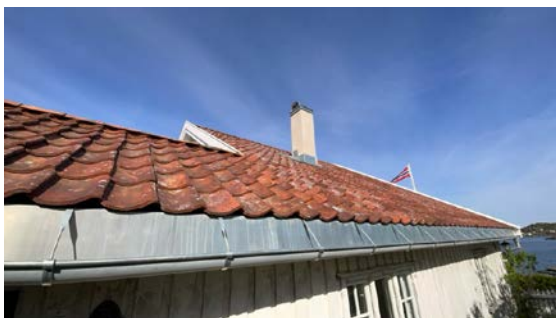
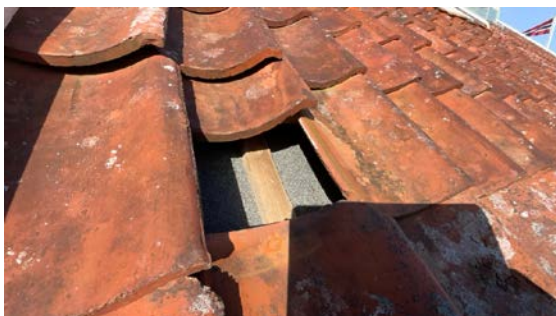
Taket er nylig renovert.

Siden taket (takkonstruksjon, takteking og skorstein) kun er observert fra bakkenivå, er vurderingen begrenset av dette. Det er ikke sikkerhetsmessig forsvarlig å bevege seg ut på taket eller observere fra stige. Selv om det ikke er avdekket skader under befaringen, betyr ikke dette at det ikke foreligger skader som en besiktigelse på taket kan avdekke. Vær oppmerksom på denne risikoen. En undersøkelse av taket kan utføres av en fagperson under tilstrekkelige sikkerhetsforhold.

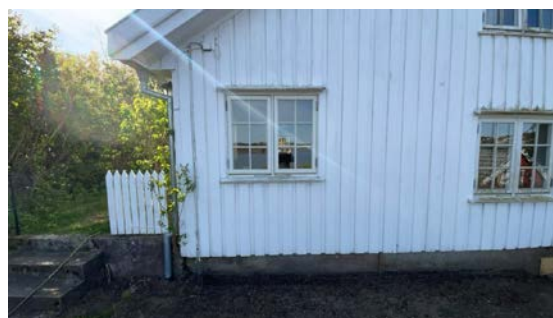
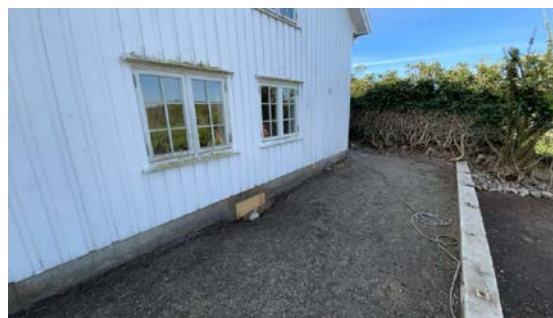
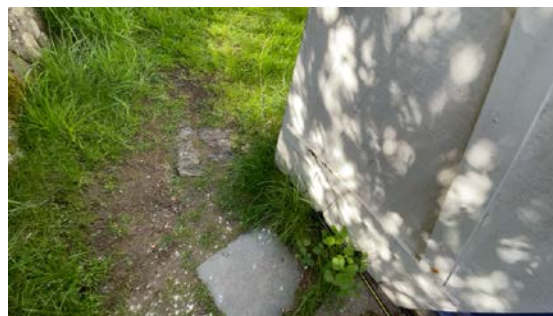
Tømmerkonstruksjon med utvendig stående bordkledning. Eier opplyser om fått utført utbyttinger av enkelte bord med råteskader.

- Det er ingen eller liten lufting i nedre kant av kledning mot grunnmur.
- Det er påvist fuktskader i veggkonstruksjonen.
- Det er påvist spredte råteskader i bordkledningen.

- Lokal utbedring må utføres.

Kledning uten åpen lufting innebærer hyppigere vedlikeholdsbehov da fukt ikke tørker ut på samme måte som med en luftet konstruksjon. Utbytting av enkelte bord eller anlegge ny kledning med lufting og museband må vurderes individuelt.

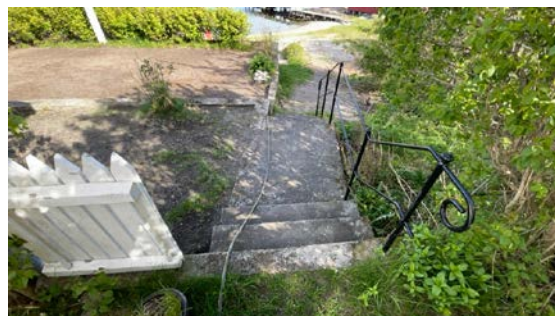
- Åpninger i rekkverk er ikke i henhold til krav i dagens forskrifter.
- Betongtrapp har mindre sprekker/skader

- Det er ikke krav om utbedring av åpninger i rekkverk til dagens forskriftskrav.
- Påviste skader må utbedres.

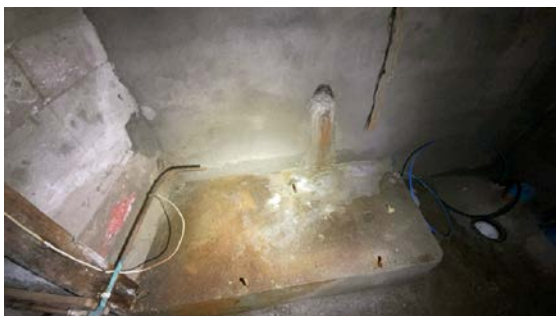
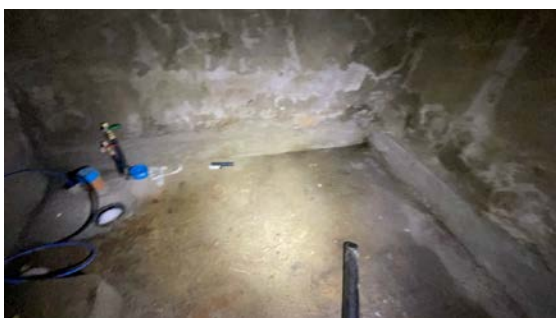
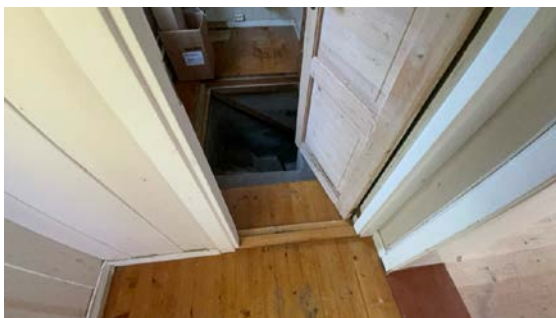
- Det er ikke adkomst til deler av kryptkjelleren. Kryptkjeller er kun vurdert i tilgjengelige deler. Kryptkjeller regnes for å være en risikokonstruksjon som er utsatt for fukt- og råteskader i bunnsvill, trebjelkelaget og andre tilstøtende konstruksjoner, på grunn av fuktighet fra grunnen og kondensering ved temperaturforskjeller. Selv om det ikke er avdekket tegn på skader, betyr ikke dette nødvendigvis at det ikke foreligger skader i eller i forbindelse med kryptkjelleren.
- Det er ikke tilfredsstillende ventilering av kryptkjeller.
- Det er påvist synlig vann i kryptkjeller eller synlige tegn på innsig av vann i kryptkjeller.

Fuktskader i kryperom skyldes lange perioder med relativ luftfuktighet (RF) over ca. 80 % og temperaturer over 5–6 °C. Den høye luftfuktigheten kan være et resultat av manglende fuktsperre mot grunnen og utilstrekkelig ventilasjon. Kryperom som er ventilert med uteluft, får også høy luftfuktighet fordi temperaturen i kryperommet i deler av sommerhalvåret er lavere enn utetemperatur. De varmetrege massene i bakken i kryperommet holder på kulda, og gjør at temperaturen der stiger saktere enn i utemiljøet. Fuktig, varm luft som trekkes inn i kryperommet på forsommeren, kjøles ned, og da stiger den relative luftfuktigheten.

Isolering av bakken vil dempe det temperaturmessige etterslepet og gi lavere relativ fuktighet (RF) i de kritiske periodene sommerstid. Isolering av bakken erstatter ikke varmeisolasjon i bjelkelaget. Grunnen avrettes med løs lettklinker eller pukk. På avrettingen isoleres det med isolasjonsplater, for eksempel 50 mm ekspandert polystyren (EPS) eller mineralull innstøpt i plastfolie (vintermatter). Alternativt isoleres grunnen med minimum 300 mm lettlinker. På oversiden av isolasjonsmaterialene legges en fuktsperre, for eksempel 0,2 mm polyetylenfolie. Ved bruk av vintermatter er det ikke behov for separat folie.

Høy grunnvannsstand, vann som følger bart fjell eller som transporteres kapillært opp til overflaten, kan tilføre kryperommet fritt vann. I tillegg kan vann som trenger inn gjennom lave ventiler eller sår i ringmuren, samt lekkasjevann fra rørinstallasjoner i kryperommet, samle seg i groper. Fritt vann må dreneres bort før videre utbedring starter.
