# Tilstandsrapport

Fritidsbolig

Oskarsbakkin 6, 2960 RØN

Befaringsdato: 18.11.2024

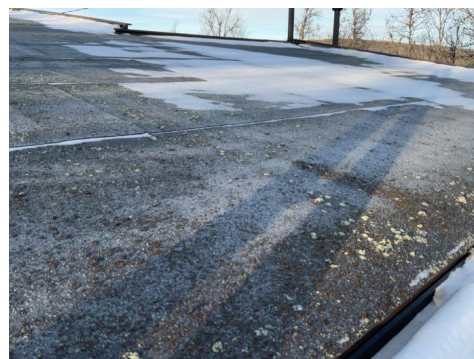
Må påregnes utskifting av taktekking som følge av alder og slitasje.

Slitasje

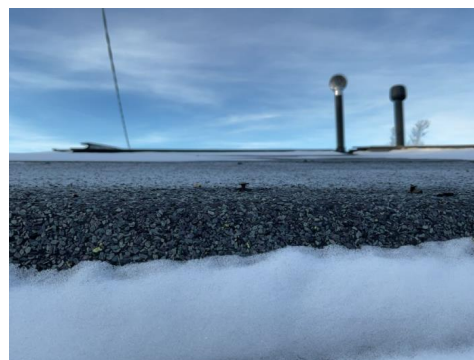
Spikeropptrekk

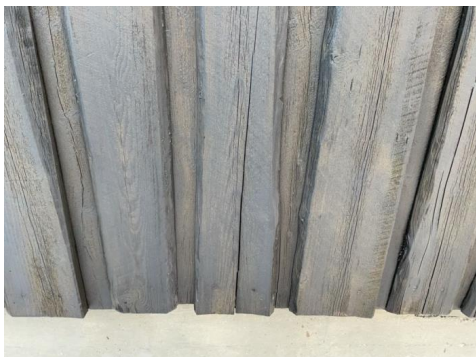
Kledning/yttervegger fra byggeår, må hensyntas vedlikeholdsbehov og sprekkdannelser i kledningsbord. Ved ytterligere tiltak anbefales etterisolering.

Sprekkdannelse og slitasje på kledning

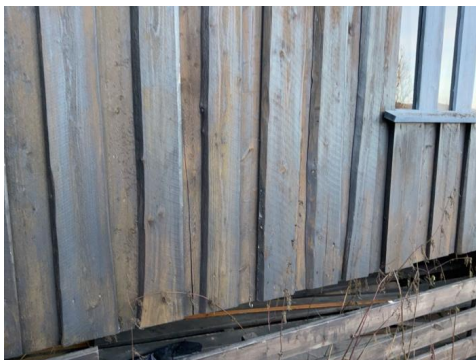
Vedlikeholdsbehov

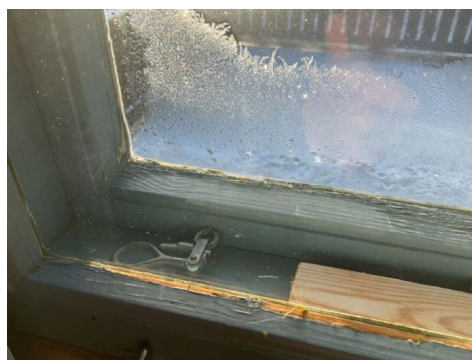
Preget av elde og slitasje

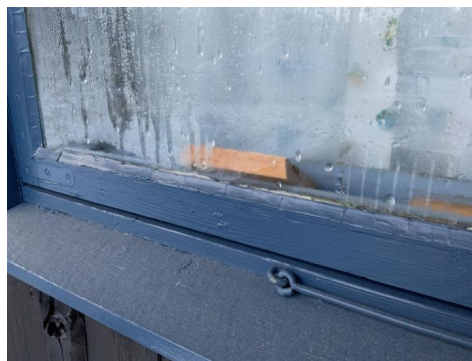
Kondensering og sprekkdannelse i kitt

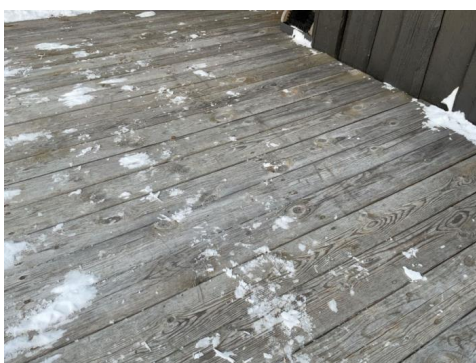
Vedlikeholdsbehov av terrassegolv ved inngang

- Lokal utbedring må utføres.

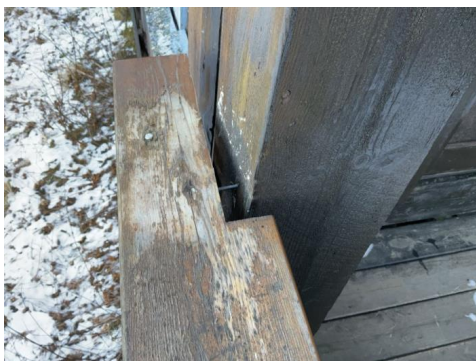
Skjevheter på konstruksjon av dratt ut innfesting mot vegg

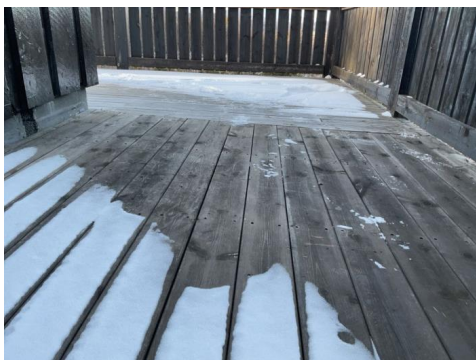
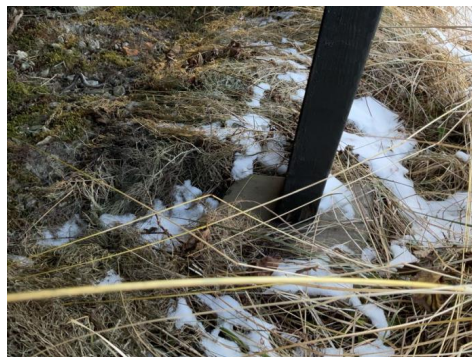
Enkel fundamentering er årsaksammenheng med skjevheter i konstruksjoner

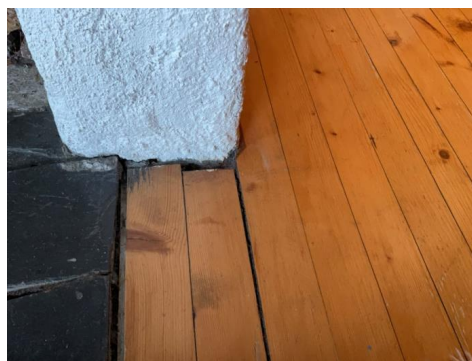
Slitasje på overflater, forventet levetid er oppmot oppbrukt og utskifting/oppussing av enkelte rom bør vurderes selv om bygningsdel fungerer. (ikke medtatt utskifting av alle gulv/vegger i kostnadsestimat og ved ytterligere utskifting vil dette overstige estimat) Bemerket knirk og med skade stedvis i gulvbord med nedbøyning, nedbøyninger er bemerket ved gulvbord-ende/skjøt. Stedvis gjenstående arbeid/finish med løse overganger og glipper i vegger/enkelte rom

Knirk i gulv stedvis

Bør vurderes tiltak.

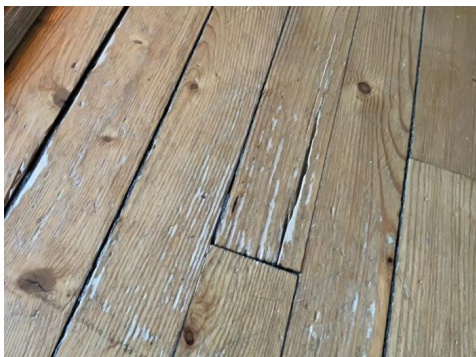
Skade i gulvende med nedbøyning

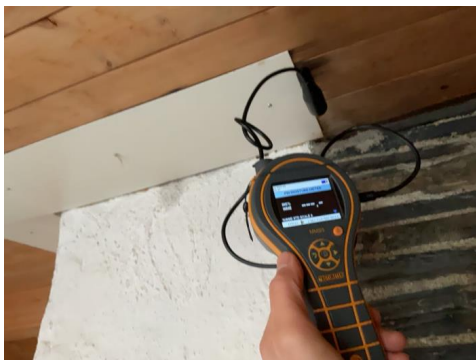
Fuktskjold ved pipestamme, ved fukt måletaking var det ikke fuktutslag

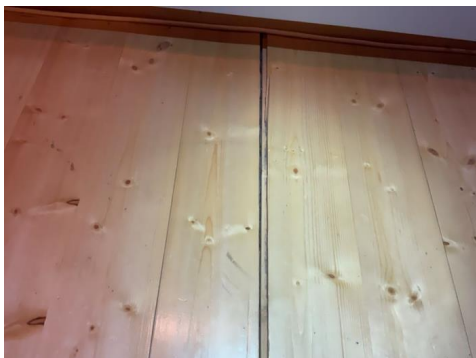
Glippe i skjøt fra bad, stedvis glipper i overganger og fare for inngangsgr fra mus/skadedyr.

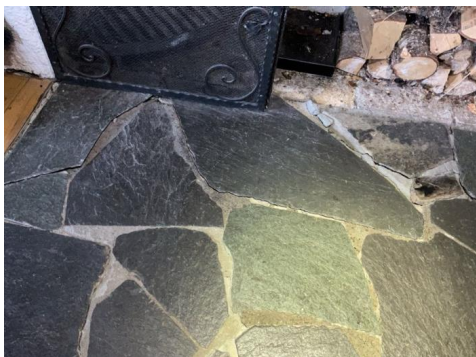
Bom (hullrom) og løs skifer på gulv

Må foretas tiltak for å lukke avvik.

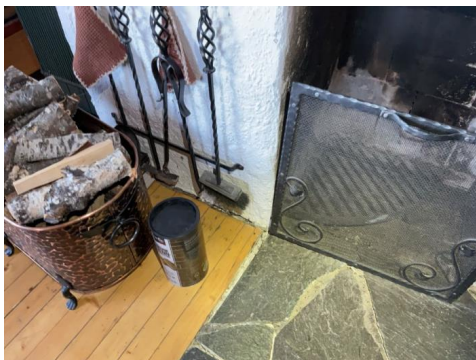
Nært brennbart materiale

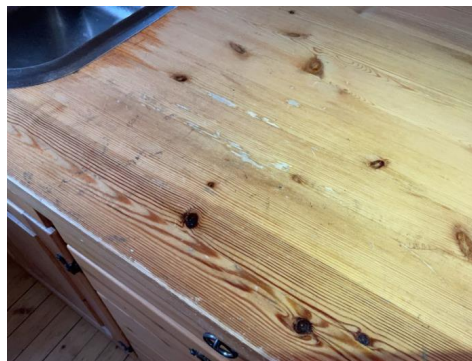
Må hensyntas alder på innredning, det er registret slitasje der vedlikehold/oppussing bør foretas. (ved ytterligere tiltak vil kostnadsestimat avvike)

Slitasje

- Det må foretas tiltak for å lukke avviket.

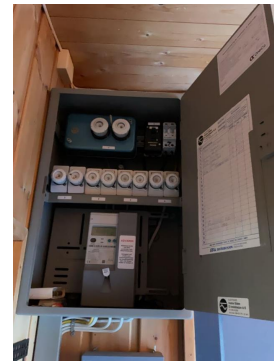
Sikringsskap

Men som følge av eldre anlegg og skrusikringer må det foretas etterhvert oppgraderinger.

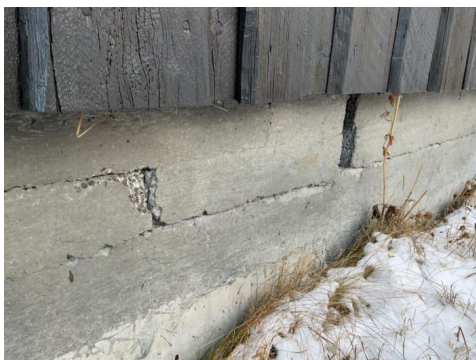
- Grunnmuren har sprekkdannelser.

Fundamentert på terreng som var vanlig på oppføringstidspunkt. Dette er en risikokonstruksjon med henhold fuktpåkjenninger og bevegelser fra tele/setninger fra grunn, som er årsaksammenheng med registrert skjevhet i hytta

Sprekk i mur

Forholdene bør holdes under oppsikt og utbedringer må vurderes om forholdene skulle endre seg.

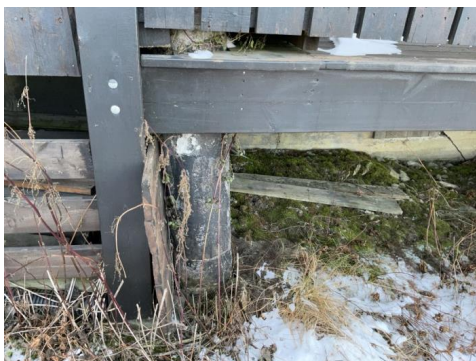
Skjevhet i pilar som ikke er sentrert med veggens børekonstruksjon

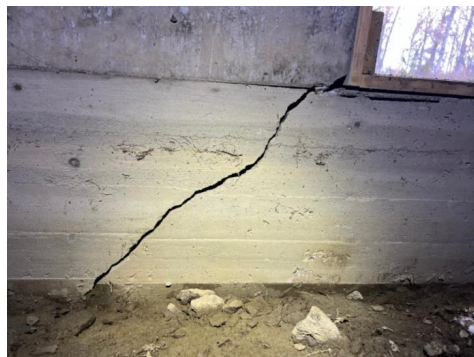
Sprekker i grunnmur
