# Tilstandsrapport

Leilighet

Østregate 102 A, 2317 HAMAR

Befaringsdato: 29.04.2024

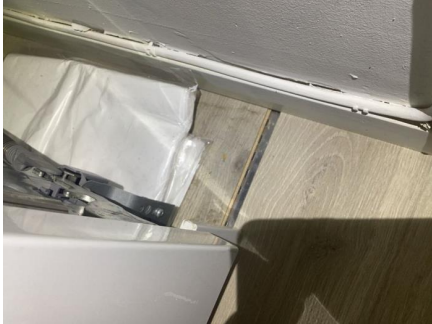
Gulv er feilmontert enkelte steder, endeskjøter er ikke tilstrekkelig forskjøvet. Ikke registrert skade som følge av feilmontering, kan gi kortere levetid. Knirk i gulv enkelte steder. Laminat i stue gir etter enkelte steder. Behov for vedlikehold/oppgraderinger. Tilstandsgrad gis pga. nevnte forhold.

Glippe i laminatskjøt ved oppvaskmaskin.

Generelt behov for noe vedlikehold.

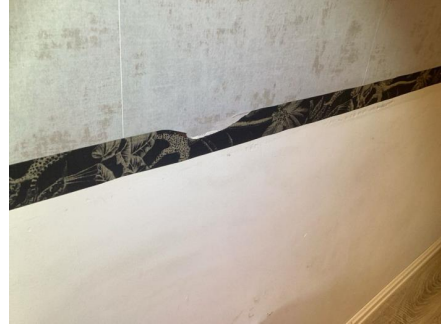
Løs tapet.

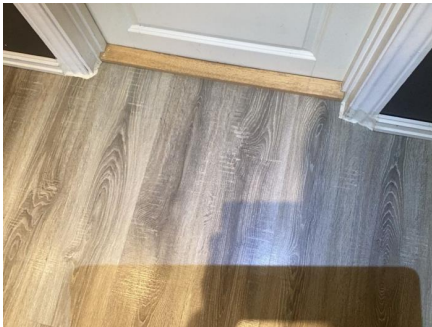
Laminat i stue utenfor soverom kan presses litt ned.

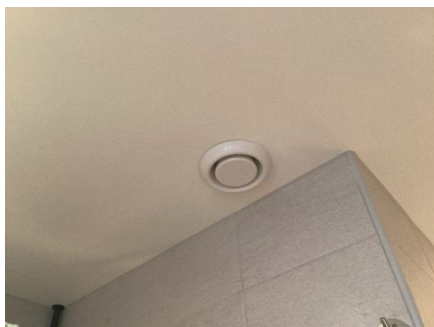
Ved test av avtrekksvifte som beskrevet i NS3600, fungerte viften ikke som tiltenkt.

For å lukke avviket må det gjøres tiltak.

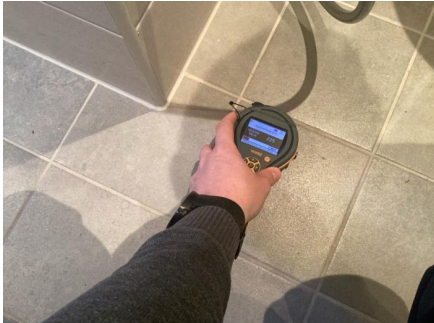
Ved bruk av fuktindikator på utsatte steder registrerte jeg ingen unormale verdier.

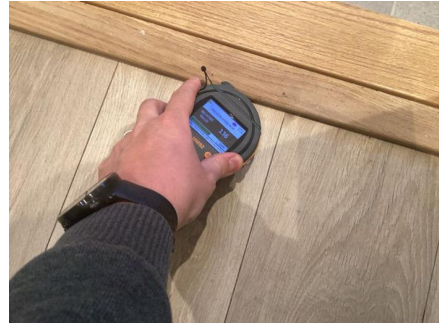
Ved bruk av fuktindikator på utsatte steder registrerte jeg ingen unormale verdier.

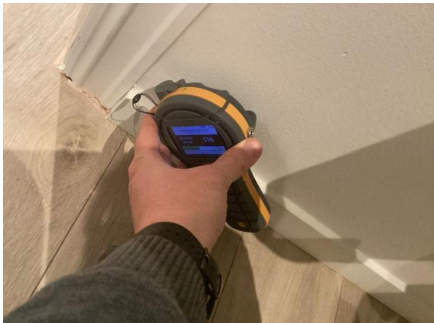
Ved bruk av fuktindikator på utsatte steder registrerte jeg ingen unormale verdier.

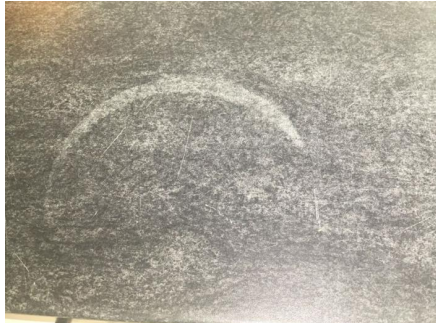
Riper i benkeplate utover normal bruksslitasje.

Generelt behov for noe vedlikehold.

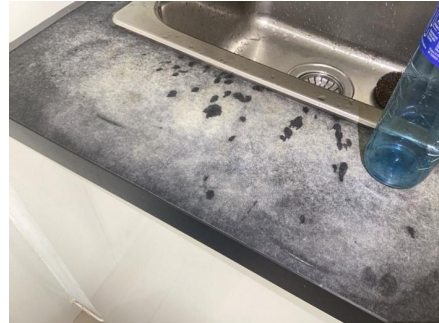
Misfarging på benkeplate.

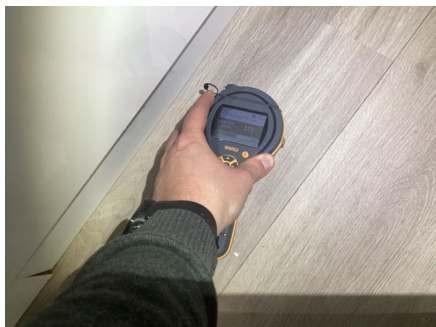
Ved bruk av fuktindikator registrerte jeg ingen unormale verdier.

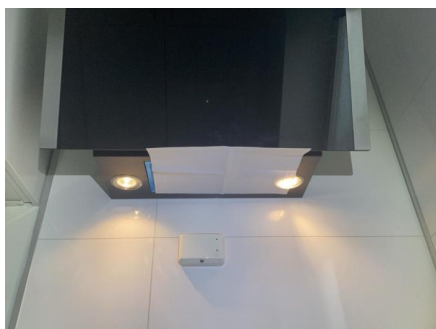
Ved test av avtrekksvifte som beskrevet i NS3600, fungerte viften som tiltenkt.

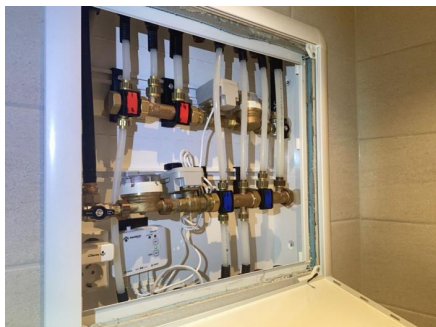
Stoppekran i fordelerskap på bad.

Eldre jernrør kan være utsatt for rust/groing og gi redusert gjennomstrømning/risiko for lekkasjer. Alder er normalt i seg selv en vurderingskriterie hva angår slitasjegrad. Tilstandsgrad gitt pga. nevnte forhold.

Jeg anbefaler kontroll av røropplegg utført av fagperson.

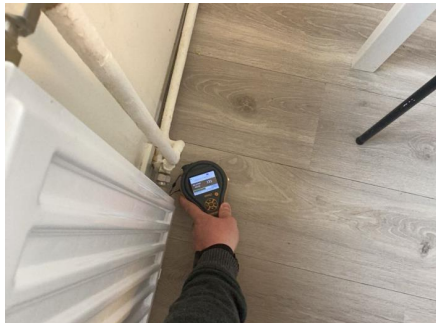
Ved bruk av fuktindikator på utsatte steder registrerte jeg ingen unormale verdier.

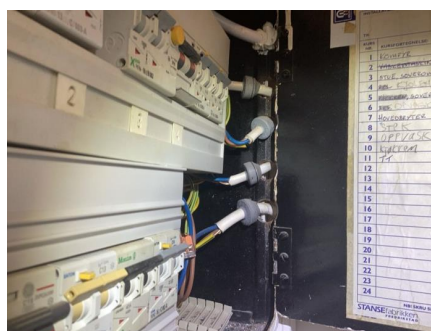
Ja Deler av bygningsdelen er over 25 år, delvis skjult, har en alder som øker sannsynligheten for skjulte feil og har brukt opp mye av sin forventede brukstid. Jeg anbefaler utvidet kontroll utført av registrert elektroinstallasjonsvirksomhet som kan gi et eksakt kostnadsestimat. Kostnadsestimatet i denne rapporten er kun estimert ut fra hva en el-kontroll kan koste. Det må påregnes høyere kostnader til utbedringer.

Utette kabelføringer i sikringsskap.

Kostnadsestimat: Under 10 000

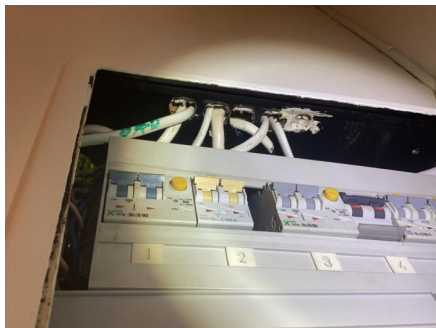
Utette kabelføringer i sikringsskap.
