Tilstandsrapport

Fritidsbolig

Nedre Knulmyrvei 6, 2440 ENGERDAL

Befaringsdato: 09.03.2025

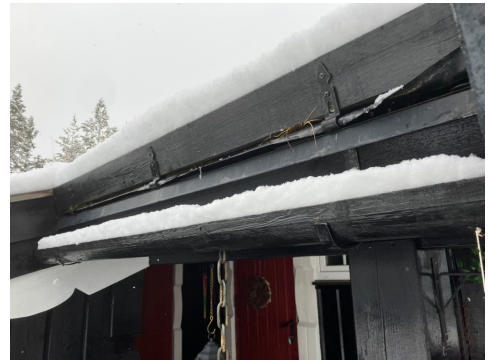
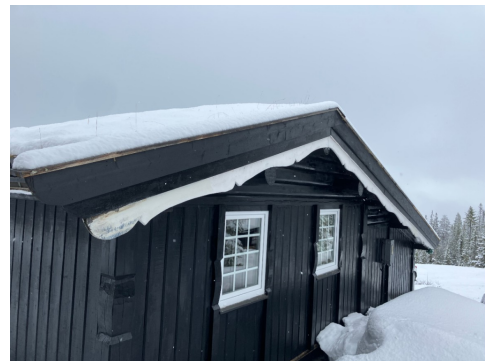
I følge Byggforsk byggdetaljblad er middels levetid for torvteking fra 30 til 80 år. Avhengig av utførelse. Tekkingens alder er ikke kjent, men anses å ha oversteget mer enn halvparten av forventet levetid. Ingen opplysninger om skader eller lekkasjer. Takflatene er snøtildekket.

Påregnelig med utskiftning av tekkematerialet i nær fremtid. Vindskier med noe vedlikeholdsbehov. Jevnlig kontroll av tekkingen anbefales. Isbordbeslag anbefales montert. Ytterligere kontroll bør utføres ved snøfritt tak.

- Tidspunkt for utskiftning av undertak nærmer seg.
- Overvåk tilstanden jevnlig. For å få tilstandsgrad 0 eller 1 må tekkingen skiftes ut, men tidspunktet for når dette er nødvendig er vanskelig å si noe om.
- Tidspunkt for utskiftning av takteking nærmer seg.

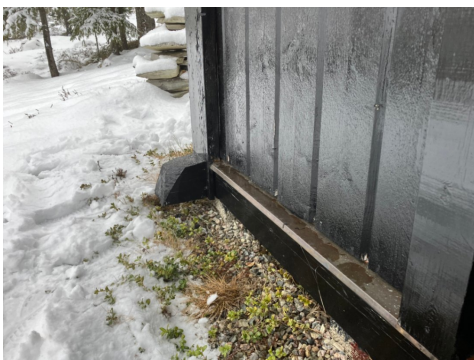
! TG 2 Nedløp og beslag

Renner og nedløp i metall. Utkast nedløpsrør til terreng. Uten stige-trinn til pipe. Takflater uten snøfangere, fremstår som utelatt ved byggetidspunktet grunnet tekking med ru overflate og takvinkel slakere enn 35 grader (torvtak). Takflaten var snøtildekket ved befaringen.

Manglende takstige. Manglende snøfangere, ingen opplysninger om problematikk med snøras. I følge Byggforsk byggedetaljblad er middels levetid for renner og nedløp ca 30 år. For beslag er middels levetid ca 25 år. Ingen opplysninger om skader eller mangler ved takstige/feieplattning. Takflatene er snøtildekket.

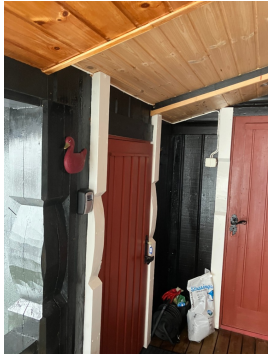
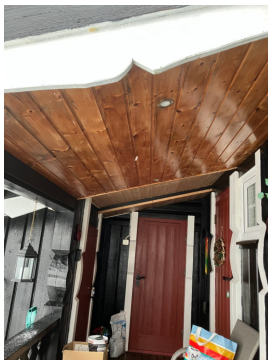
! TG 3 Balkonger, terrasser og rom under balkonger

- Det er ikke montert rekkverk.
- Det er påvist fukt-/råteskader i konstruksjonen.
- Rekkverket er for lavt i forhold til dagens krav til rekkverkshøyder.

Rekkverk ved terrasse målt til 0,73 m (krav byggeår 0,9 m, dagens krav 1,0 m). Noe råteskade på rekkverksstolpene. Dels manglende rekkverk.

- Råteskadede konstruksjoner må skiftes ut.
- Rekkverk må monteres for å lukke avviket.

Terrasserekkerkverk må heves. Råteskadet materiale må skiftes ut. Supplering med rekkverk hvor dette mangler. Jevnlig kontroll av terrasser anbefales.

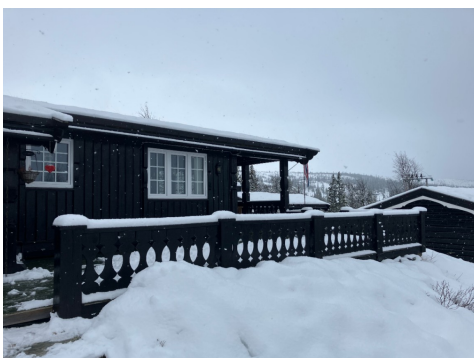
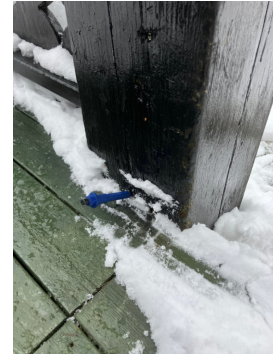
! TG 3 Utvendige trapper

- Det er ikke montert rekkverk.
- Rekkverkshøyder er under dagens forskriftskrav til rekkverk i trapper.
- Det er avvik:

- Andre tiltak:
- Rekkverkshøyde må endres for å tilfredsstille krav på byggemeldingstidspunktet.
- Rekkverk må monteres for å lukke avviket.

Rekkverk/håndløpere må monteres ved trapper.

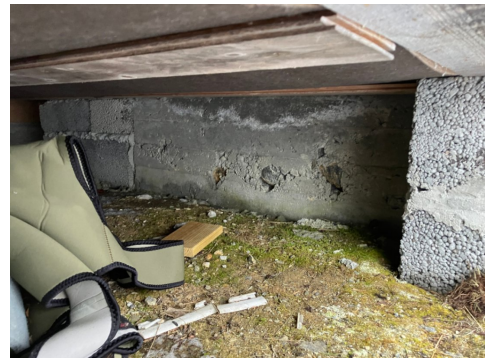
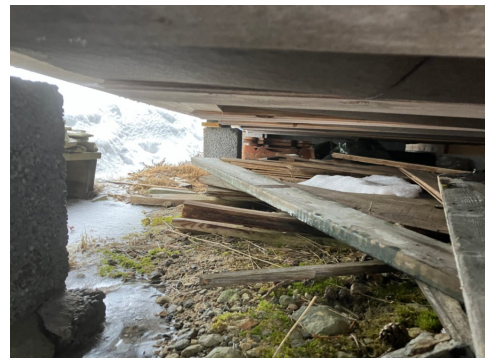
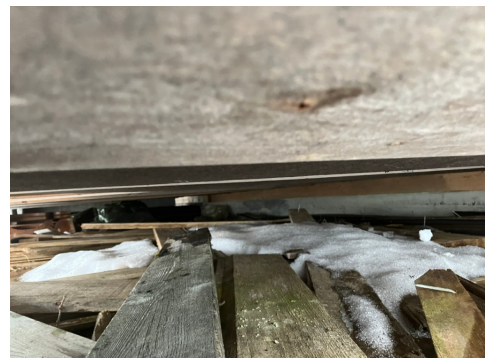
TG 2 Krypkjeller

Krypkjeller under hele fritidsboligen. Tilkomst krypkjeller fra veggåpning. Krypkjeller med varierende og dels lave krypehøyde. Gulv med jordmasser uten plast mot grunnen. Synlige grunnmurer i ubehandlet Leca og betong. Stubbloftshimling med stubbloftplater. Understøttelse av betongmur som midtbæring for bjelkelaget. Mangelfull ventilering. Åpne rørføringer med PEX, Cu og PP-rør. Kryperom/kjellere vurderes på generelt grunnlag med risiko for fukt- og råteskader, viktig med jevnlig tilsyn.

- Det er ikke adgang til deler av krypkjelleren. Krypkjeller er kun vurdert i tilgjengelige deler. Krypkjeller regnes for å være en risikokonstruksjon som er utsatt for fukt- og råteskader i bunnsvill, trebjelkelaget og andre tilstøtende konstruksjoner, på grunn av fuktighet fra grunnen og kondensering ved temperaturforskjeller. Selv om det ikke er avdekket tegn på skader, betyr ikke dette nødvendigvis at det ikke foreligger skader i eller i forbindelse med krypkjelleren.
- Det er avvik:

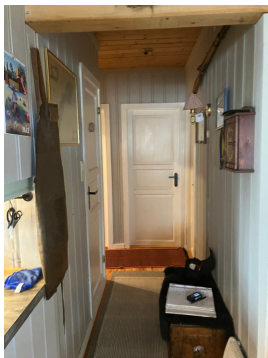
! TG 2 Andre innvendige forhold

Opplyst om tilfeller med mus inne i kjøkkenbenken.

- Det er avvik:
- Aktivitet etter mus kunne ikke påvises ved denne befaringen.

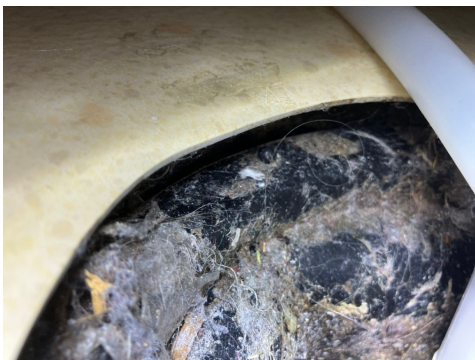
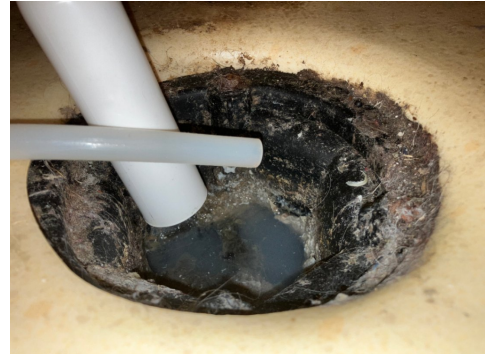
1. ETASJE > BAD

! TG 2 Sanitærutstyr og innredning

Det anses ikke nødvendig med umiddelbare tiltak. Evt utbedringer kan vurderes ved planlagte rehabiliteringer.

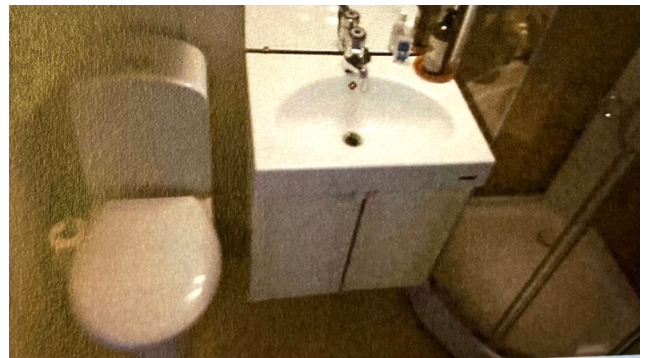
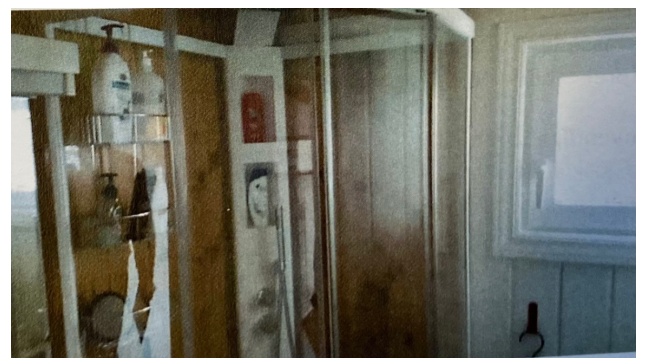
1. ETASJE > BAD

! TG 2 Ventilasjon

- Det bør etableres tilfredsstillende tilluft til våtrom f.eks. luftespalte ved dør e.l.
- Elektrisk avtrekksvifte bør monteres for å lukke avviket.

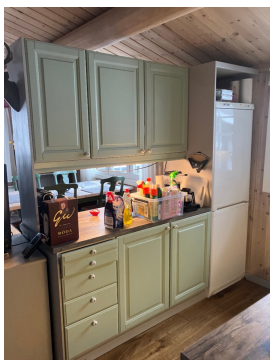
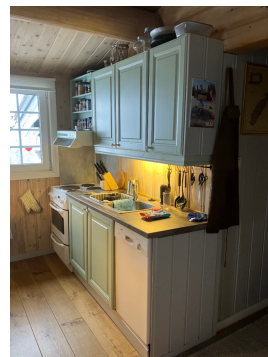
1. ETASJE > STUE/KJØKKEN

TG 2 Avtrekk

- Om mulig bør det etableres mekanisk/forsert avtrekk ut fra kokesonen.

Ventilator med avkast til friluft anbefales.

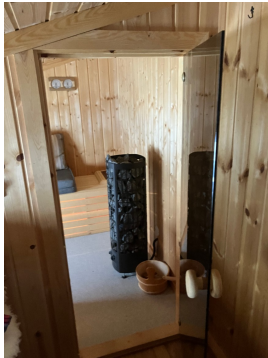
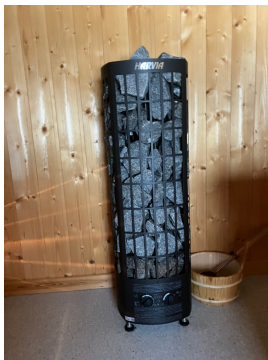
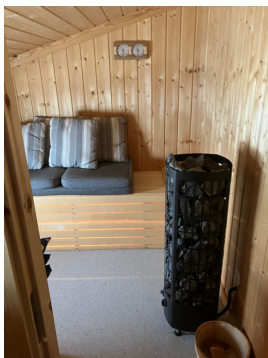
1. ETASJE > BADSTUE

! TG IU Teknisk anlegg

- Det er ikke behov for utbedringstiltak siden anlegget fungerer i dag, men ut ifra alder kan skader plutselig oppstå på eldre anlegg.
- I forbindelse med oppgradering av våtrom vil det være naturlig med utskiftning av rør.

Anlegget bør kontrolleres av fagmann. Rørføringer og isolasjon ved rørføringer i krypkjeller må kontrolleres.

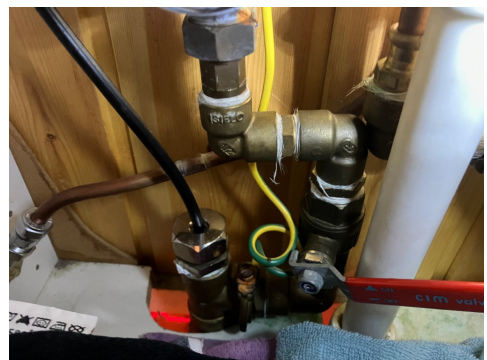
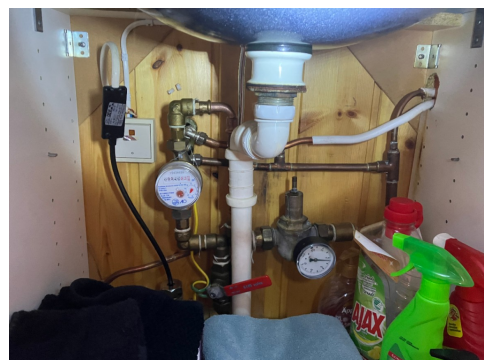
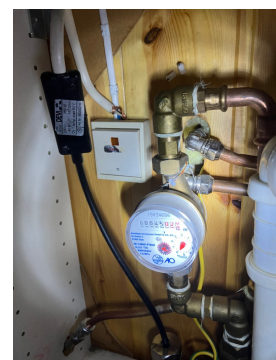
! TG 2 Avløpsrør

Synlig røropplegg avløp med PP- eller PVC-plast. Ukjent vedr stakeluke og kloakklufting. Funksjon og tilstand må vurderes av fagmann.

- Andre tiltak:
- Det er ikke behov for utbedringstiltak siden anlegget fungerer i dag, men ut ifra alder kan skader plutselig oppstå på eldre anlegg.
- I forbindelse med oppgradering av våtrom vil det være naturlig med utskifting av rør.
- Skal avviket lukkes må løsning på lufting av kloakk dokumenteres/fremvises.
