# Tilstandsrapport

Boligbygg med flere boenheter

Søster Mathildes gate 19, 1461 LØRENSKOG

Befaringsdato: 08.12.2025

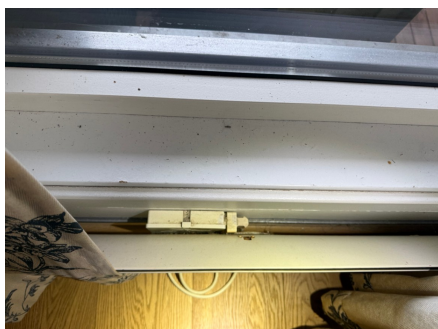
Svellinger i foringer på stort stuevindu. Skadene fremstår som lokale og er nok forårsaket av vannsøl fra potteplanter eller lignende påvirkning.

Svellinger i foring

Skadene er av estetisk karakter og påvirker ikke konstruksjonens funksjon, men kan forverres over tid ved gjentatt fuktpåvirkning. Det anbefales overflatebehandling eller lokal utskifting dersom man ønsker å gjenopprette en feilfri overflate. Det bør unngås at potteplanter plasseres direkte på slikt materiale uten underlag.

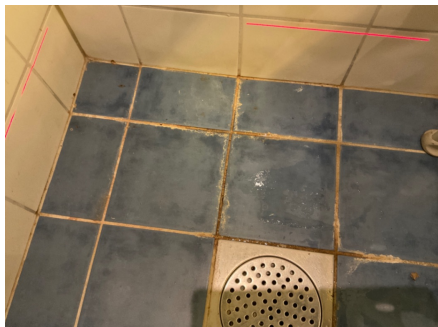
- Det er påvist avvik i fuger.

Overflatepåvirkning i fuger og fliser kan redusere det estetiske inntrykket og gjøre rengjøring vanskeligere, men sier ikke nødvendigvis noe om funksjonen til tettesjiktet under. Det anbefales å rense fuger og fliser grundig for å avklare om misfargingen er ren overflateavleiring eller tegn til mer vedvarende fuktpåvirkning. Dersom fugene fremstår porøse eller svekket etter rengjøring, bør omfuging vurderes som et enkelt vedlikeholdstiltak.

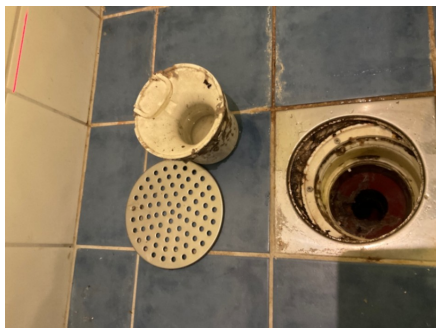
- Mer enn halvparten av forventet brukstid er passert på membranløsningen.
- Det er påvist andre avvik:

Det er viktig å merke seg at levetiden til en membran varierer basert på kvalitet, installasjon og bruk. Eldre membraner kan bli sprø og sprekke opp, noe som fører til at de mister sin vanntettende funksjon. Dette kan resultere i vannlekkasjer gjennom vegger og gulv og fuktskader.

Selv om jeg antar jeg fant løsningen problemet med kloakklukten, bør dette også undersøkes av en rørlegger. Ytterligere tiltak kan ikke utelukkes.

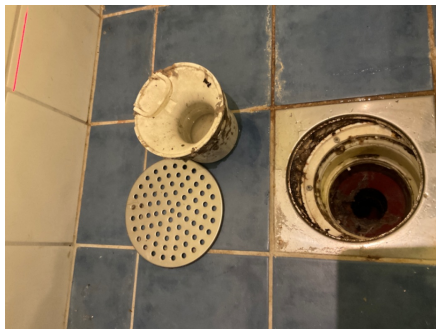
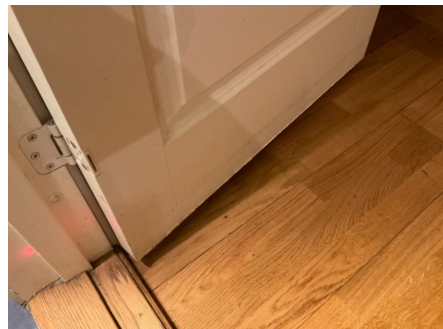
- Det er ikke påvist tilfredsstillende løsning for å synliggjøre lekkasje fra innebygget sisterner.
- Det er påvist andre avvik:

Løsninger med innebygde sisterner skal ha en utforming som gjør eventuelle lekkasjer synlige for bruker, f.eks. gjennom drenering til gulv som enklere synliggjør eventuell lekkasje. I dette tilfellet er det ikke observert åpninger eller tiltak som vil gjøre en eventuell lekkasje synlig.

Typiske svelleskader på døren mot terskelen. Oppstår som følge av fuktbelastning over tid.

Uten dreneringsløsning/lekkasjesikring kan lekkasjer pågå over lang tid uten å bli oppdaget. Dette kan føre til omfattende fuktskader i omkringliggende byggematerialer.

Slike skader har lav konsekvensgrad og behovet for utskifting vurderes av ny eier. Det er likevel viktig å redusere fuktbelastningen i rommet, slik at slike skader ikke får oppstå og utvikle seg. Riktig temperatur og ventilasjon er viktige forhold som påvirker rommet og bygningsdeler negativt om det ikke benyttes hyppig.

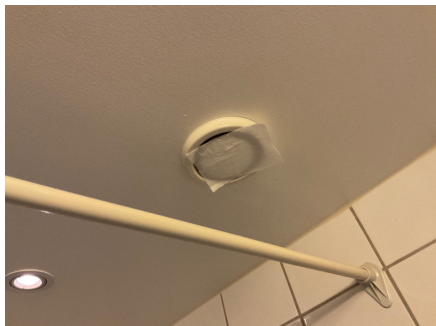
Villavent avtrekksmotor med regulering fra ventilator for avtrekk fra kjøkken og bad/wc. Spalte for tilluft mellom dørbladet og terskelen.

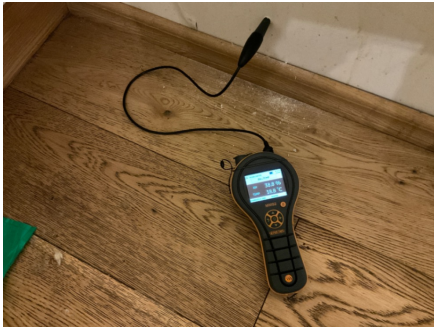
Måling av relativ fuktighet i hulrom og visuelle observasjoner, uten å avdekke verdier som tilsier fuktighet.

Normalt sett bankes det pigger inn i bunnsviller for å måle fuktighet, men det var stålsviller i dette badet og en slik måling er umulig.

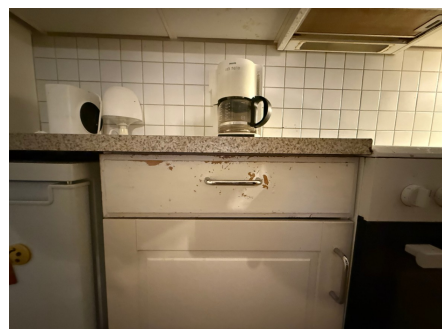
- Det er påvist skader på overflater/kjøkkeninnredning utover normal slitasjegrad.

Svelling i benkeplate i underkant ved oppvaskmaskin og servantskap. Småskader på skuffer og fronter.

For å lukke avviket, må overflatene på kjøkkenet skiftes/vedlikeholdes og det må etableres bruksfunksjoner som er normalt på kjøkken idag. Skader/slitasje har lav konsekvensgrad og nødvendigheten av utbedringer vurderes av ny eier.

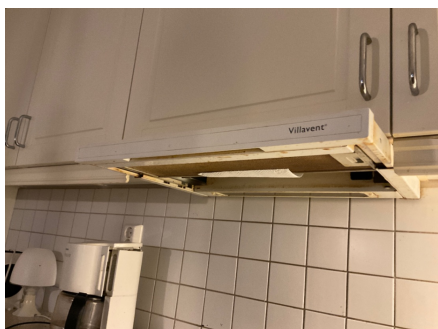
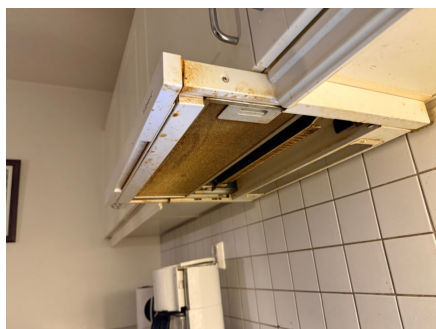
Én av to fettfiltre i avtrekksviften mangler. Dette gir redusert filtrering av fettpartikler fra matlagingen og er et avvik fra forutsatt funksjon for avtrekkssystemet.

Det er registrert ende fett og avleiringer i viftehuset. Dette skyldes mangelfull rengjøring og/eller lengre tids drift med utilstrekkelig filtrering. Selv om viftens funksjon er testet og vurdert som tilfredsstillende (papirtest), er den tekniske tilstanden svekket som følge av manglende vedlikehold.

Manglende fettfilter bør etableres. Viften og viftehuset bør renses grundig for å sikre optimal funksjon. Generelt anbefales det å følge produsentens vedlikeholdsrutiner for jevnlig rengjøring og filterskift.
