Søster Mathildes gate 19, 1461 LØRENSKOG

**2-roms med terrasse på 13 kvm  
og hage. Moderniseringsbehov.  
Heis. Sentral beliggenhet.**

# Tilstandsrapport

Befaringsdato: 08.12.2025

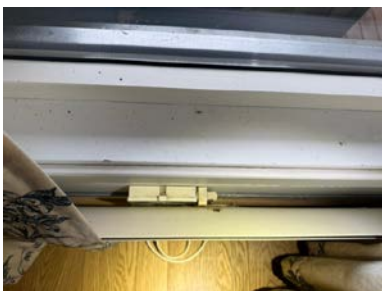
Svellinger i foringer på stort stuevindu. Skadene fremstår som lokale og er nok forårsaket av vannsøl fra pottedplanter eller lignende påvirkning.

Svellinger i foring

Skadene er av estetisk karakter og påvirker ikke konstruksjonens funksjon, men kan forverres over tid ved gjentatt fuktpåvirkning. Det anbefales overflatebehandling eller lokal utskifting dersom man ønsker å gjenopprette en feilfri overflate. Det bør unngås at pottedplanter plasseres direkte på slikt materiale uten underlag.

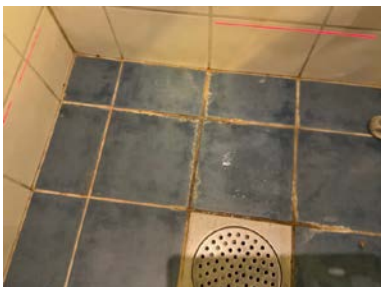
Det er påvist avvik i fuger. Det er registrert misfarging og avleiringer i fuger og på fliser i dusjsonen. Dette kan skyldes såperester og begrenset renhold. Fliser og fuger utgjør ikke det vanntette sjiktet i badet, og overflaten gir derfor ikke i seg selv informasjon om tettesjiktets tilstand. Overflatene fremstår uansett slitte og påvirket av alder og bruk.

Overflatepåvirkning i fuger og fliser kan redusere det estetiske inntrykket og gjøre rengjøring vanskeligere, men sier ikke nødvendigvis noe om funksjonen til tettesjiktet under. Det anbefales å rense fuger og fliser grundig for å avklare om misfargingen er ren overflateavleiring eller tegn til mer vedvarende fuktpåvirkning. Dersom fugene fremstår porøse eller svekket etter rengjøring, bør omfuging vurderes som et enkelt vedlikeholdstiltak.

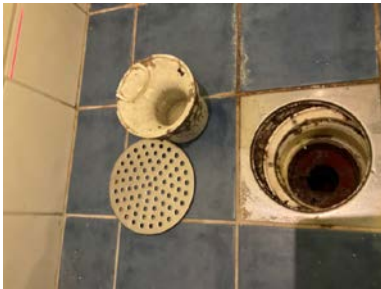
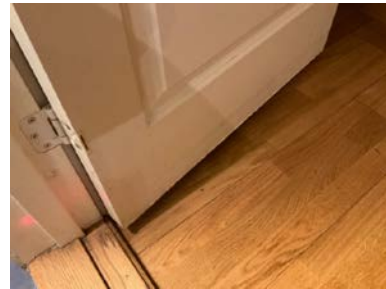
Typiske svelleskader på døren mot terskelen. Oppstår som følge av fuktbelastning over tid.

Slike skader har lav konsekvensgrad og behovet for utskifting vurderes av ny eier. Det er likevel viktig å redusere fuktbelastningen i rommet, slik at slike skader ikke får oppstå og utvikle seg. Riktig temperatur og ventilasjon er viktige forhold som påvirker rommet og bygningsdeler negativt om det ikke benyttes hyppig.

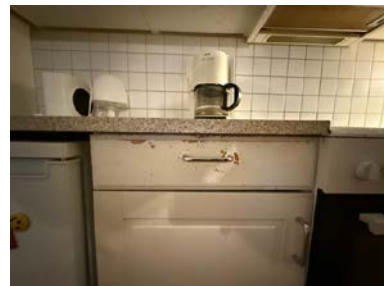
Swelling i benkeplate i underkant ved oppvaskmaskin og servantskap. Småskader på skuffer og fronter.

For å lukke avviket, må overflatene på kjøkkenet skiftes/vedlikeholdes og det må etableres bruksfunksjoner som er normalt på kjøkken idag. Skader/slitasje har lav konsekvensgrad og nødvendigheten av utbedringer vurderes av ny eier.

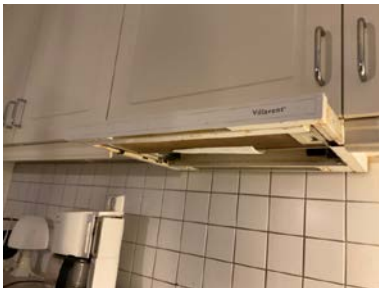
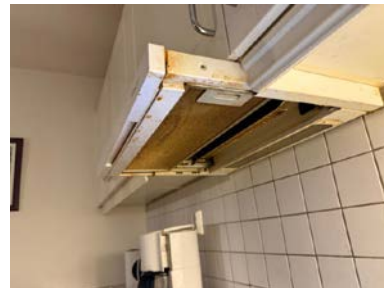
En av to fettfiltre i avtrekksviften mangler. Dette gir redusert filtrering av fettpartikler fra matlagingen og er et avvik fra forutsatt funksjon for avtrekkssystemet.

Det er registrert ende fett og avleiringer i viftehuset. Dette skyldes mangelfull rengjøring og/eller lengre tids drift med utilstrekkelig filtrering. Selv om viftens funksjon er testet og vurdert som tilfredsstillende (papirtest), er den tekniske tilstanden svekket som følge av manglende vedlikehold.

Manglende fettfilter bør etableres. Viften og viftehuset bør renses grundig for å sikre optimal funksjon. Generelt anbefales det å følge produsentens vedlikeholdsrutiner for jevnlig rengjøring og filterskift.
