# Tilstandsrapport

Fritidsbolig

Liagardsvegen 56, 2973 RYFOSS

Befaringsdato: 06.11.2024

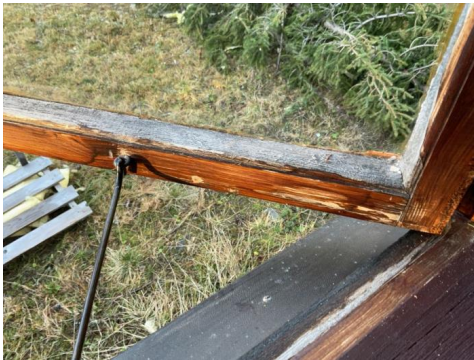
Slitasje på vindu

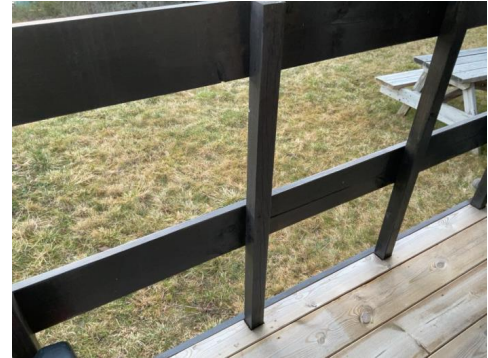
Åpning i rekkverk

- Åpninger i rekkverk må endres for å tilfredsstille krav på byggemeldingstidspunktet.

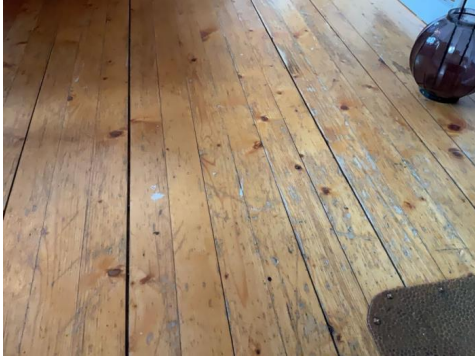
Gulvslitasje der slip/overflatebehandling må påregnes

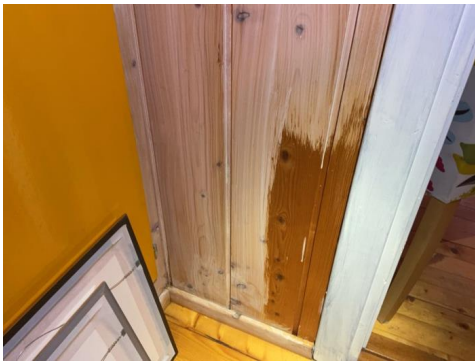
Gjenstår tiltak på enkelte overflater der oppussing bør foretas, da det er stedvis påbegynt og med ufagmessighet

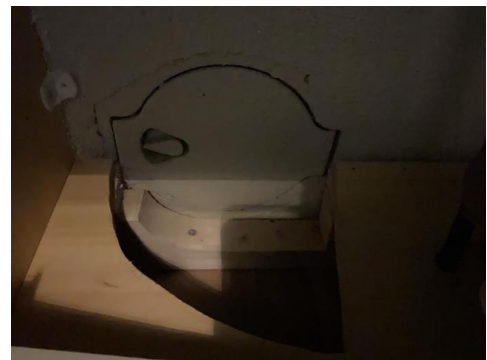
Sotluke er plassert i skap på kjøkken

- Det anbefales å montere ildfast plate under luker på pipe.
- Det må foretas tiltak for å lukke avviket.

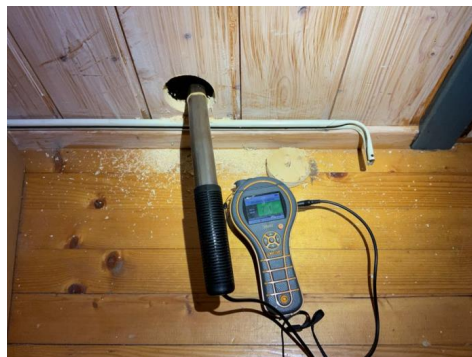
Hulltaking er foretatt uten å påvise unormale forhold. Hulltaking er foretatt fra soverom i vegg mot bad/dusj.

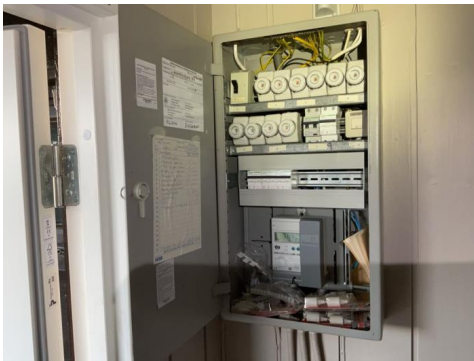
For en fullstendig kontroll av det elektriske anlegget, anbefales kontroll av godkjent el-takstmann. Men som følge av dels eldre anlegg med skrusikringer bør det foretas etterhvert oppgraderinger.

Sikringskapp i vindfang.

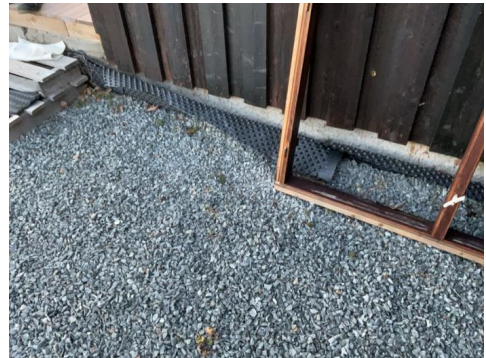
Mangler klemlist

Medtatt lokale tiltak for å lukke avvik.

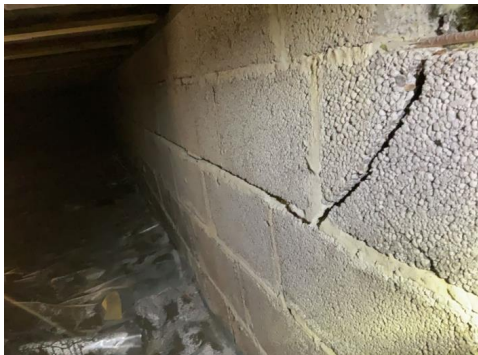
- Det er registrert horisontalriss som er symptom på jordtrykk.

Fra kryprom ble det registrert sprekker og utgliding i mur på overside som tyder på jordpress/setning, ikke utført med ublokk i grunnmur. Utvendig er det foretatt tiltak med skifte av masse og drensplast. Skjevheter i pilarer på bod der tiltak og oppretting bør foretas.

Det er foretatt utvendig tiltak med isolering og utskifting av masse, lokale tiltak av mur bør vurderes og holdes under tilsyn.

- Andre tiltak:
- Påviste skader må utbedres.

Må holdes under tilsyn og tiltak av mur vurderes, jmf eier ble utvendig tiltak foretatt før nåværende eier og tidligere eier utføre forbedring av utvendig forhold/terreng.

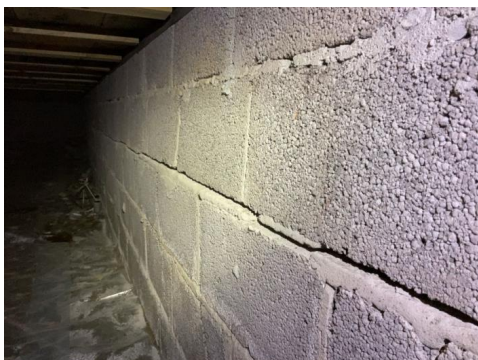
Skjevheter ned utgliding av mur på overside
