# Tilstandsrapport

Kjedehus

Langenesåsen 10, 4643 SØGNE

Befaringsdato: 04.09.2025

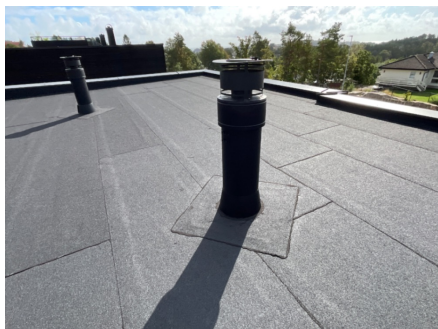
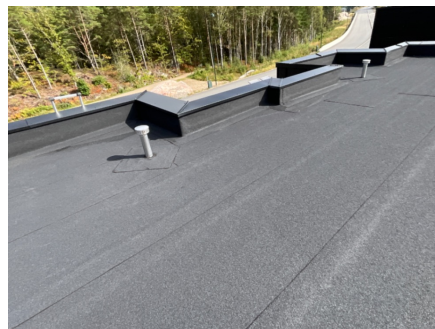
### TG 1 Takteking

Taktekingen er av papp. Taket er besiktiget fra taknivå.

Takflaten er kontrollert i hht forskrift. Det er registrerte fall på takflatene, renner/sluk er undersøkt, taket har overløp/utløp. Det er ikke registrert avvik i forbindelse med oppkant, beslag eller rørgjennomføringer.

Årlig kontroll av takflater anbefales spesielt etter mye snø eller regn.

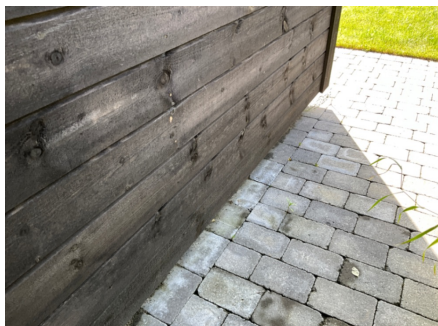
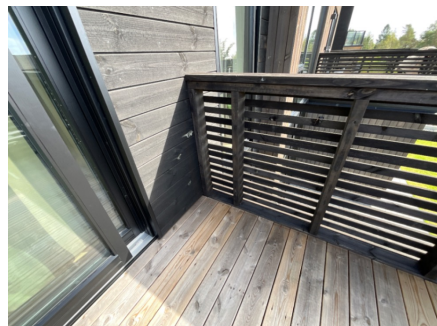
### TG 2 Veggkonstruksjon

- Bordkledning går stedvis nesten helt ned i terreng.

Kledningen skal ha minst 30 cm avstand til terreng for å unngå vannsprut opp på kledningen fra bakken. På steder der det er liten fare for vannsprut kan denne avstanden reduseres noe, men ikke under 10 cm. På stående kledning skal avslutningen være skråskåret med en vinkel på ca. 15° slik at vann drypper av i forkant.

Kledning som står nærme terrenget vil ha økt behov for maling og med fare for fukt og råte i kledningen og bakenforliggende konstruksjoner.

- Lokal utbedring bør foretas for å øke avstanden mellom terreng og bordkledning.

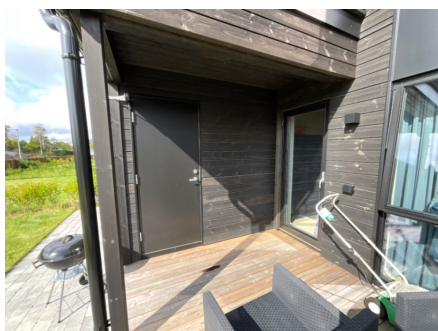
Bør holdes fritt for snø foran både dør og vindu, fare for vann inn i bygget.

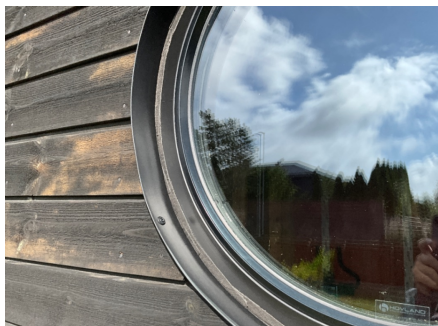
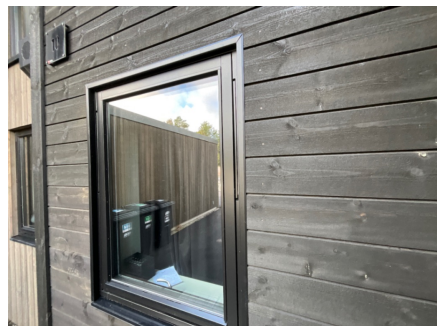
## Vinduer

Bygningen har malte trevinduer med 3-lags glass.

Eier opplyser at utbygger skal gjøre tiltak rundt vinduene for å fikse tetting.

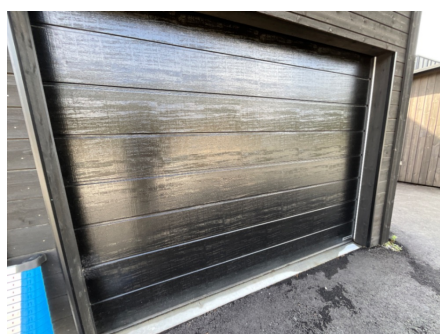
## TG 1 Garasje

Garasje i tilknytning til boligen.  
Oppført med støpt plate på mark.  
Port av aluminium og dør av tre.

Eier opplyser at det vil bli etablert fall på utsiden av porten, for å minimere sjansen for at vann kommer inn.

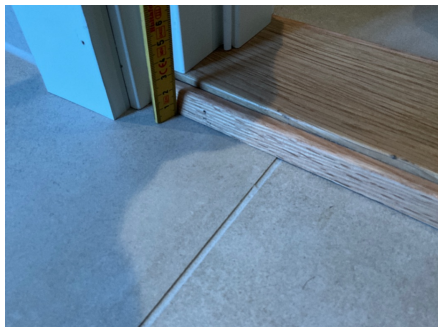
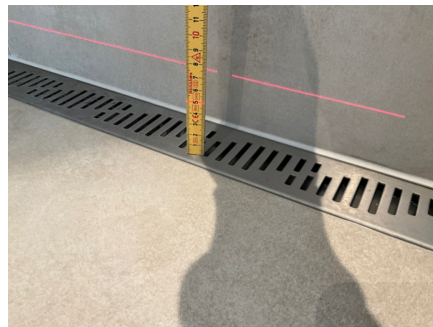
## TG 1 Overflater Gulv

Det er flislagt gulv med elektriske varmekabler. Det er ca 20 mm. høydeforskjell fra flis ved dør til slukrist. Oppkant ved dør på 15 mm.

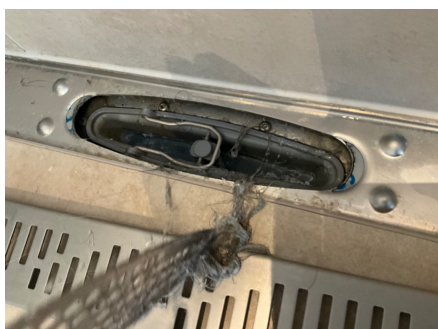
## TG 1 Sluk, membran og tettesjikt

Det er slukrenne ved vegg i dusjsonen og smøremembran med ukjent utførelse.

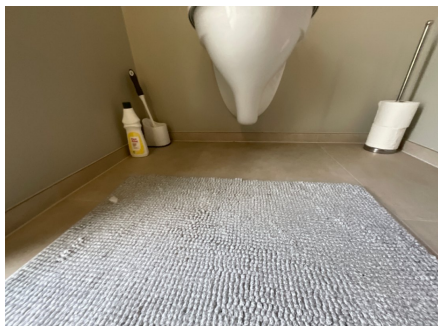
### TG 1 Overflater og konstruksjon

Toalettrom med håndvask og toalett.

På gulvet er det fliser, vegger med overflater av malte plater. I taket er det malte plater.

Eier opplyser å montere trådløs vannstoppventil før salg.

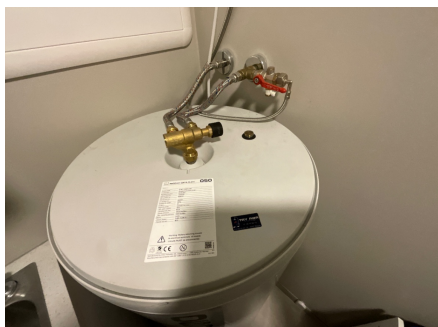
### Varmtvannstank

Varmtvannstanken er på ca. 200 liter.

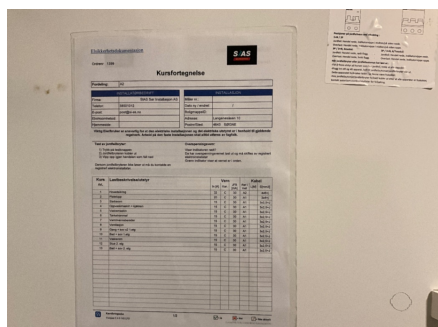
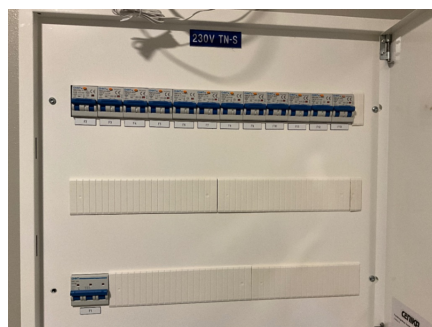
### Elektrisk anlegg

Det elektriske anlegget har automatsikringer. Sikringsskapet er plassert i teknisk rom.

Feil på anlegget er fikset av utførende.

Kontrollen som er utført er kun på synlige deler.
