# Tilstandsrapport

📍 Dølavegen 26, 5517 HAUGESUND

# gnr. 23, bnr. 623

Befaringsdato: 20.01.2025

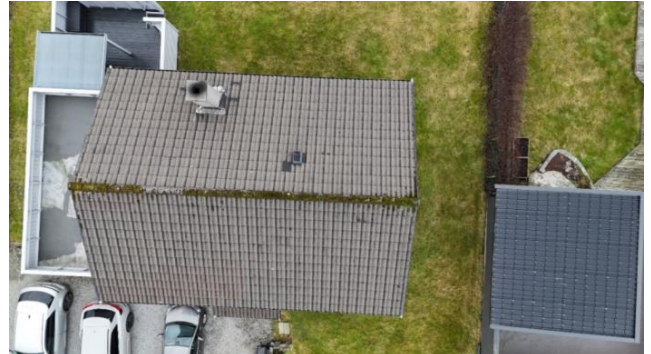
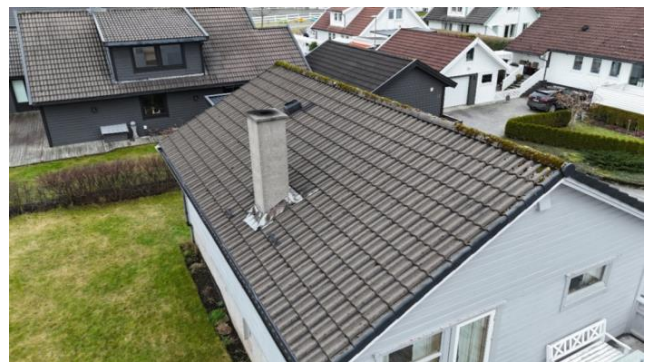
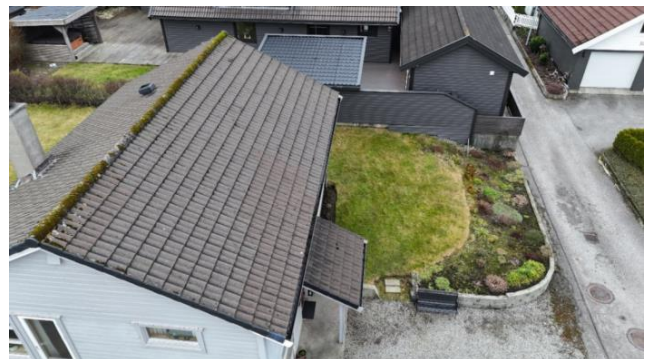
Taket er tekket med takstein av betong.  
Tekkingen er besiktet fra bakkeplan og ved lett bruk av drone uten å påvise vesentlige feil som manglende tekking eller større skader.  
Det foreligger ingen dokumentasjon av tekking og det er således ikke utført noen nærmere vurdering om taket har tilstrekkelig helning etc.  
Undertak antas generelt å vare like lenge som primærtekking, uten nærmere undersøkelser. Undertak og lekter er ikke besiktet.

Bygningsdelen er av eldre dato, og behovet for vedlikehold eller tiltak kan ikke utelukkes. Det er derfor nødvendig å varsle om risikoen for skader på grunn av alderen og/eller manglende dokumentasjon. Som følge av dette anbefales nærmere undersøkelser.

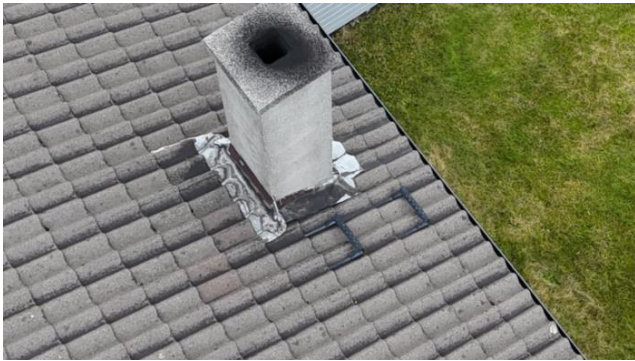
Spesielt beslag rundt pipe må påaktes. Det er ikke uvanlig å skifte dette etter 30 år.

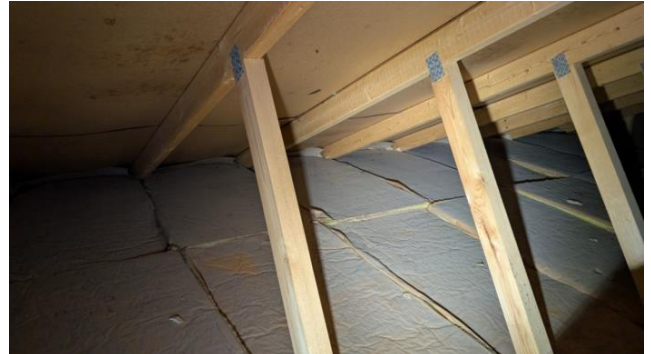
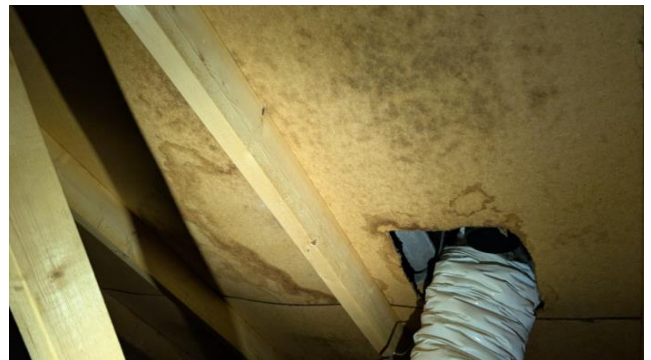
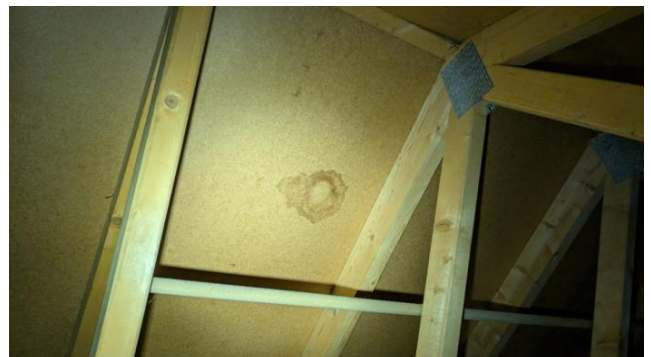
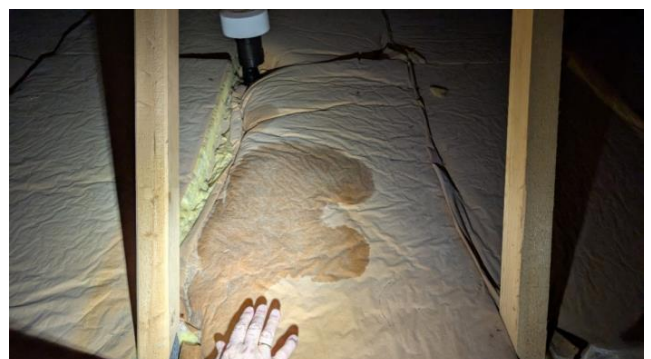
- Det er begrenset/dårlig ventilering av takkonstruksjonen.
- Det er påvist avvik rundt gjennomføringer i takflaten.
- Det er påvist fuktskjolder i undertak/takkonstruksjon.

Eier opplyser fuktmerke på isolasjon kommer av vannsøl av lagret gjenstand og ikke taket.

Forhold på befaring vurderes akseptable og ikke behov for noen strakstiltak. Forhold kan endre seg. Nærmere undersøkelser anbefales.

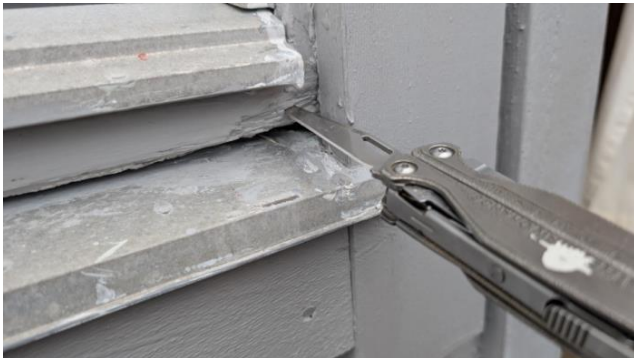
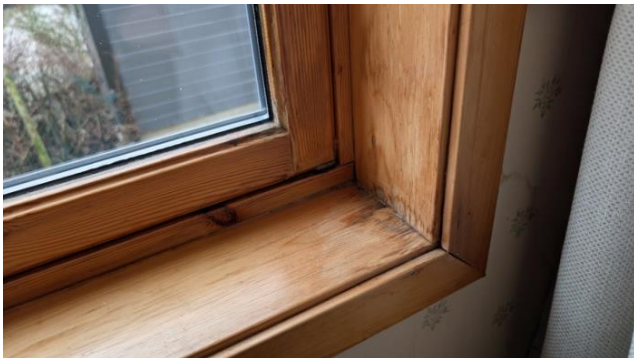
- Karmene i vinduer er slitte og det er sprekker i trevirket.

Mindre fuktmerker innvendig f.eks på vindu soverom etter kondens. Vinduer som er over 20 år har passert 50 % av forventet levetid.

Gamle vinduer kan ha svekket funksjonalitet som medfører trekk, svekket klimaskjerm og/eller vanskeligheter med åpning og lukking. Det anbefales nærmere undersøkelser som følge av alder og tilstand på bygningsdelen.

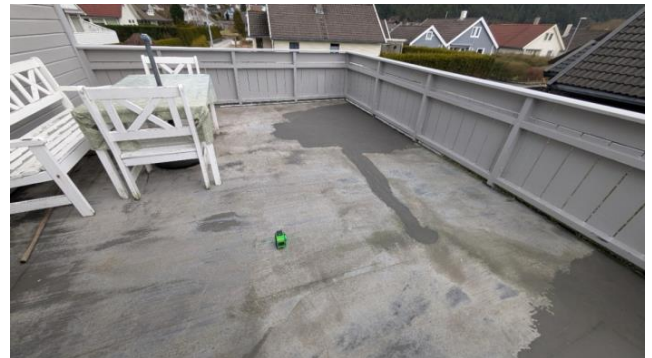
Det er noen fuktmerker på vegg og i tak, mulig at fukten blåser inn under dekker, men dette er usikkert og ikke omfattende.

Det er observert rustne armeringsjern.

Spredte råteskader og slitasje på rekkverk.

- Rekkverkshøyde må endres for å tilfredsstille krav på byggemeldingstidspunktet.
- Det må foretas tiltak for å lukke avviket.

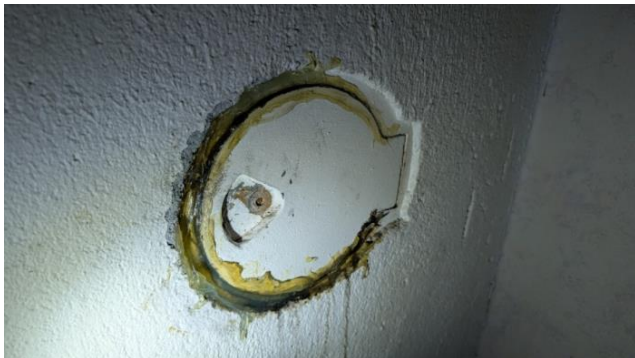
- Det er påvist sprekker i ildfast stein inne i ovnen.
- Mer enn halvparten av forventet brukstid er passert på pipe.

Sotluke er limt igjen etter avtale med ektemann og tidligere branninspektør. Tiltak er nok påregnelig.

- Det bør foretas nærmere undersøkelser av pipeløp.
- Ytterligere undersøkelser må foretas for å få kartlagt tilstanden og omfanget på eventuelle skader.

Lokal utbedring sotluke eller utskiftning.

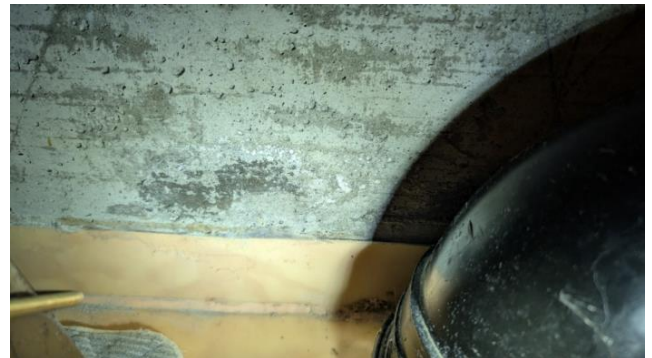
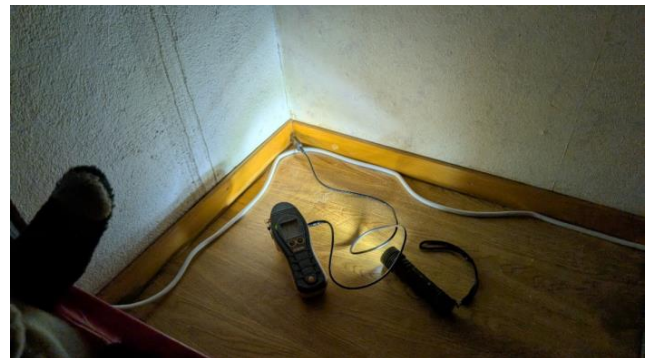
Det er foretatt hulltaking i hjørne på soverom tilstøtende bad u.etg, hvor det antas fuktpåkjenningen er størst.  
Det måles ca. 10 vektprosent fuktighet i hulltaking som ansees som tørt.

- Det er påvist indikasjoner på noe fuktgjennomtrenging inn i kjellermur.

Fuktsøk i betongmur på vaskerom og bod, viser noe forhøyet verdier i nedkant på mur, men ikke observert vesentlig symptom sett bort fra mindre saltutslag.

- Det påviste fuktnivå gir grunn til å overvåke konstruksjonen jevnlig for å se utvikling over tid, og eventuelt foreta tiltak for å unngå fuktskader.

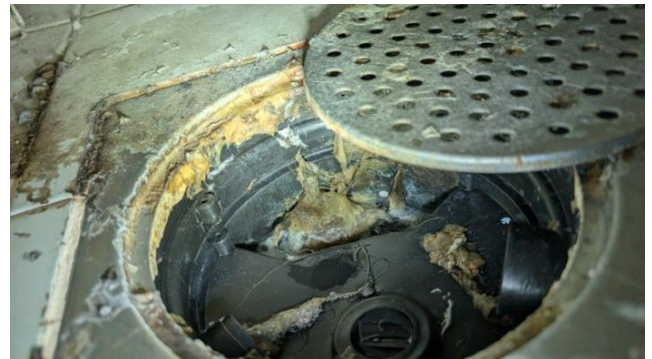
- Det er påvist mangelfull/feil utførelse rundt rørgjennomføringer e.l. som gir fare for fukt i konstruksjonen i våtsone.
- Det er påvist tegn på utettheter på våtrommet.
- Mer enn halvparten av forventet brukstid er passert på membranløsningen.
- Det kan ikke konstateres synlig bruk av membran/tettesjikt på våtrommet.

Klemring er løs og evt. membran er ikke synlig. Utett løsning.

- Løsningen/utførelsen rundt rørgjennomføringer gir fare for fukt inn i konstruksjoner.
- Det må gjøres nærmere undersøkelser.

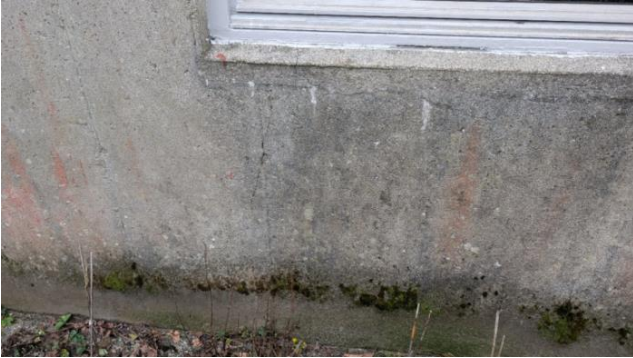
- Grunnmuren har sprekke-dannelser.

Mindre sprekker / riss.

- Lokal utbedring må utføres.

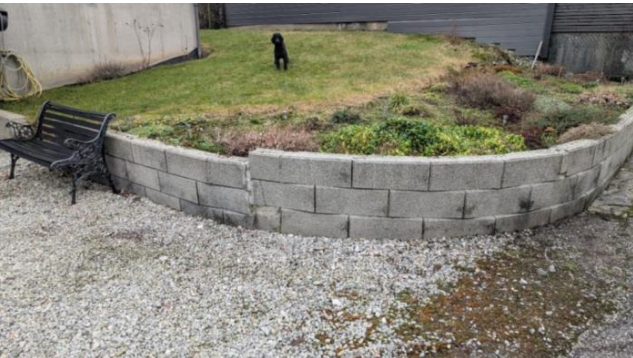
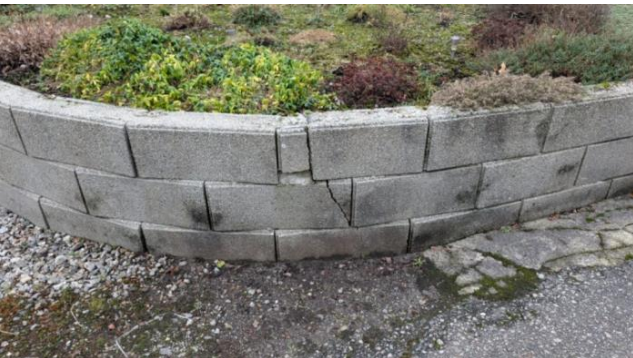
- Det er påvist mindre sprekker og/eller skjevheter i muren.

Som følge av alder og registrerte avvik anbefales det nærmere kontroll av fagkyndig vedr. murer og evt. resterende levetid / tiltak. Spesielt der hvor det ikke foreligger dokumentasjon.
