# Tilstandsrapport

Boligbygg med flere boenheter

Strandvegen 7D , 7802 NAMSOS

Befaringsdato: 13.01.2026

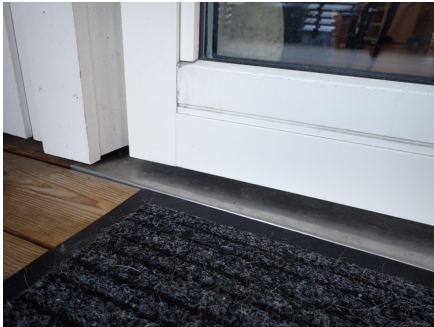
Det registreres skjevheter i terrassen.

Det er liten oppkant mellom terrasse og balkongdør. Ansamlinger av snø ol. bør fjernes ved behov.

Ytterligere undersøkelser, utbedring av avvik bør vurderes.

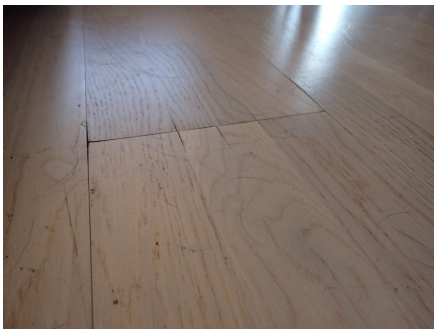
Det registreres stedvis slitasje i parkettgulvet.

Slitasje i parkett.

Bygningsdelen fungerer med dette avviket.

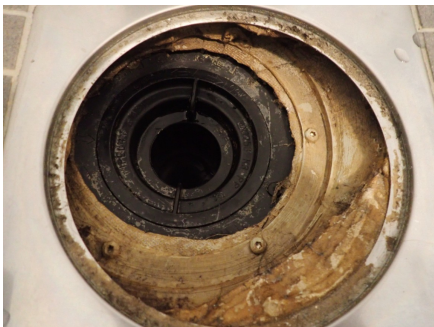
Det er plastsluk og smøremembran.

Klemring og tettesjikt i sluk

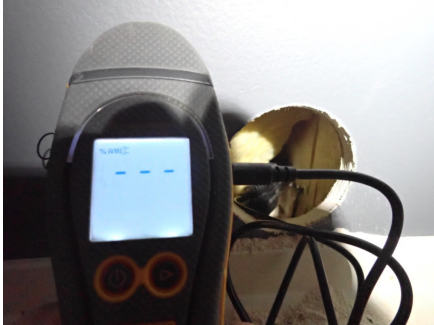
Hulltaking er foretatt uten å påvise unormale forhold. Hulltaking er foretatt i soverom mot dusjsjonen. Fuktkvotemåling (vekt%) i konstruksjonen ble målt til 0.

Ingen symptomer på fukt i hulltakingen.
